Investigación: COL-16-39-GIA

Accidente

30 de Noviembre de 2016, inmediaciones del Aeropuerto Vanguardia (SKVV) de la Ciudad de Villavicencio, Conjunto Tierra del Sol

Aeronave: Piper PA-34, Matrícula: HK-4672

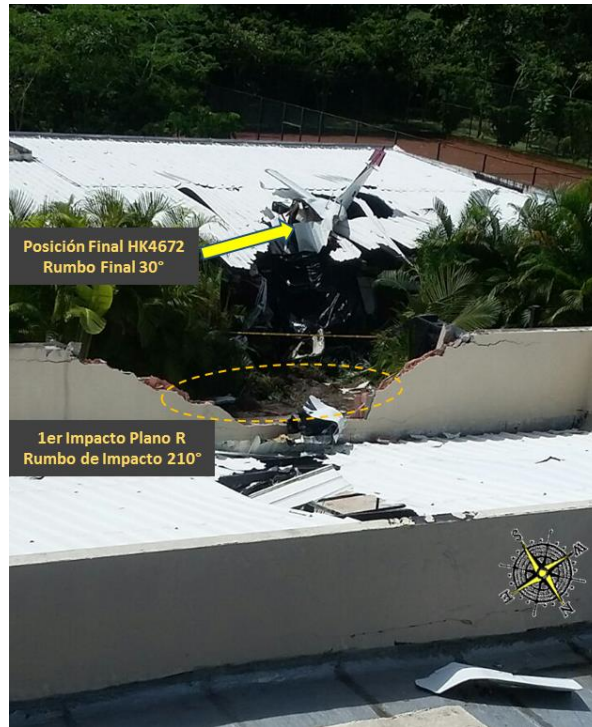
Trayectoria de Impacto de la Aeronave HK4672

Con base en las evidencias recolectadas en el lugar del accidente, se identificó que la aeronave impactó inicialmente con un rumbo de 210° contra la terraza de una casa, ocasionando el desprendimiento de la punta del plano derecho y el cambio en su trayectoria de vuelo. La aeronave se desplazó aproximadamente 15 metros a lo largo del terreno con una posición de alto ángulo, hasta terminar su recorrido en las coordenadas N04°10'24.0" / W073°35'14.0" y con rumbo final de 30°.

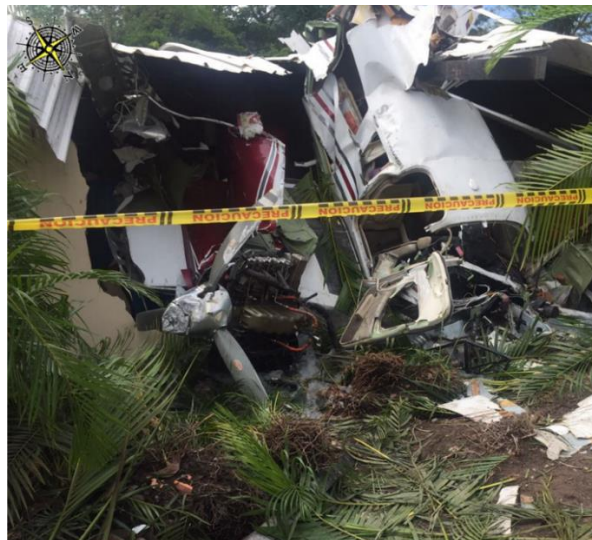
Estado Final de la Aeronave HK4672

La inspección de la aeronave fue efectuada por investigadores del GRIAA días después de presentarse el evento, por cuanto la totalidad del personal del "GRIAA" se encontraba cubriendo un Accidente Mayor acaecido dos días antes del accidente del HK4672. Debido a inconvenientes de seguridad presentados con habitantes del conjunto residencial, los restos de la aeronave fueron removidos del lugar del accidente hacia las instalaciones de la empresa SAER LTDA.; Durante la inspección se evidenció que el avión sufrió daños considerables en la totalidad de la estructura, deformación de la cabina de mando y parada súbita de los motores. Las palas de las hélices no evidenciaron signos de potencia.
