GSAN-4.5-12-035

INFORME PRELIMINAR ACCIDENTE

COL-16-47-GIA
Pérdida de Control en Vuelo
Bell 206, HK 3986 G
9 de noviembre 2016
Becerril, Mina Pribbenow
Cesar, Colombia

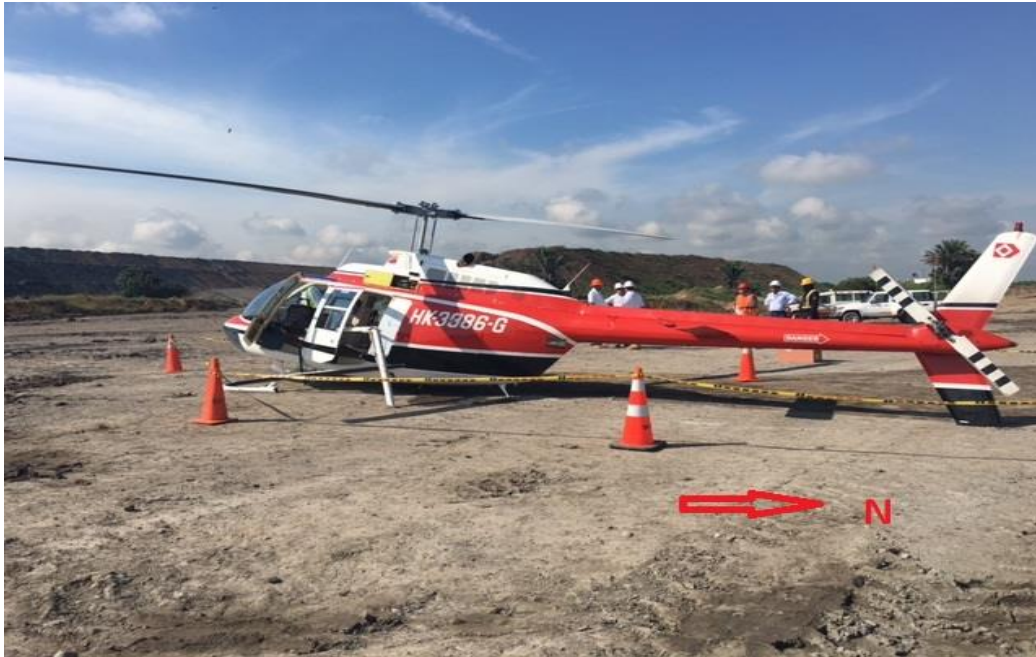
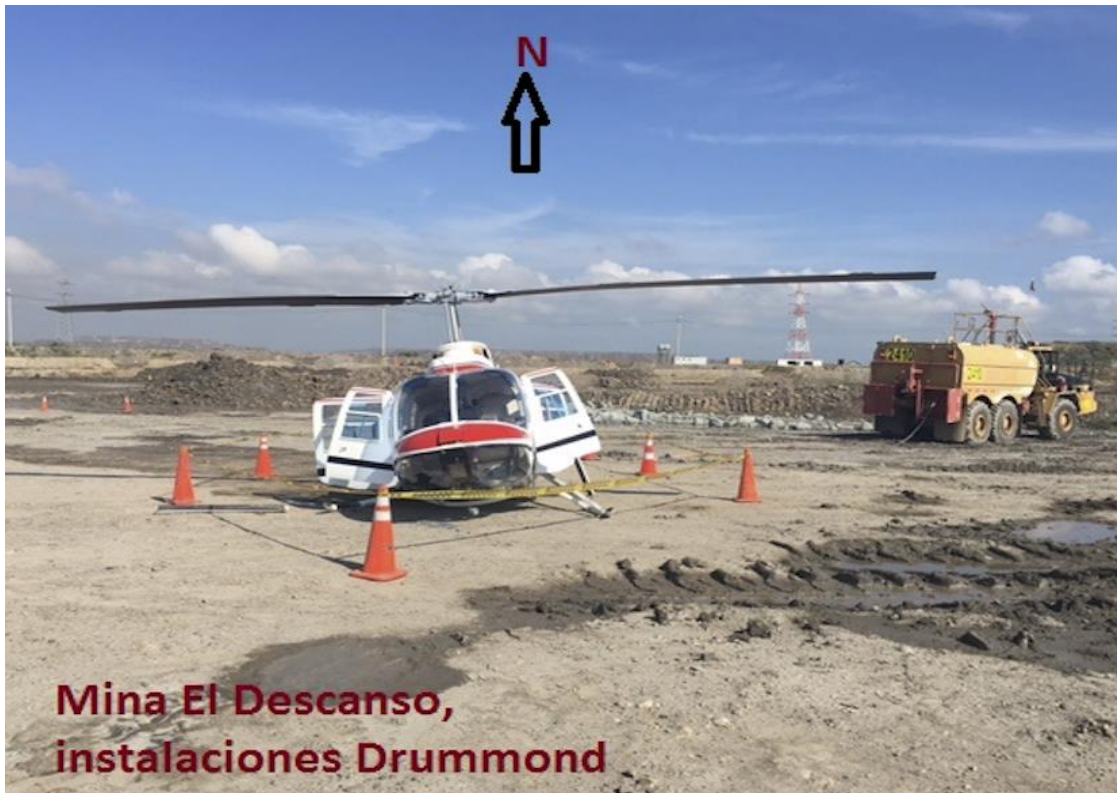
La integridad de la aeronave se vio comprometida en su totalidad, debido a lo fuerte de su contacto con el terreno, a saber:

Estructura de fuselaje doblada, tren de aterrizaje partido totalmente, plexiglas de todo la parte delantera roto, celda de combustible rota, tail boom doblado, plato del swasplate doblado.

Barquilla o piso de “honeycomb” en la estación 130/184, doblada.

Puerta de bodega, deformada.

Puerta trasera lado RH, deformada.

Fotografías No 1 - 2: Vista general del evento

Se requiere efectuar verificación por ensayos no destructivos a los ejes seccionados del tren de potencia.

De acuerdo a los reportes estructurales, la aeronave debe ser verificada por alineamiento de acuerdo a lo establecido en el manual de reparaciones estructurales, como sea necesario. Ejemplo: inspección de Tail Boom y cabina.

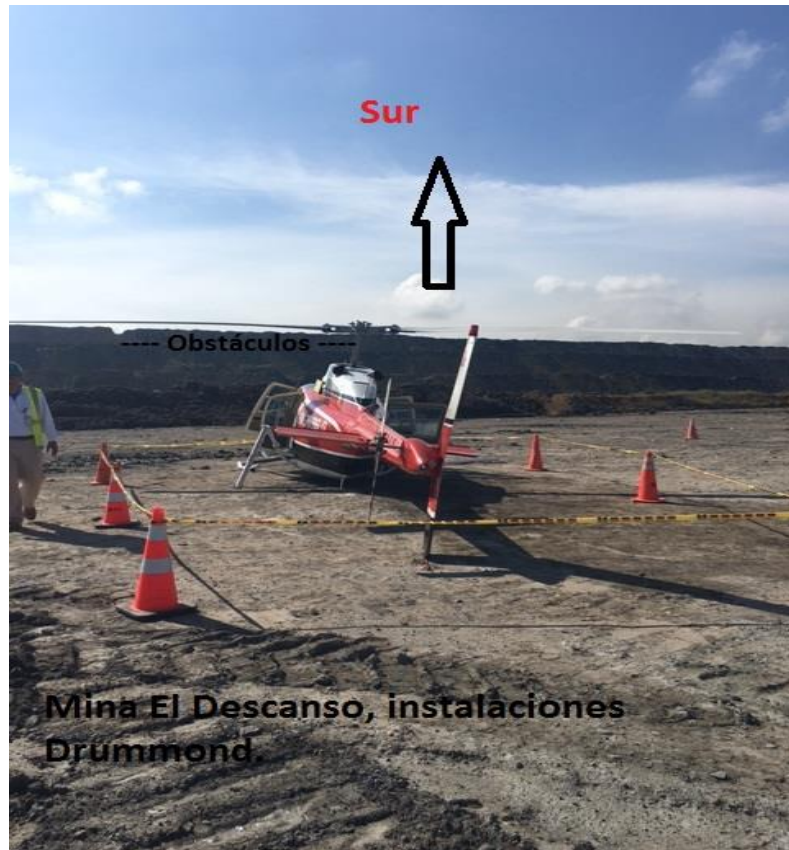
El motor se apagó totalmente, prendiéndose la luz de ENGINE OUT y la alarma auditiva, terminando con un aterrizaje sin potencia; el tren de aterrizaje hizo contacto fuerte y se rompió al igual que la parte inferior del helicóptero, lo cual originó una fuga de combustible; el Piloto apagó los sistemas del helicóptero. Tanto los pasajeros como el Piloto evacuaron el helicóptero por sus propios, ilesos. , No se presentó incendio post accidente.

Fotografía No. 3: Posición final de la aeronave
