INFORME PRELIMINAR ACCIDENTE

COL-19- 71-GIA

Impacto contra el terreno

Quicksilver GT500

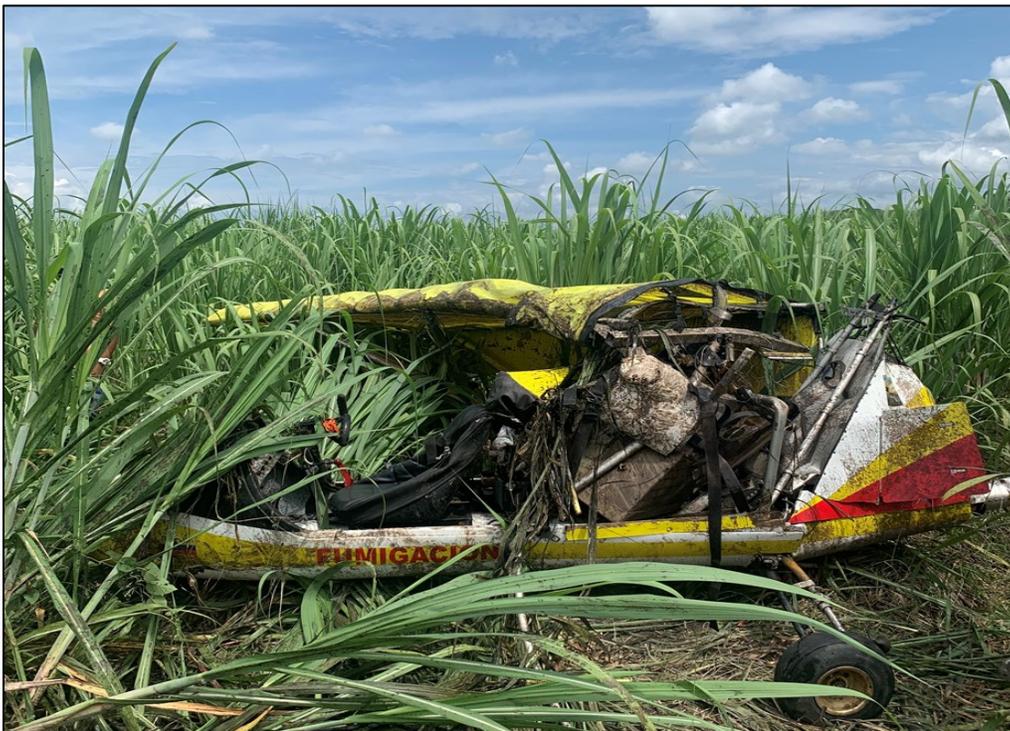
Fotografía No. 2: Estado final de la aeronave – cabina

La sección del fuselaje principal se encontró altamente deformada por el impacto contra el terreno.

Dentro del panel de instrumentos, que resultó destruido, se logró identificar el GPS, que fue retirado para descargar la información de vuelo.

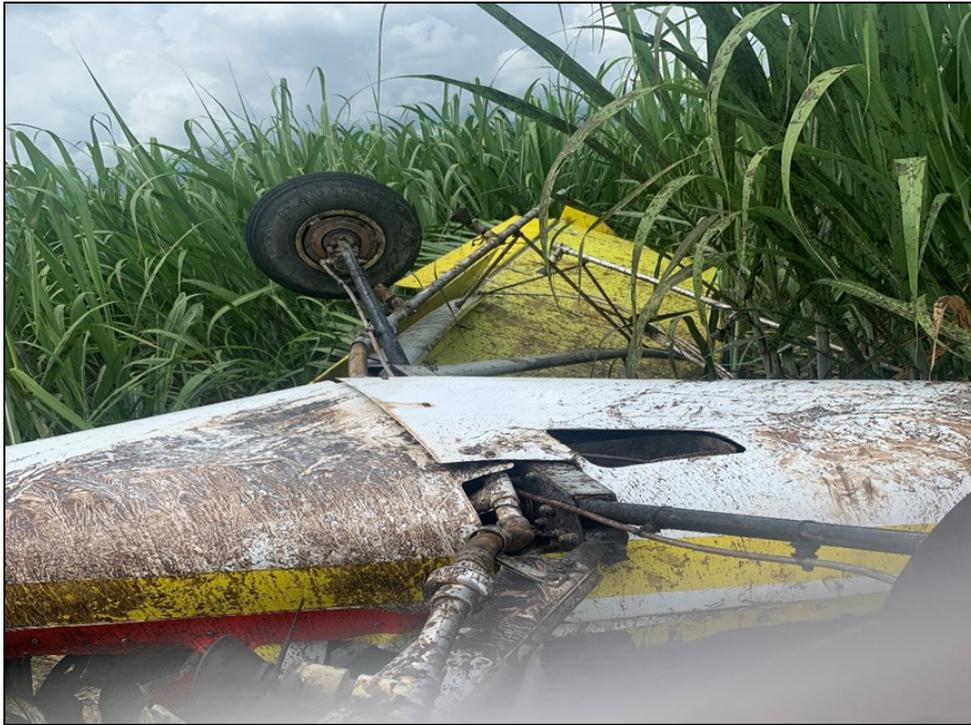
Fotografía No. 3: Estado final de la aeronave – parte inferior

La aeronave mostraba evidente deformación por desaceleración en toda su estructura.

Era evidente una deformación positiva de toda la estructura desde la sección del motor hasta el empenaje.

Al impactar en forma invertida, y debido a la inercia, el motor rebotó ejerciendo un momento en la estructura, ocasionando una torsión del fuselaje.

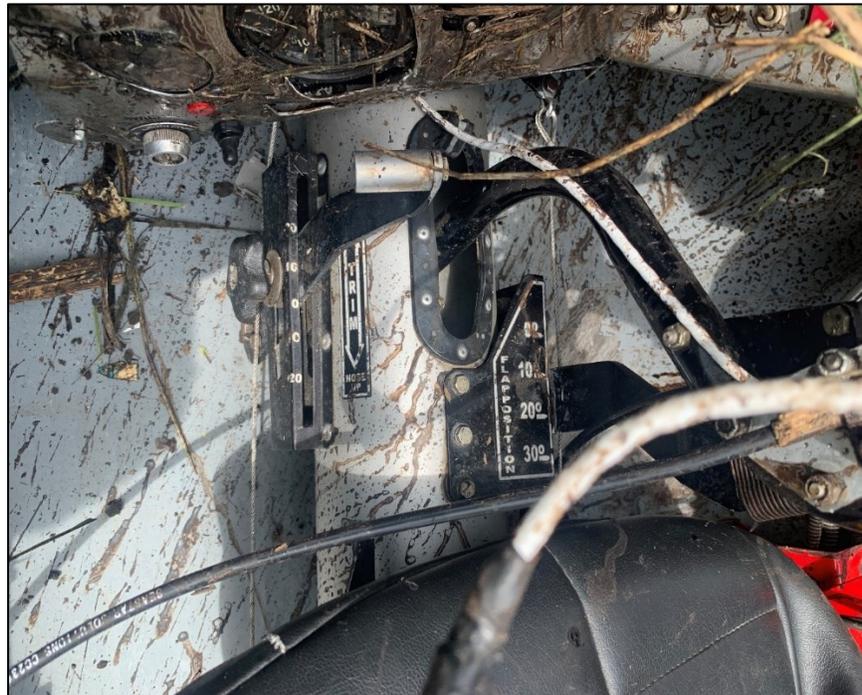
Fotografía No. 4: Posición de los controles de cabina

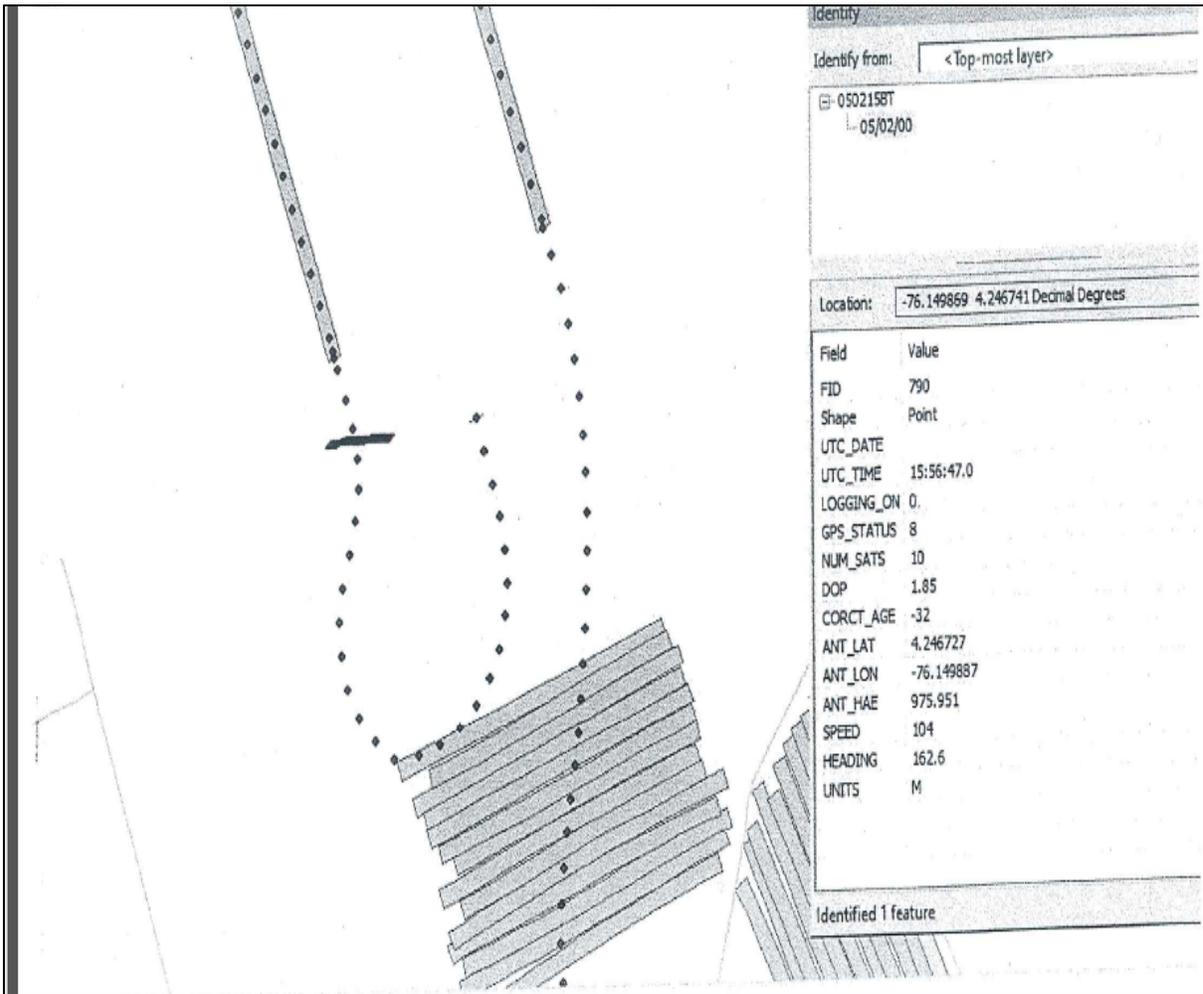
A las 10:57 HL, según registro del GPS a bordo, cuando realizaba el cuarto vuelo, cuando efectuaba un viraje por la izquierda, la aeronave descendió e impactó con el terreno. El personal de apoyo que se encontraba en el área de trabajo procedió de inmediato al lugar de impacto, encontrando al Piloto sin signos vitales y la aeronave destruida.

Figura No.1: Datos del punto de impacto, obtenida del GPS
