INFORME FINAL ACCIDENTE

COL-20-09-GIA

**Pérdida de control e impacto
con el terreno**

Ultraliviano Super Magic GS-730

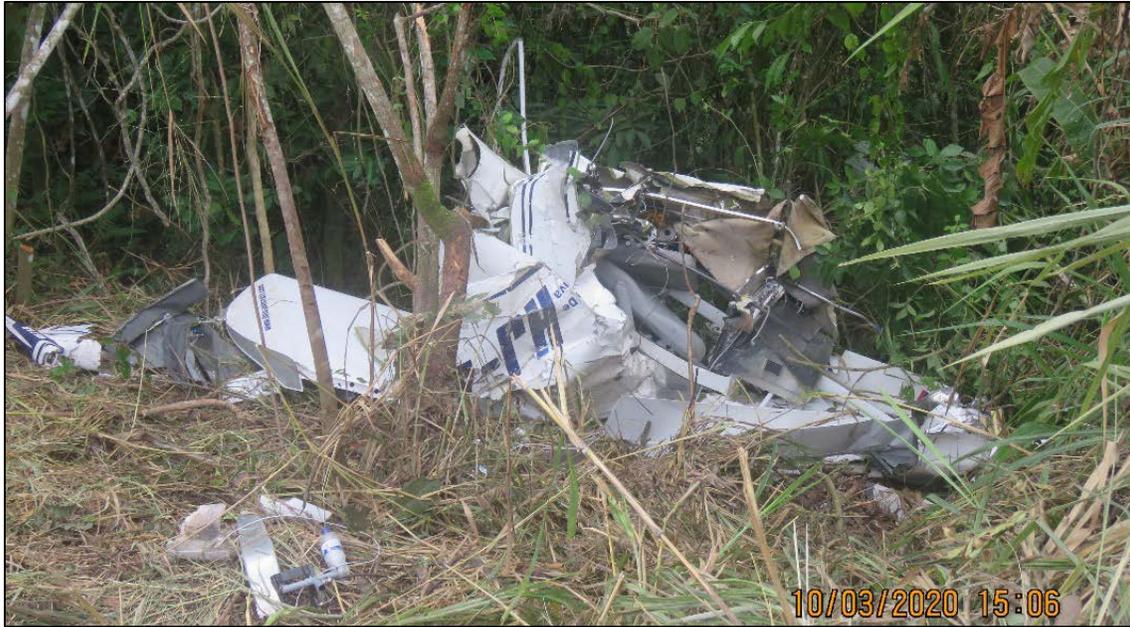
A consecuencia del impacto contra el terreno, la aeronave sufrió afectación estructural en la parte frontal. La cabina se encontró destruida, los planos se encontraron con abolladuras en el borde de ataque y el empenaje presentaba abolladuras por torsión como consecuencia de la inercia del impacto.

Fotografía No. 1: Condición Final del Ultraliviano HJ464

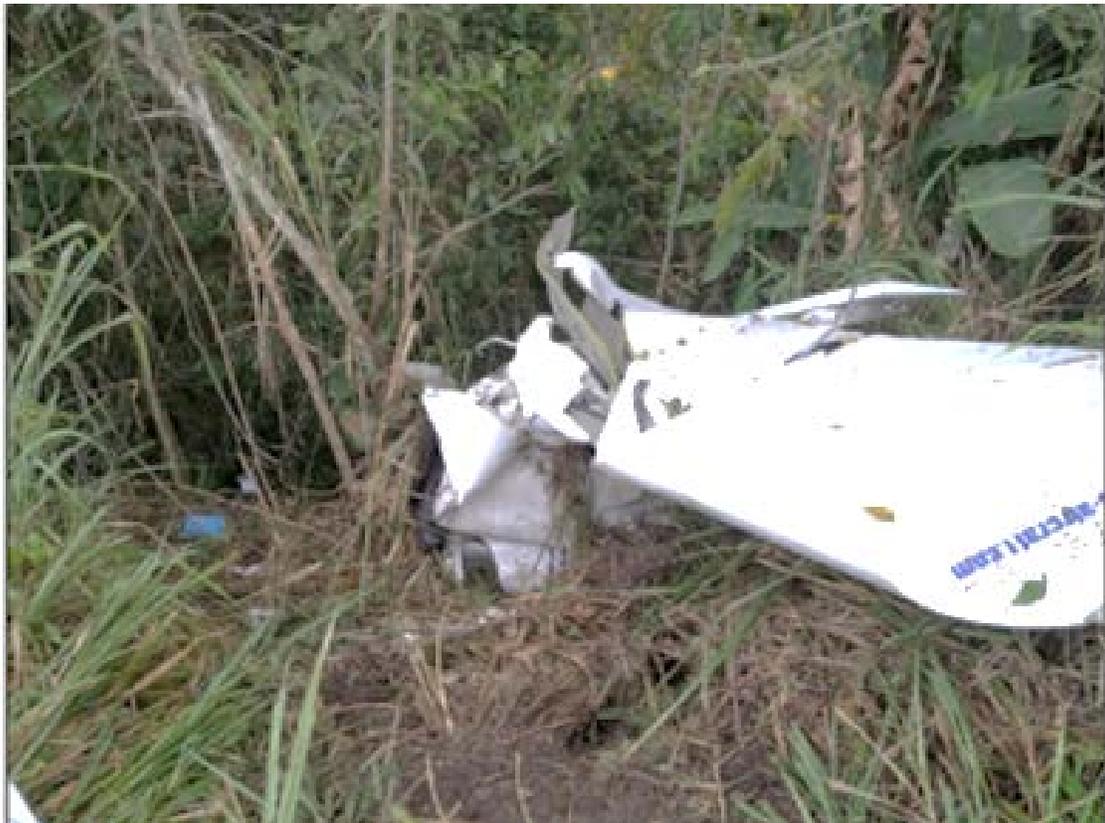
Fotografía No. 2: Condición Final del Ultraliviano HJ464

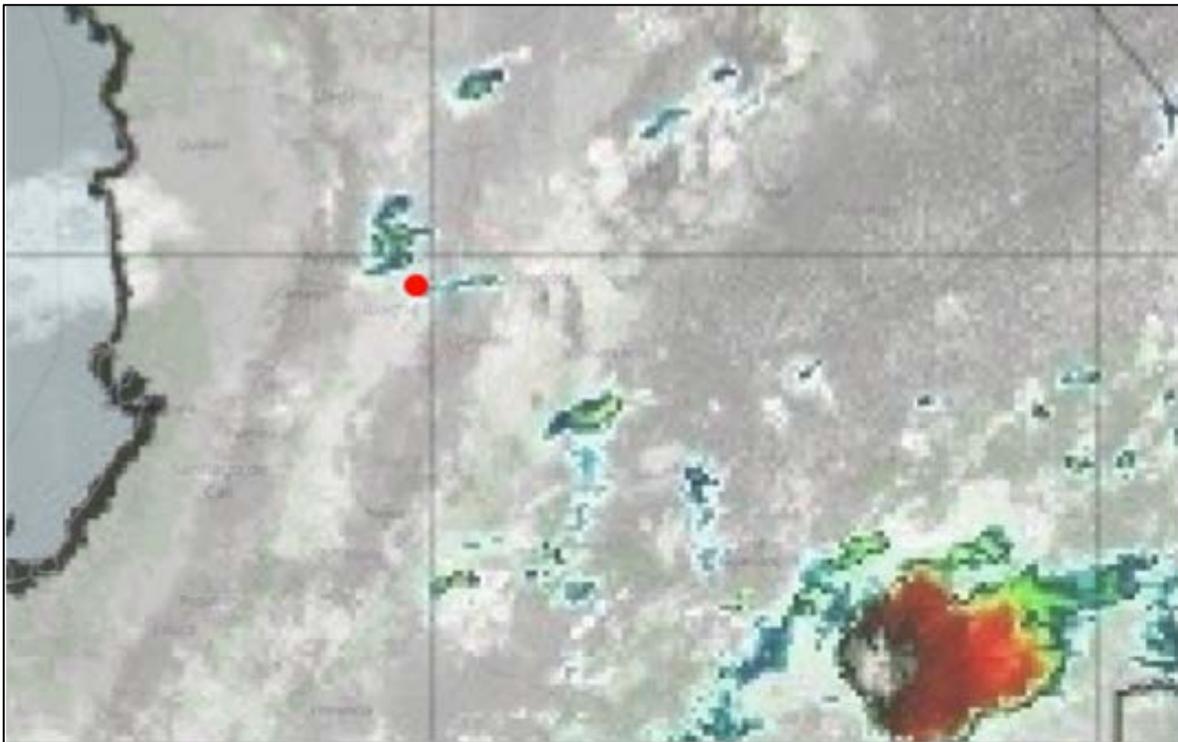
Imagen No. 01: Imagen Satelital 18:40 UTC

Los vientos en altura oscilaban entre los 2 a 4 nudos en altura. La carta de análisis de superficie indicaba en el área del accidente la presencia de una vaguada en gran parte del territorio nacional, la cual produce entre otras, la inestabilidad atmosférica a lo largo del día y la generación de nubosidad predominante en su posición.

A través de las imágenes satelitales y reportes METAR, se determinó que la aeronave mantuvo la trayectoria de vuelo entre dos o más células convectivas de mal tiempo, que indujeron al Piloto a intentar volar a través de una brecha entre ellas, tratando de mantener condiciones VFR.

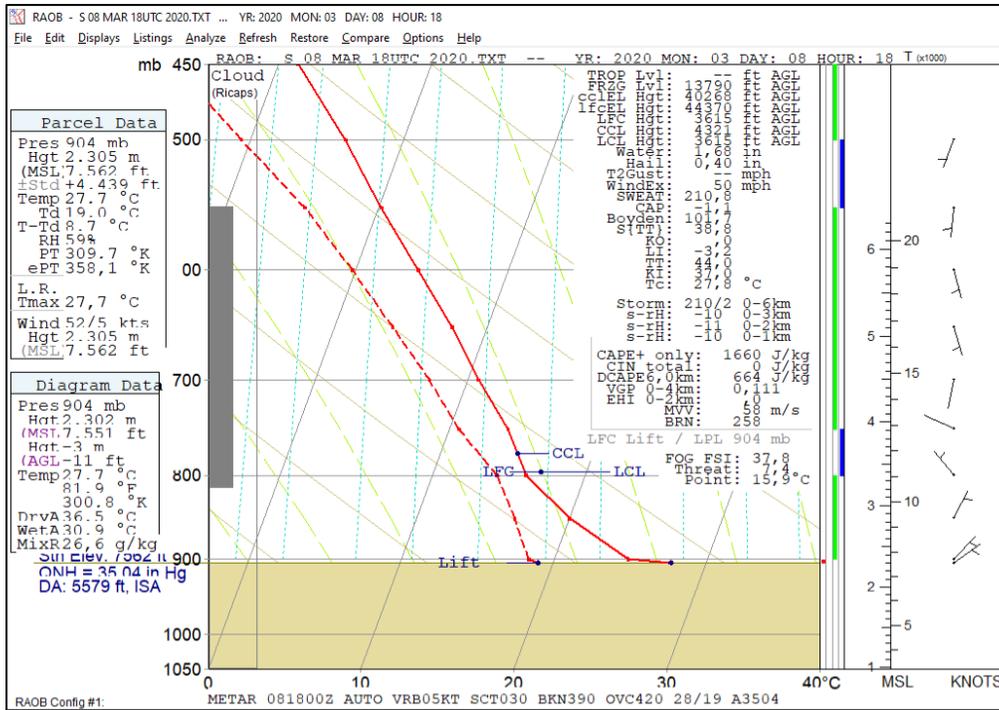
Imagen No.2: Radio sonda GDAS

El radio sondeo GDAS aplicado a la coordenada del accidente el día 08 de marzo de 2020 a las 18 UTC muestra un LCL se calculó a 3,615 pies AGL, el NCC a 4,321 pies AGL. Con muestras de una atmósfera condicionalmente inestable.

Los vientos en altura oscilaban entre los 2 a 4 nudos en altura. El radio sondeo GDAS aplicado a la coordenada del accidente el día 08 de marzo de 2020 a las 18 UTC muestra un LCL se calculó a 3,615 pies AGL, el NCC a 4,321 pies AGL. Con muestras de una atmósfera condicionalmente inestable.

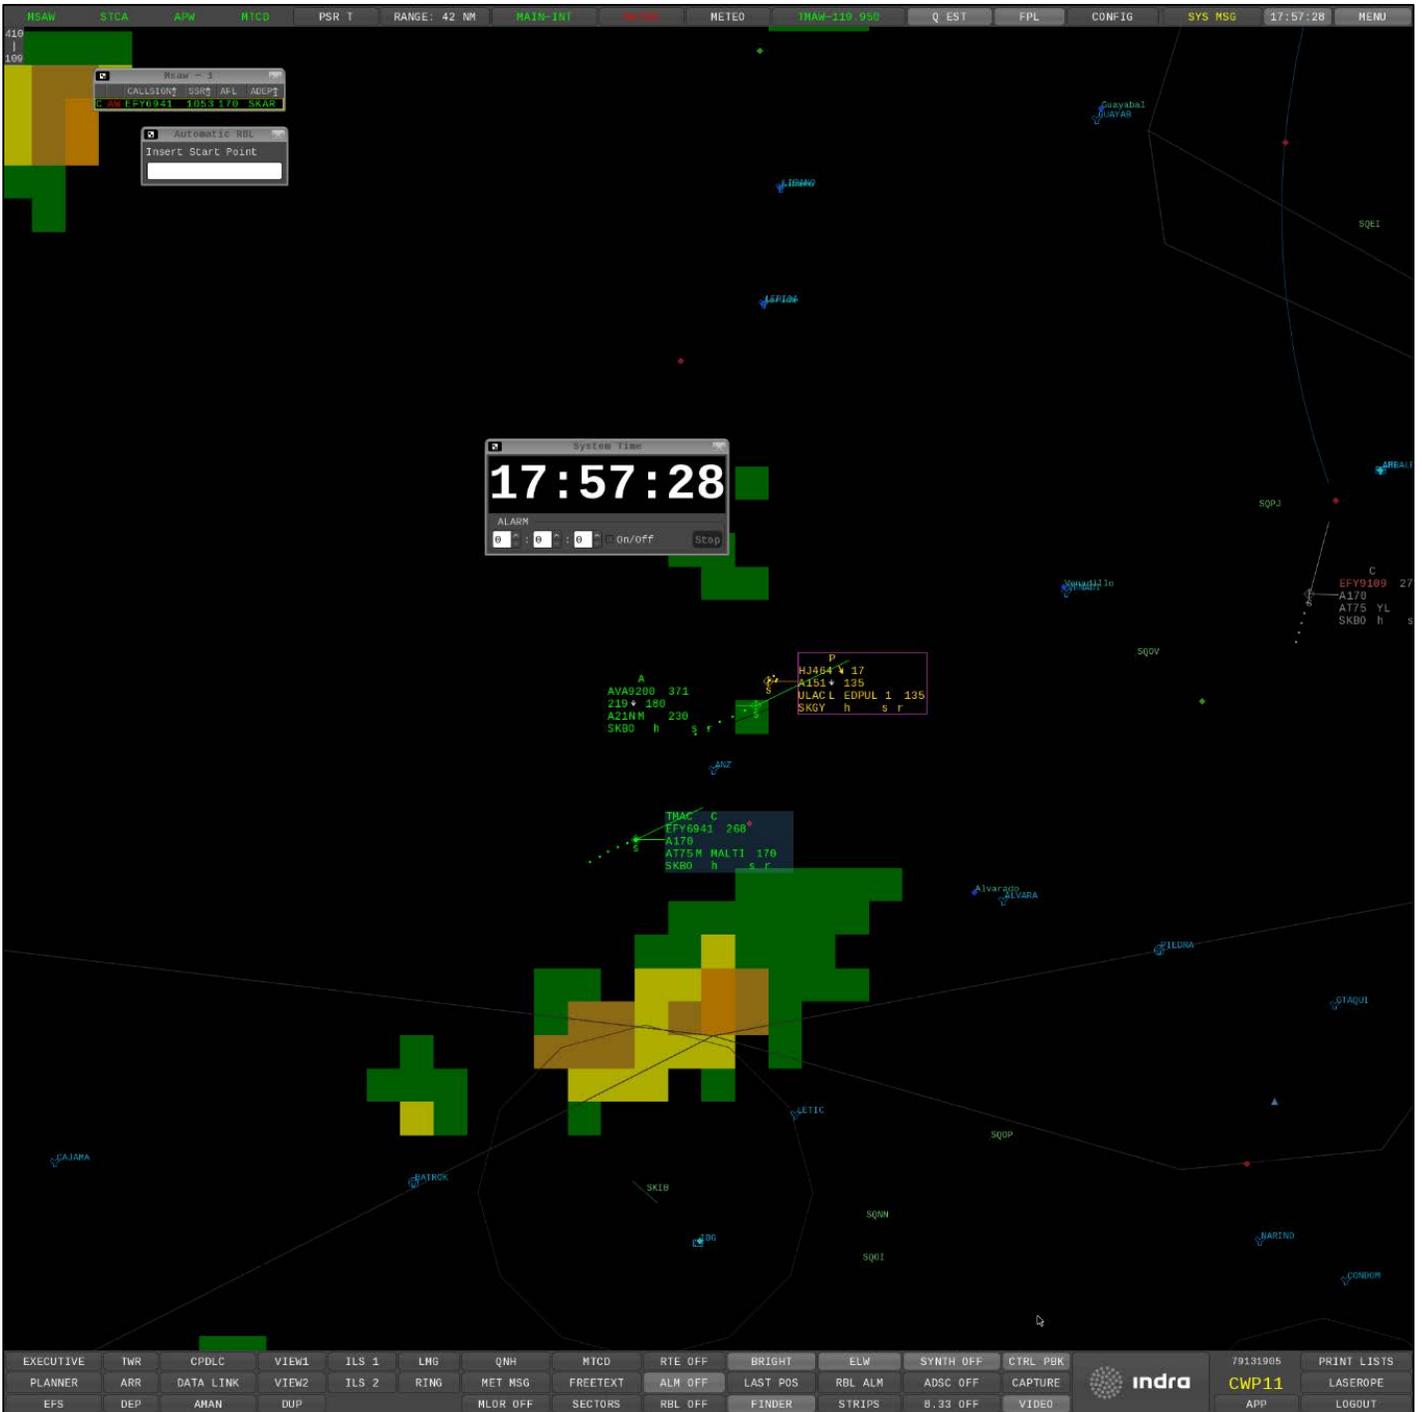
Imagen No. 4: Imagen Radar 08 marzo 2020, 17:57:28UTC

Se evidencia que entre las 17:56.59 UTC y a través de 15.500ft la aeronave registraba una velocidad de 73 KT, estos parámetros cambiaron de manera vertiginosa ya que a las 17:57.28 UTC la aeronave descendió a una altitud de 15.100 ft y se registró una velocidad de solo 17 KT.

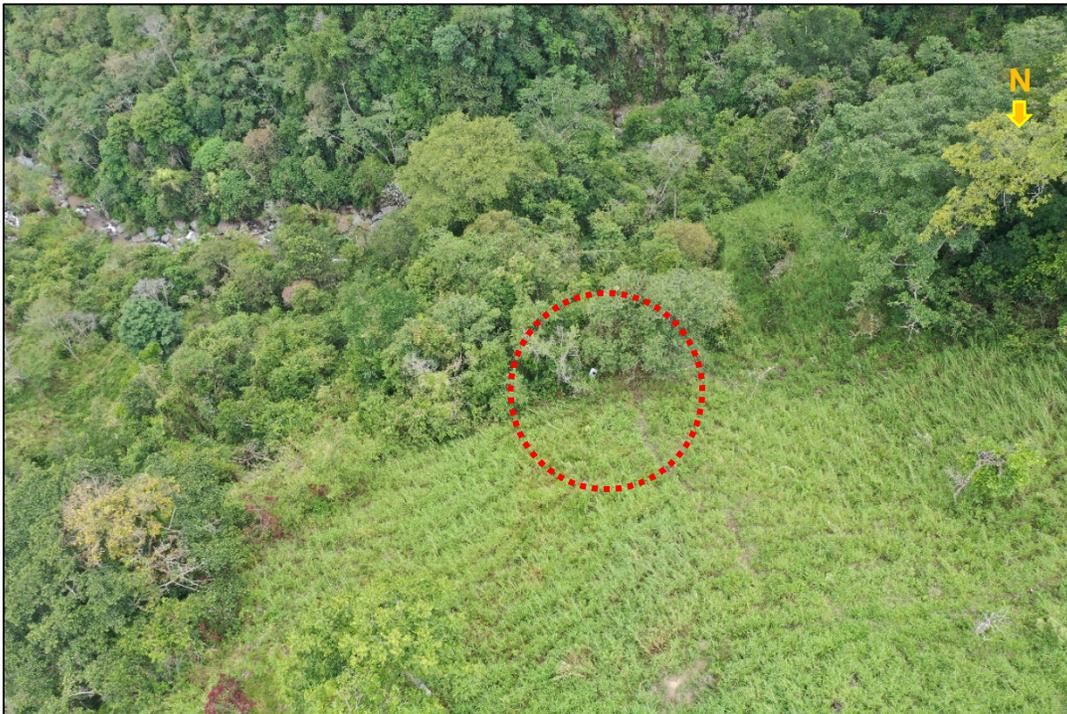
Una vez en el sitio, los investigadores determinaron que la aeronave colisionó contra el terreno, con alto ángulo de descenso y alta velocidad en las coordenadas N4°40'57.16"-W75°04'45.17". Toda la estructura de la aeronave, desde la sección del motor hasta el empenaje se encontró altamente deformada.

El motor reposaba en posición invertida, en un caño, a 04 metros del fuselaje. El elevador quedó ubicado aproximadamente a 30 metros de la aeronave; el plano izquierdo quedó por fuera de la ubicación principal la aeronave, aproximadamente a 100 metros de distancia del sitio del accidente.

Fotografía No. 3: Ubicación final del HJ-464 vista desde el equipo Dron.
