# INFORME FINAL ACCIDENTE

**COL-19-18-GIA**

**Excursión de pista**

Matrícula HK2719

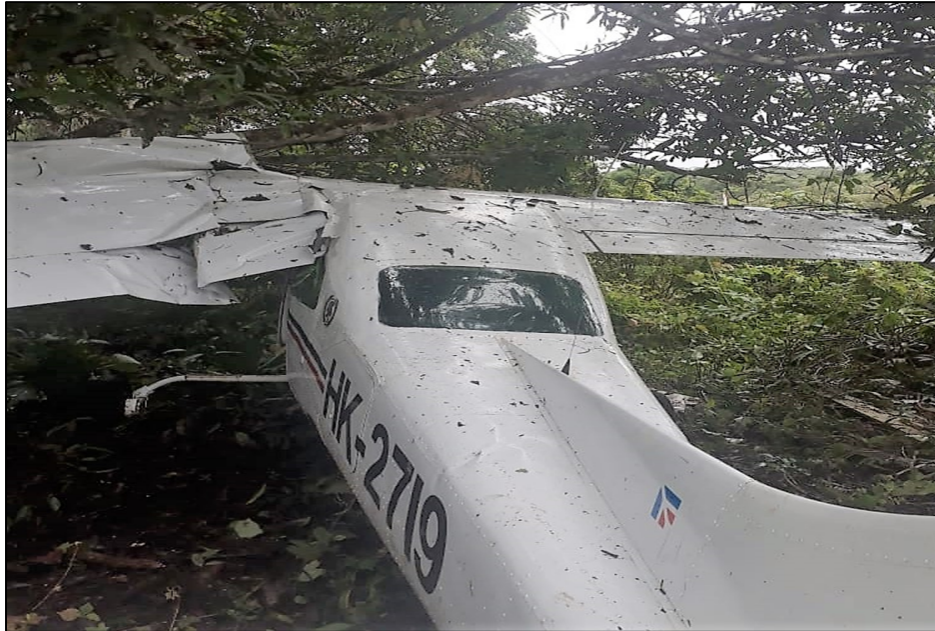
*Fotografía No. 1 - Posición final de la aeronave HK2719, vista trasera.*

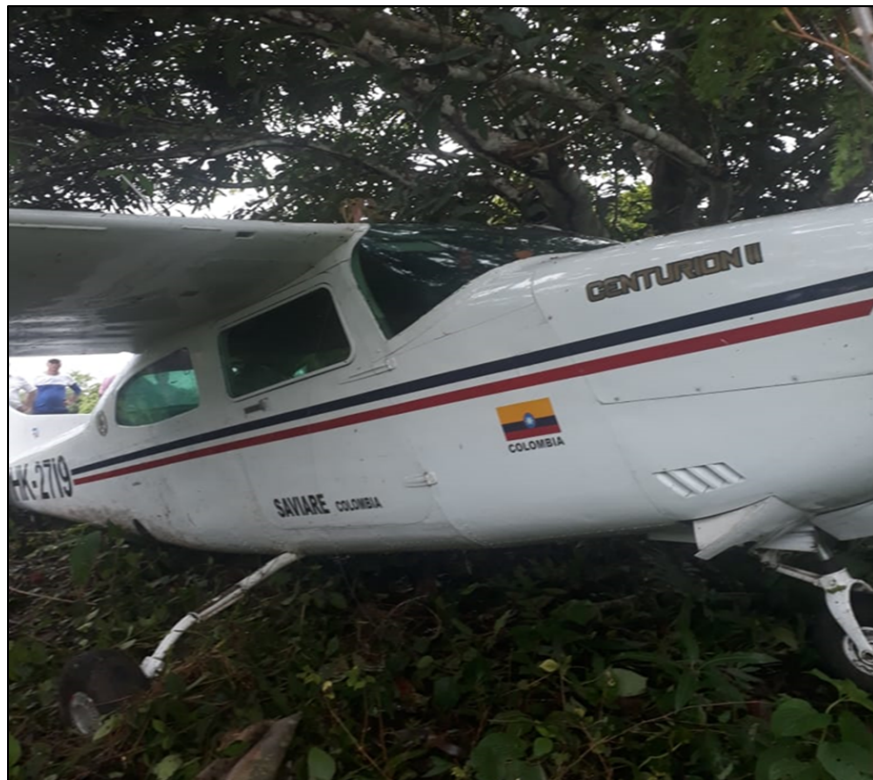
*Fotografía No. 2 – Posición final de la aeronave HK2719, vista lateral derecha.*

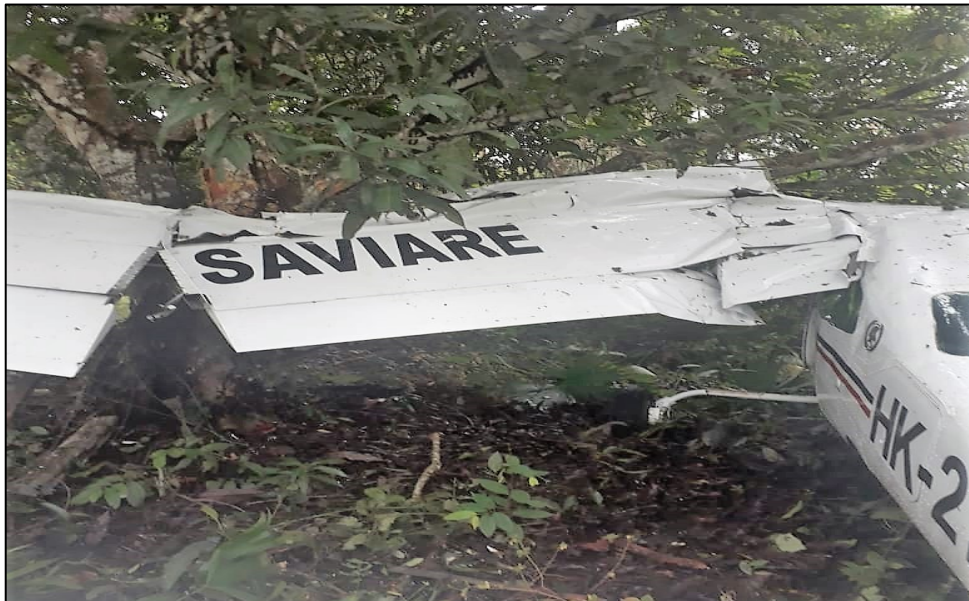
**Estructurales y parada súbita.** Como consecuencia de la excursión de pista, hubo una afectación del 65% de la estructura de la aeronave por acción del impacto contra los obstáculos y parada súbita del motor. Se presentó golpe y desprendimiento del plano izquierdo, con torsión del fuselaje.

*Fotografía No. 3 – Desprendimiento del plano izquierdo de la aeronave.*

Los daños sufridos por la aeronave fueron producto, principalmente, del impacto contra un árbol ubicado en la zona de seguridad.

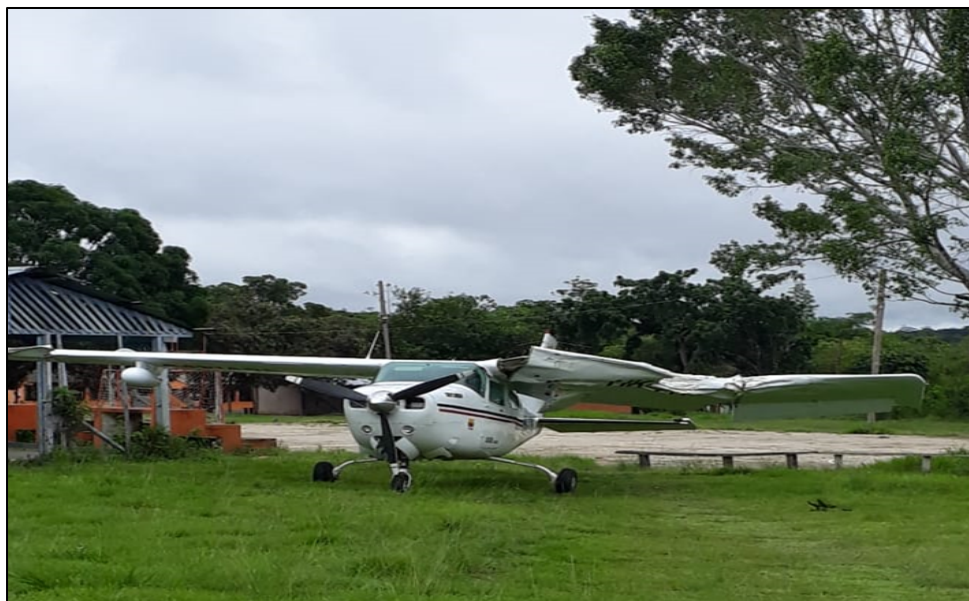
*Fotografía No. 4 – Vista frontal del daño en el plano izquierdo.*

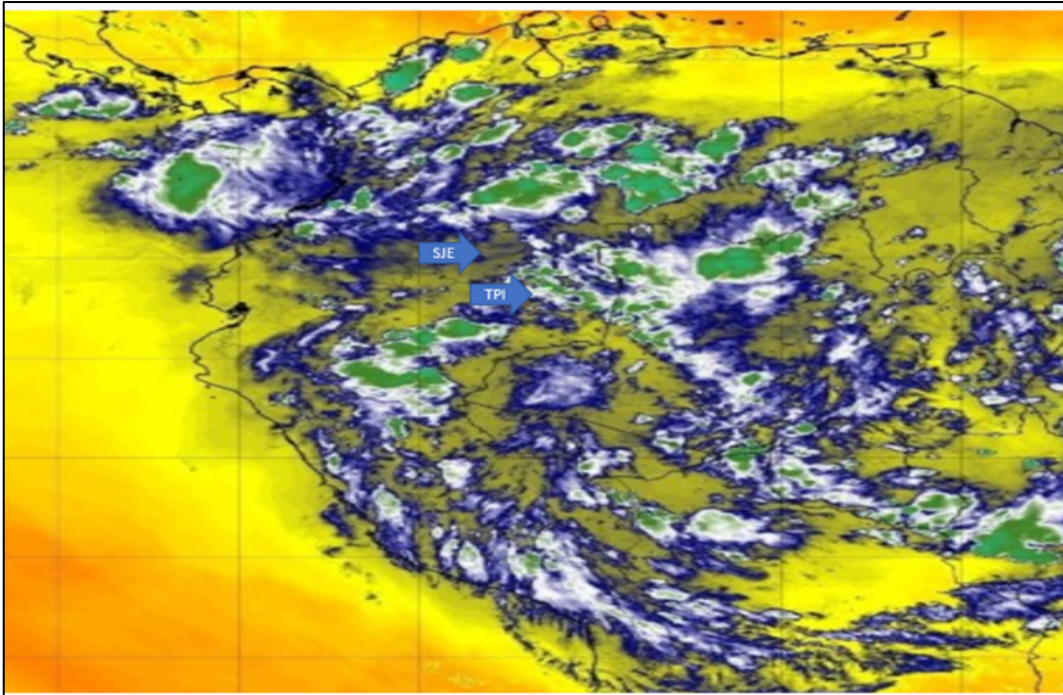
Este METAR del área de San José del Guaviare, indicaba que las condiciones eran visuales; sin embargo, la empresa no efectuó un análisis más amplio, ni analizó la carta meteorológica de horas anteriores, para el aeródromo de destino, que indicaba la precipitación constante y reciente, tal como se aprecia en la siguiente imagen satelital.

*Imagen No. 3 - Imagen satelital meteorológica de la hora del accidente*

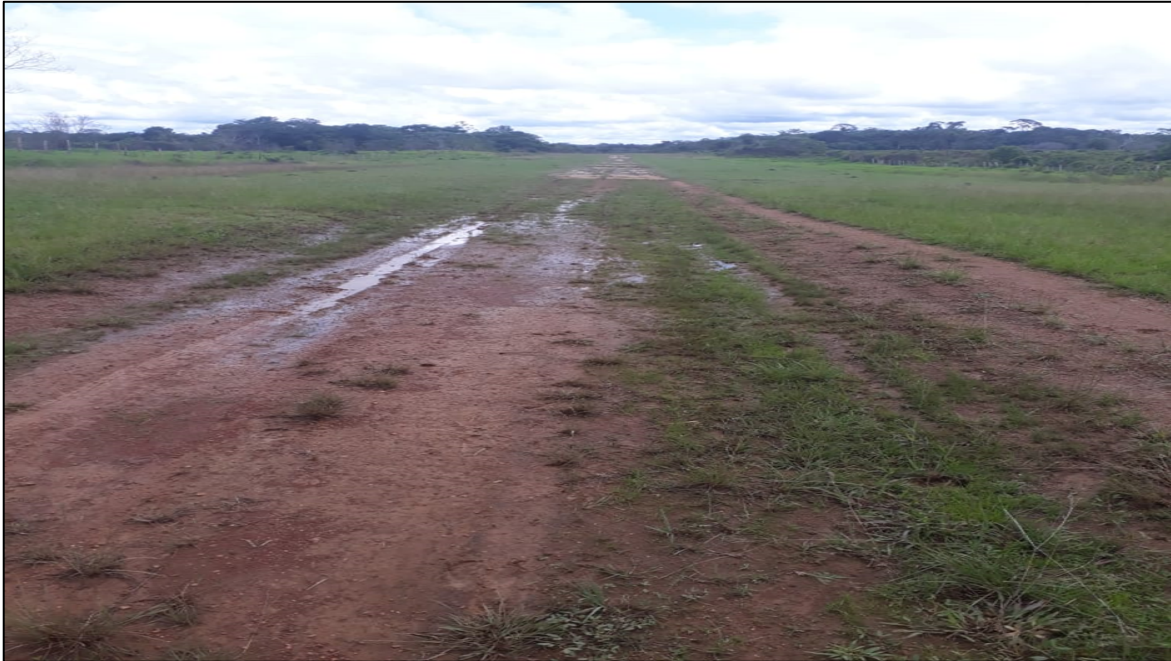
*Fotografía No. 5 - Vista de la pista desde el umbral de la cabecera 12*

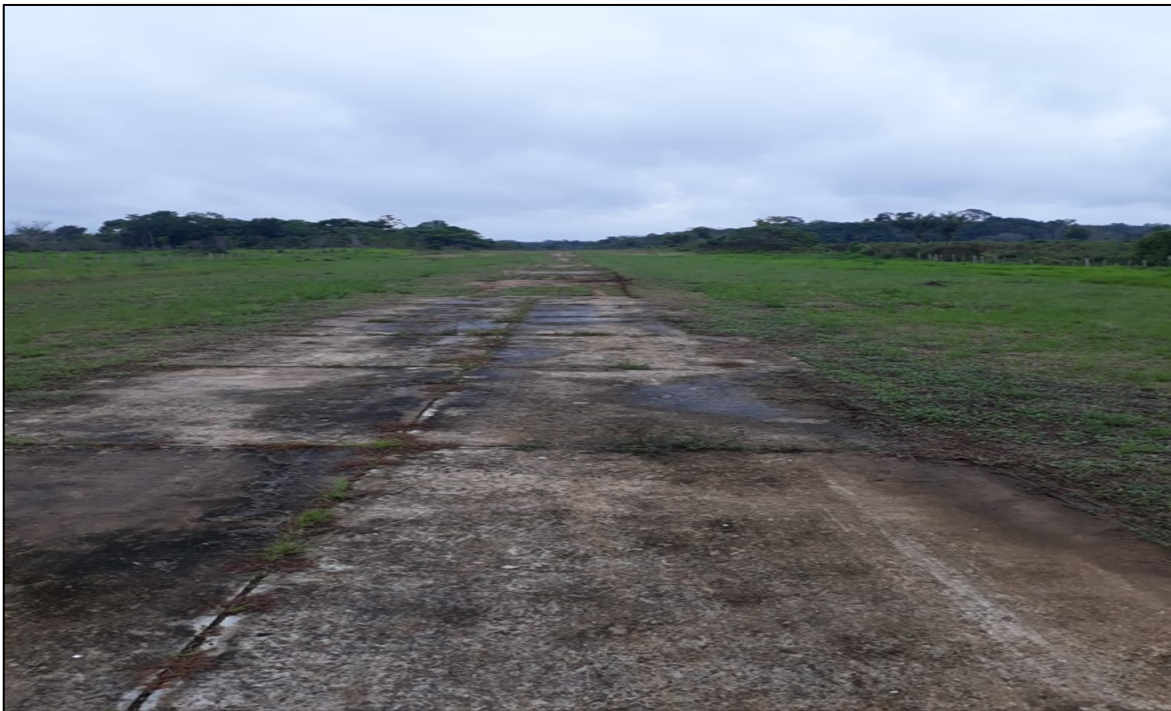
*Fotografía No. 6 - Vista de la pista desde el umbral de la cabecera 30*

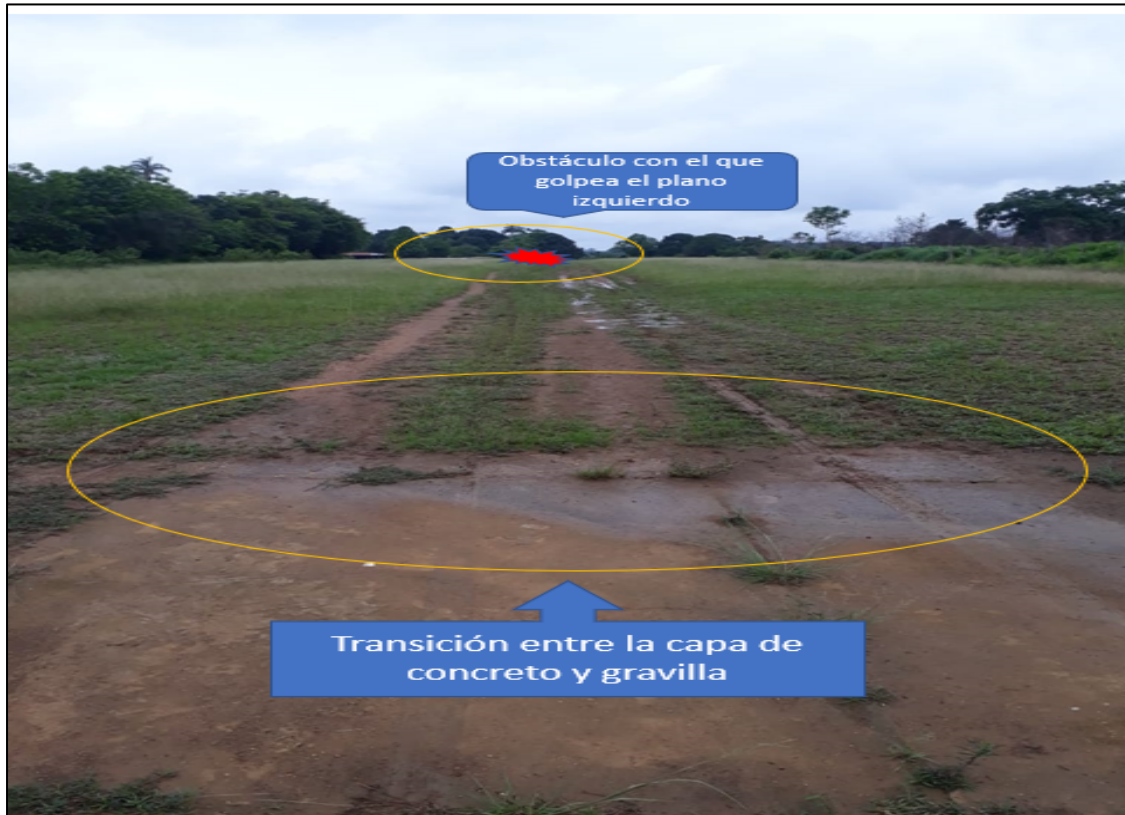
*Fotografía No. 7 - Transición entre las dos capas de la pista y zona de hidroplaneo*

El aeródromo de Tomachipán, carece de administración in situ, de servicios ATS y de información meteorológica. La franja de pista no se encuentra bien delimitada, pues sus bordes y parte de la superficie están invadidos por pasto; la superficie, parte de concreto y parte de grava, es irregular de manera que propicia la acumulación de humedad, el crecimiento de pasto y la formación de charcos de agua. Estas deficiencias hacen insegura la operación en general, y particularmente cuando la pista está húmeda.

A la pista la atraviesa un paso peatonal en el punto en donde se unen los dos tipos de superficie. Carece de zonas de seguridad y está encerrada por una cerca de alambre. En la prolongación de la cabecera 30 existen árboles que constituyen un obstáculo para el despegue.

Deficiente condición de la superficie de la pista, y el inadecuado mantenimiento, que causaron la formación de charcos de agua, propiciando el hidroplaneo de la aeronave, y la disminución de visibilidad al Piloto en el despegue, circunstancias que se sumaron para ocasionar la pérdida de control de la aeronave.
