# INFORME

**COL-19-18-GIA**

**Excursión de pista en despegue**

**Cessna 210N, Matrícula HK 2719**

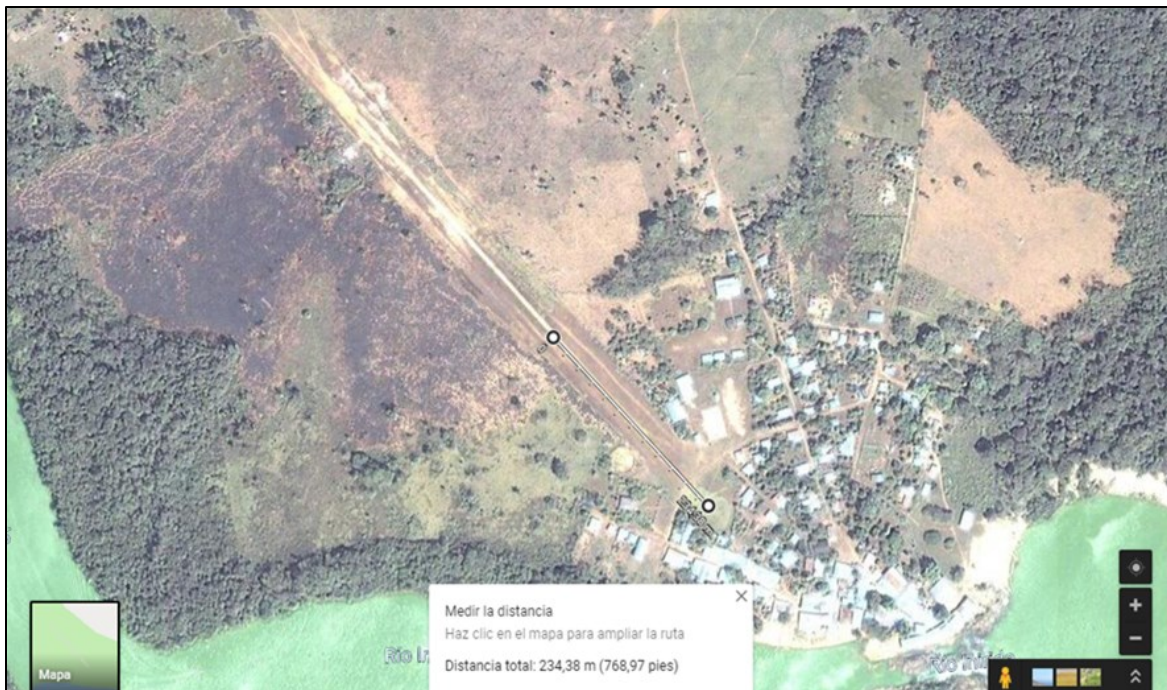
*Imagen No. 1: Ubicación de la pista y distancia recorrida para el despegue*

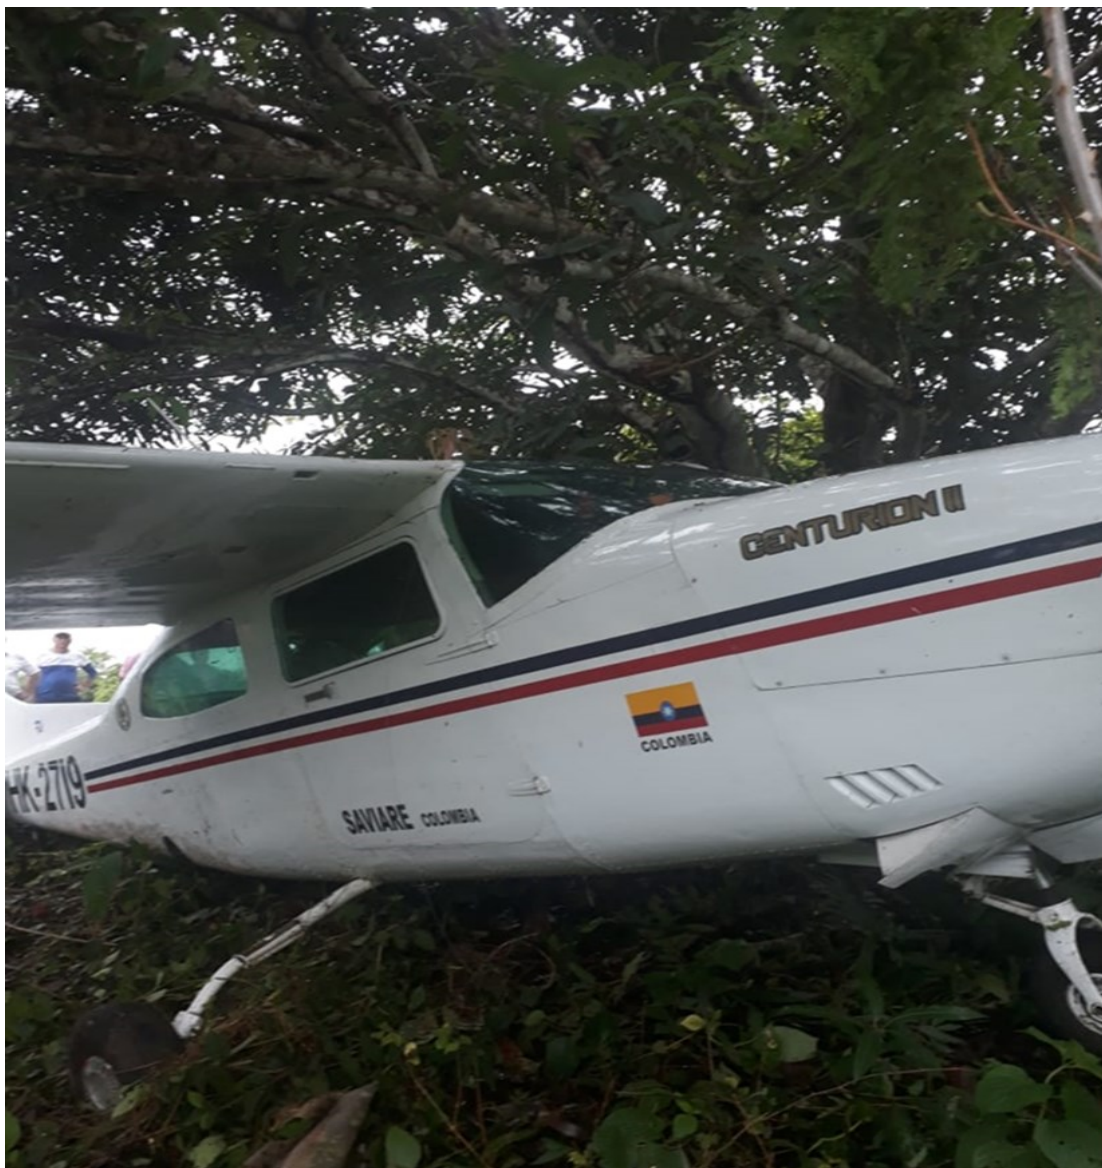
frenado. La aeronave abandonó la pista, impactó contra una cerca y el plano izquierdo golpeó contra un árbol, en la prolongación de la pista.

Como resultado del impacto la aeronave sufrió daños en la hélice, posible parada súbita de la planta motriz, desprendimiento del plano izquierdo y golpe en el borde de ataque del plano derecho.

*Fotografía No. 1: posición final de la aeronave HK2719*

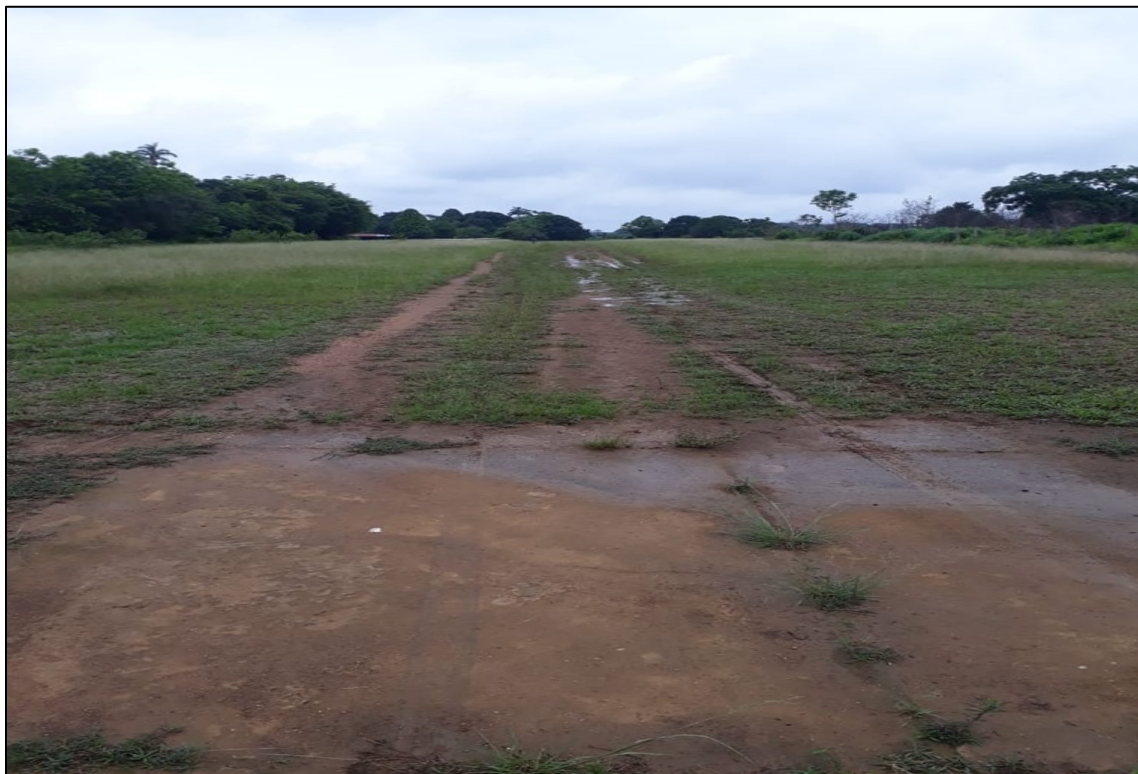
El Piloto controló la aeronave logrando mantenerla en el centro de la pista pero, debido a las condiciones de la superficie, la aeronave hidroplaneó, perdiéndose efectividad del

*Fotografía No. 2: límite de la capa de concreto en la pista e inicio de la grama que probablemente generó el hidroplaneo.*

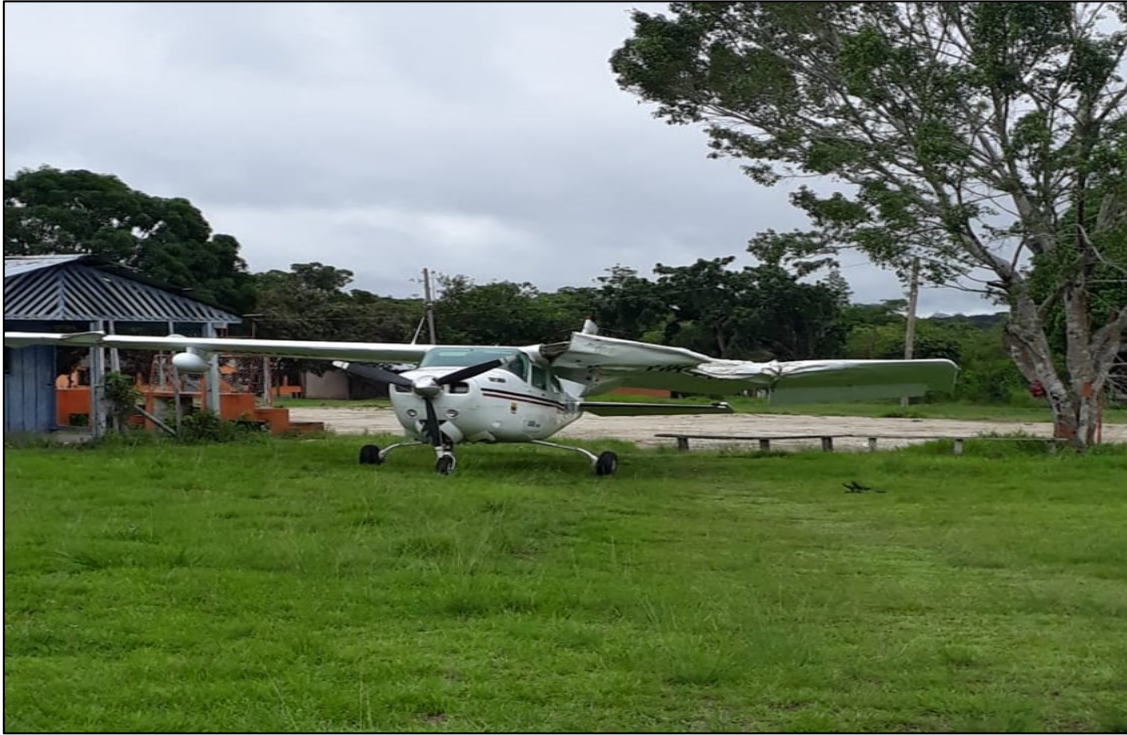
*Fotografía No. 3: Ubicación de la aeronave posteriormente al accidente*
