# INFORME FINAL ACCIDENTE

**COL-19-30-GIA**

**Aterrizaje Forzoso por Pérdida  
de Potencia**

Matrícula HK-673

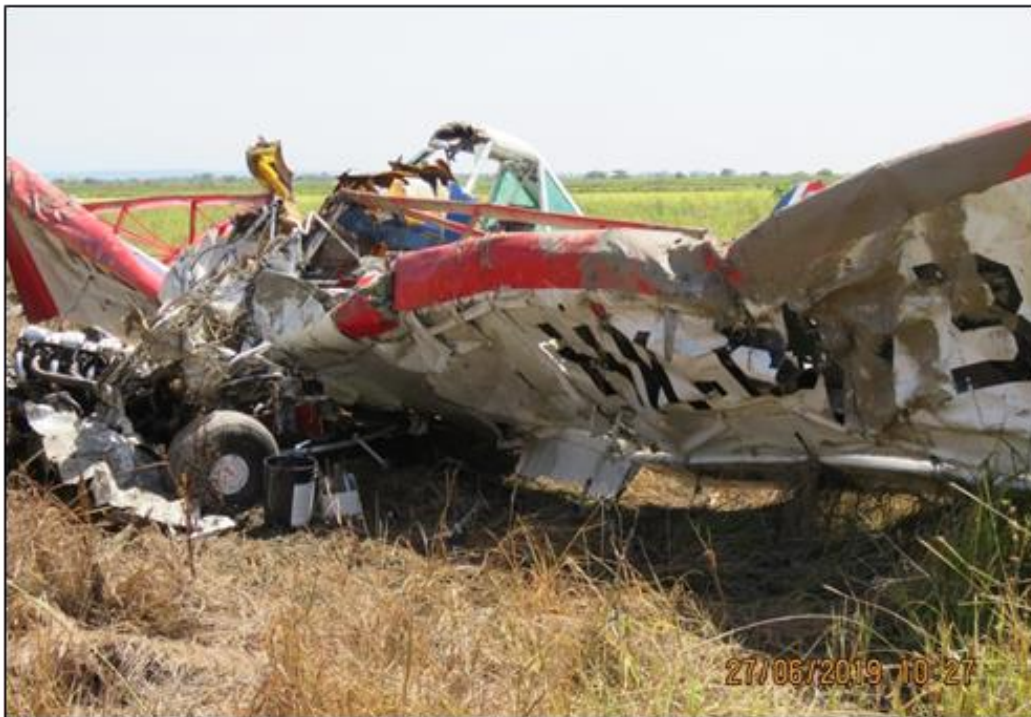
Fotografía No. 1: Estado final de la aeronave HK673

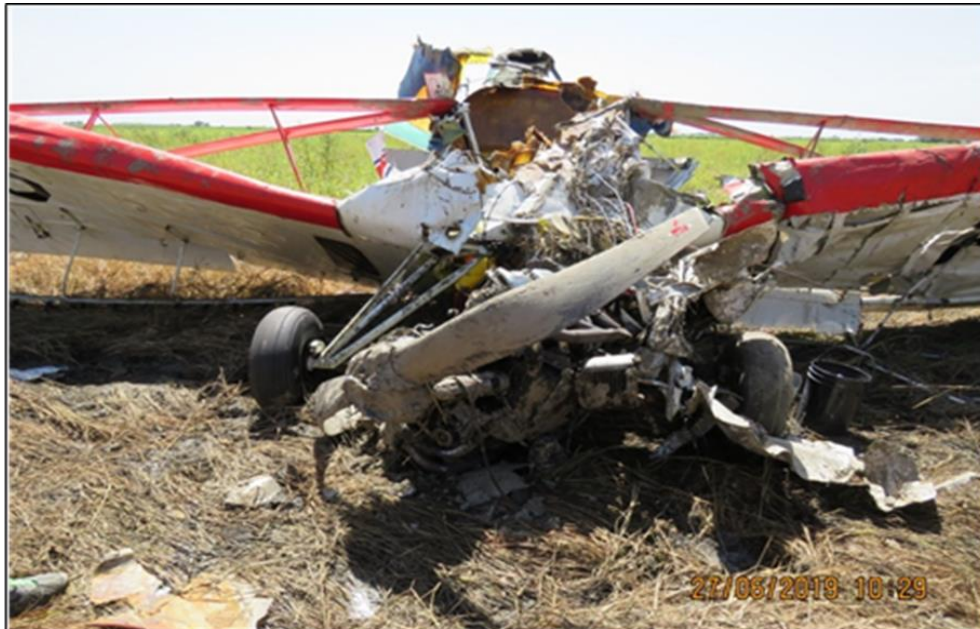
Sustanciales: en el impacto se destruyeron la bancada del motor y el motor, el sistema de aspersión, la estructura del fuselaje y los planos; y se desprendieron los tanques de combustible.

Fotografía No. 2: Condición final de la aeronave HK-673

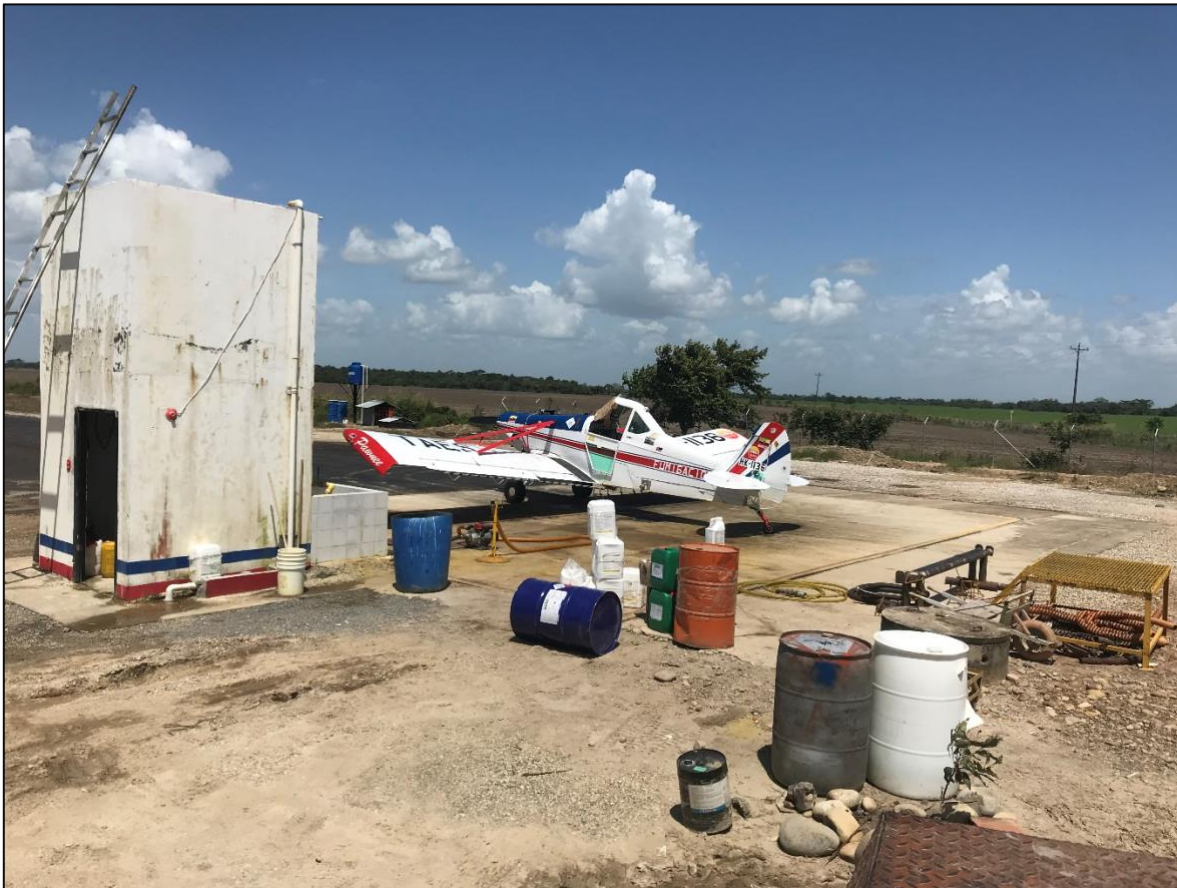
Durante la inspección de campo efectuada a la pista Santa Clara, se comprobó que el almacenamiento del combustible para el uso de las aeronaves era inapropiado, pues se encontraba en tanques de plástico, expuestos a la humedad y a los cambios de temperatura.

Fotografía No.3: Condición Zona de Abastecimiento

Las condiciones de almacenamiento del combustible en la base de operación eran deficientes.

Las precarias condiciones de almacenamiento de combustible de la empresa ocasionaron una contaminación con agua del 25%, y una baja proporción del contenido de plomo.

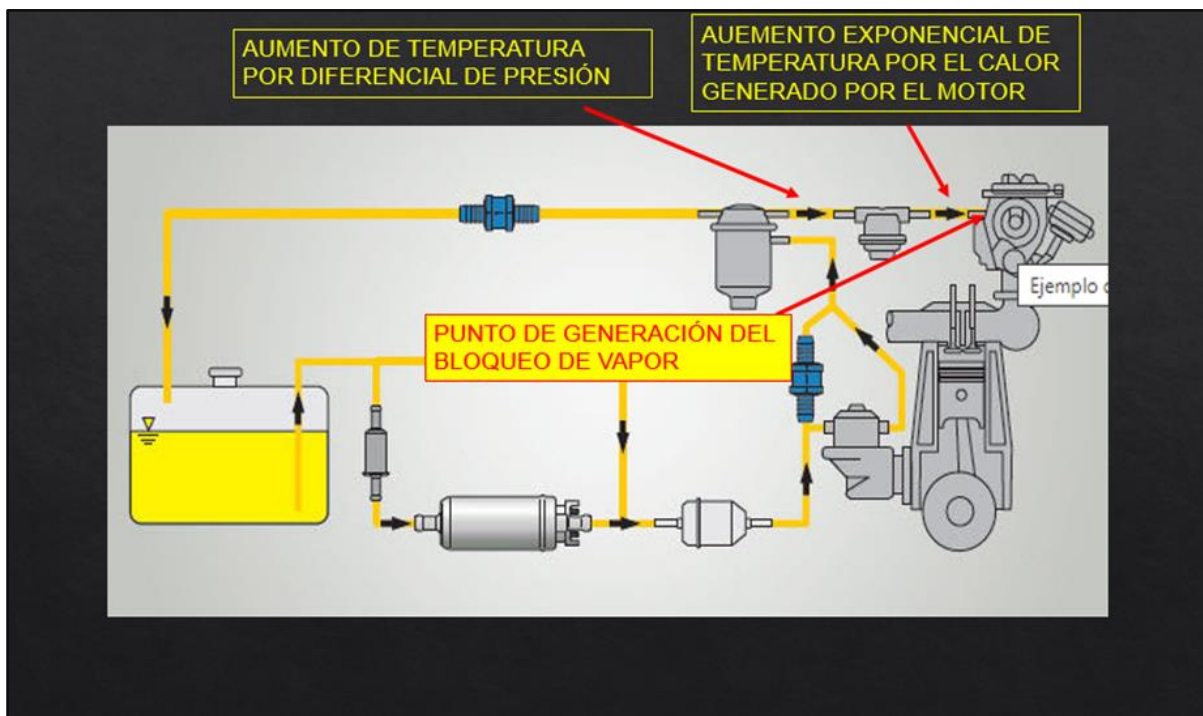
- 6) El Bloqueo de vapor hace que un motor deje de funcionar en el momento en que el combustible en el sistema se sobrecalienta. Esto es más probable cuando se vuela en días calurosos o cuando hay un nivel de trabajo del motor alto o excesivo. La aceleración y desaceleración constantes hacen que el motor trabaje más duro y que se caliente más. El exceso de calor genera que el combustible se vaporice por la cantidad de agua que existe en el sistema, lo que evita que el combustible llegue al motor y pueda seguir con la combustión de este.

- 7) Muchos motores con carburador tienen bombas de combustible ubicadas cerca o al lado del motor. Esta cercanía, como con algunos tipos T, hace que el combustible en la línea se caliente mucho. Cuando se calienta, el combustible se convierte en vapor (*ayudado por el porcentaje de agua mayor por la contaminación del combustible*) en forma similar a lo que ocurre con el agua que al hervir se convierte en vapor. Este proceso es acelerado por el vacío creado en la línea, a medida que el combustible es absorbido por el motor por la presión negativa que se genera en este punto.

Imagen No. 3 -Imagen bloqueo de vapor
