# INFORME PRELIMINAR ACCIDENTE

**COL-19-30-GIA**

Aterrizaje Forzoso por Pérdida de  
Potencia

PA25-235, Matrícula HK-673

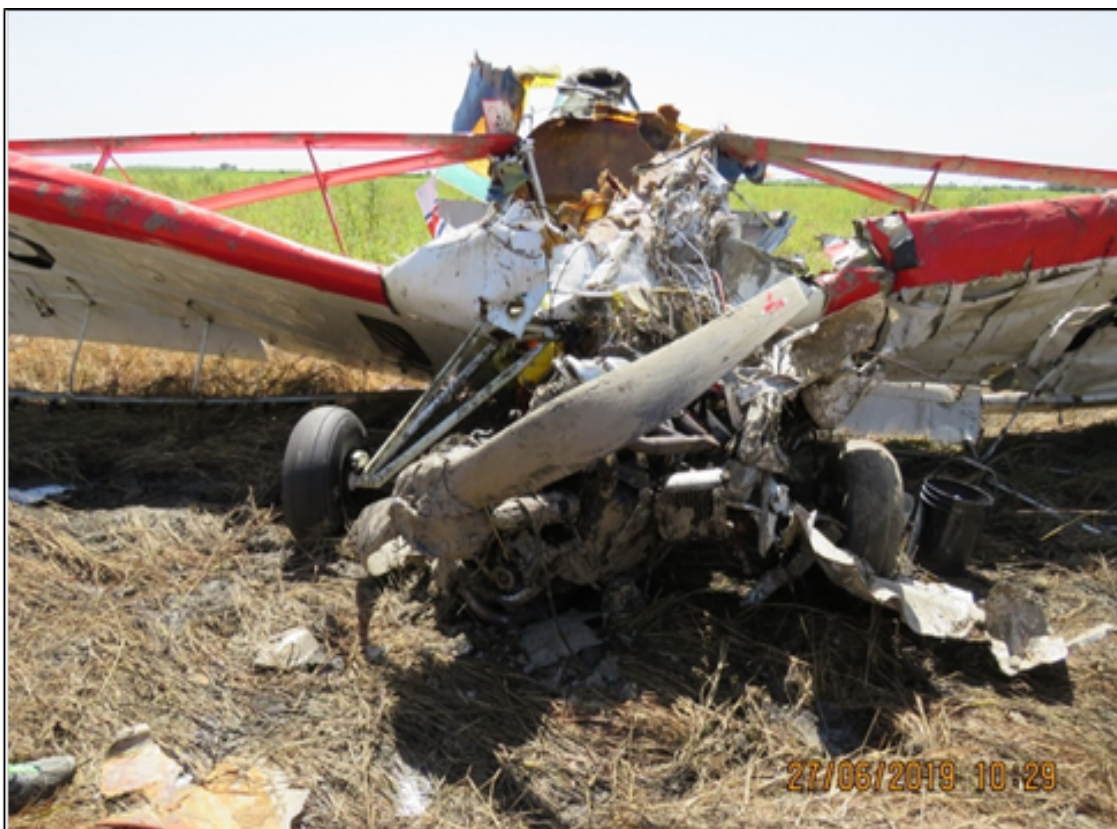
El Investigador a Cargo efectuó la inspección de campo el 27 de junio de 2019. Al llegar a la escena del accidente, los restos de la aeronave se encontraron concentrados en un solo punto, en las coordenadas N 4° 29' 30" W 72° 50' 3".

La aeronave impactó contra el terreno con un rumbo 246°. La dinámica de impacto se evidenció con un alto ángulo de descenso y aparentemente con alta velocidad; no se presentó fuego pre ni post accidente.

Fotografía No. 1 – Condición final de la aeronave HK-673

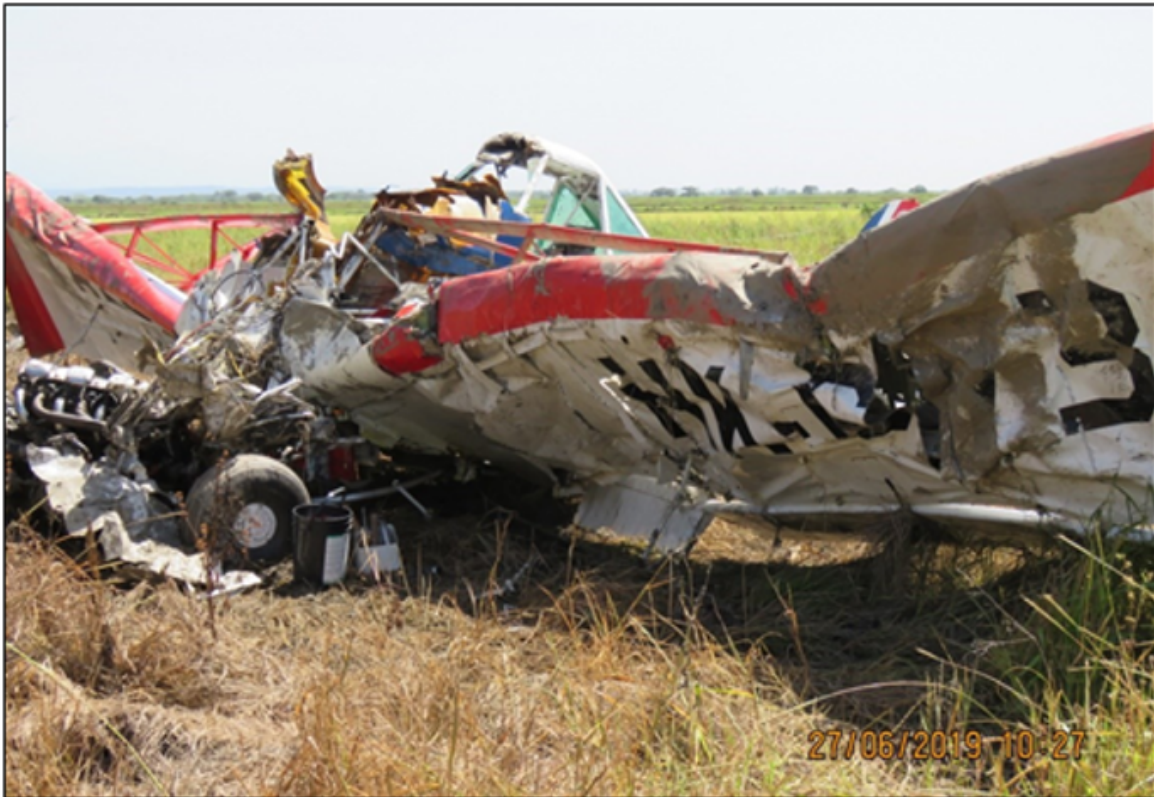
La bancada del motor y el motor se destruyeron en el impacto; los tanques de combustible se desprendieron; el sistema de aspersión resultó destruido; la estructura primaria y del fuselaje y de los planos sufrieron daños sustanciales.

Fotografía No. 2 – Daños generales de la aeronave HK-673
