INFORME FINAL

COL-22-71-DIACC

Excursión de Pista

Cirrus SF50 Vision

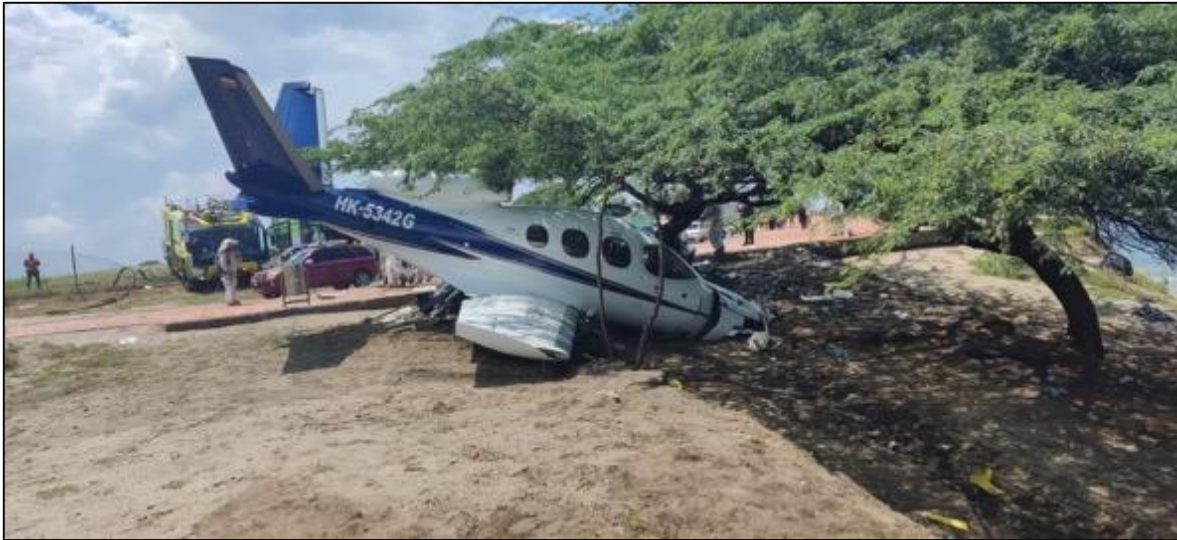
Fotografía No. 2 – Detalle del área del impacto.

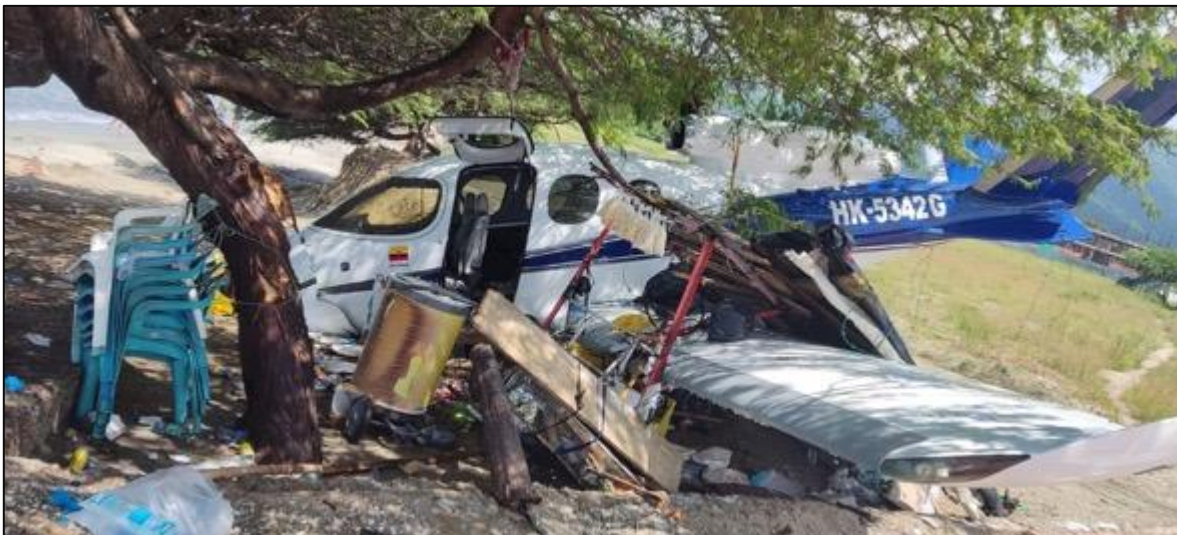
Fotografía No. 3 – Posición final de la aeronave HK5342G y puesto informal de ventas.

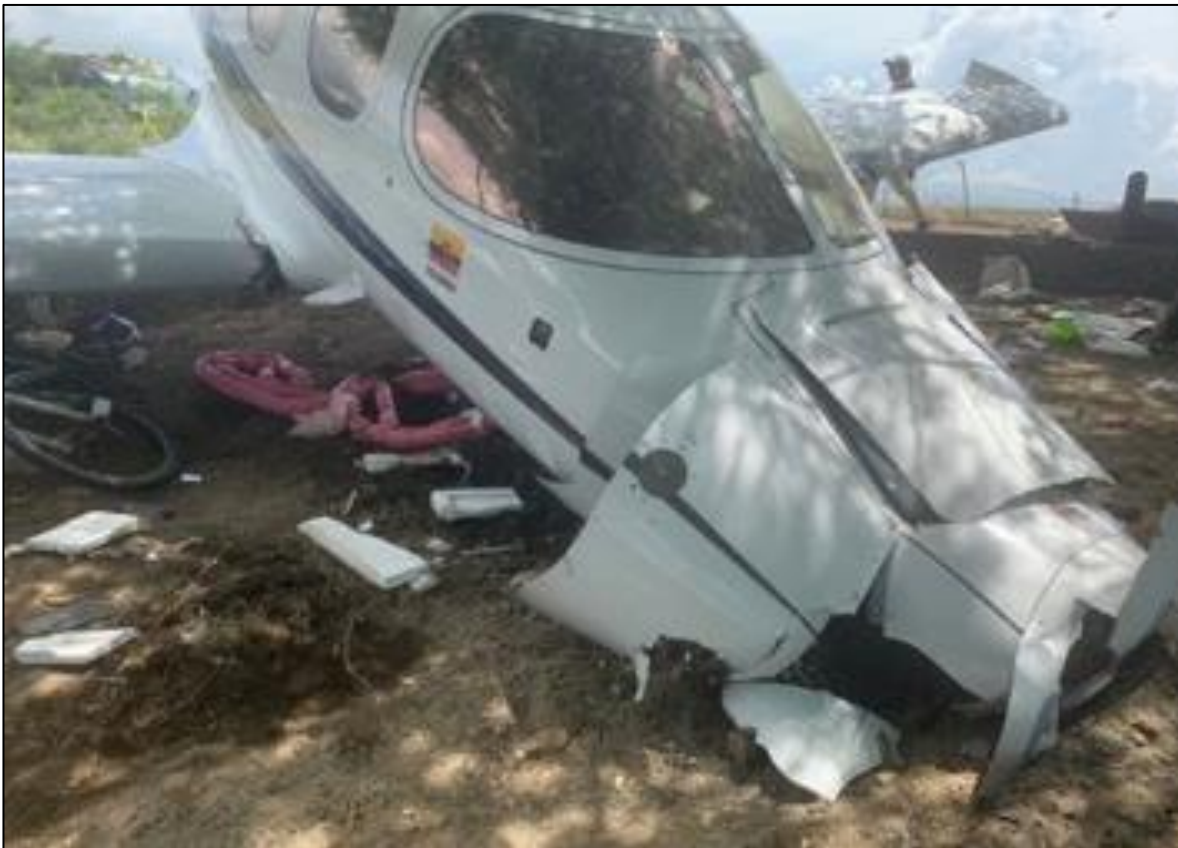
En la sección de nariz se ocasionaron daños especialmente en las cubiertas del alojamiento de computadoras de aviónica y de las baterías, por el impacto de la aeronave contra la cerca perimetral del aeropuerto y, posteriormente, con el árbol que la detuvo.

Se produjeron daños estructurales en el compartimiento del tren de aterrizaje delantero, así como deformaciones en la parte inferior delantera del fuselaje que sugieren que el tren de aterrizaje delantero fue forzado hacia afuera durante el impacto.

Fotografía No. 4 – Daños parte delantera fuselaje (sector CAPS Y radomo).

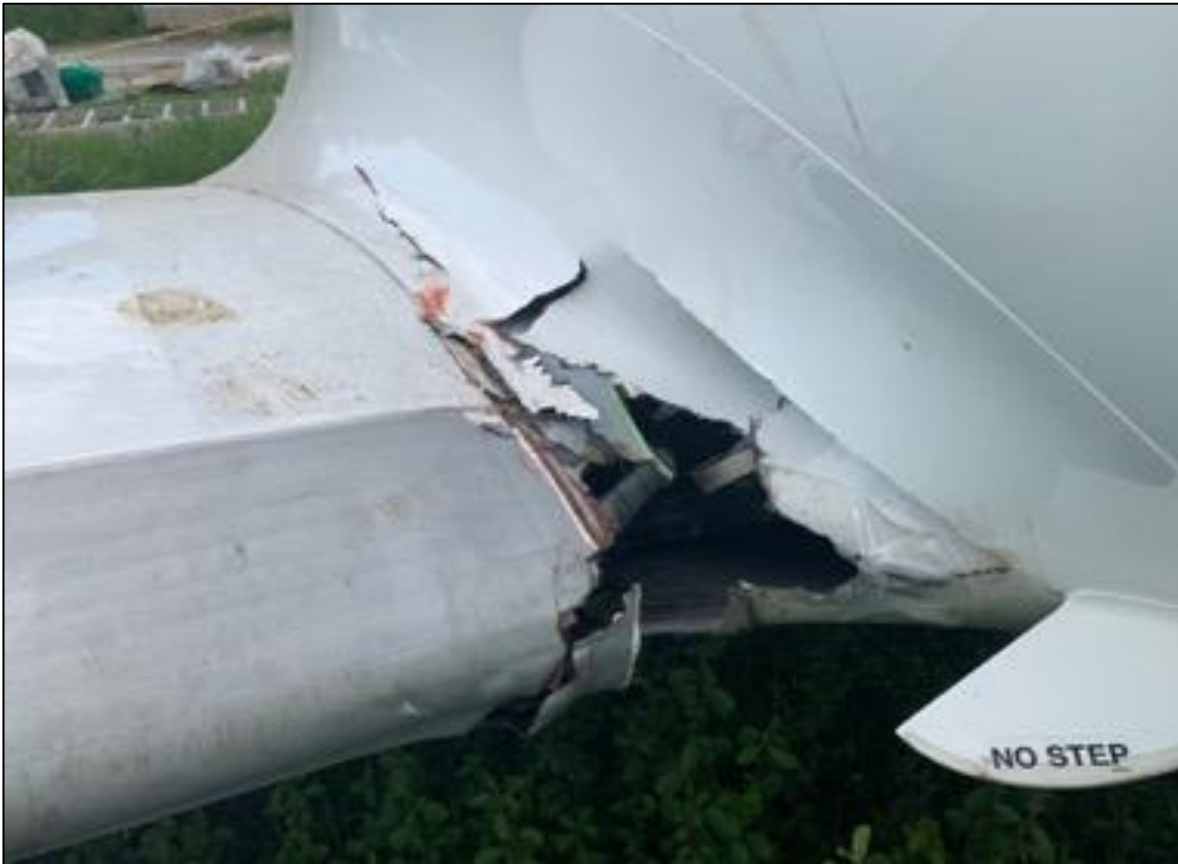
Se produjeron daños en el borde de ataque del plano izquierdo, con transferencia de pintura verde de la malla perimetral. Además, se encontró una perforación en la parte superior del plano izquierdo; su alerón se mantuvo unido, con daños por impacto; igualmente, el *flap* permaneció sujeto, en la posición del 50% abajo (*take off*), sin daños.

Fotografía No. 5 – Daños borde de ataque plano izquierdo.

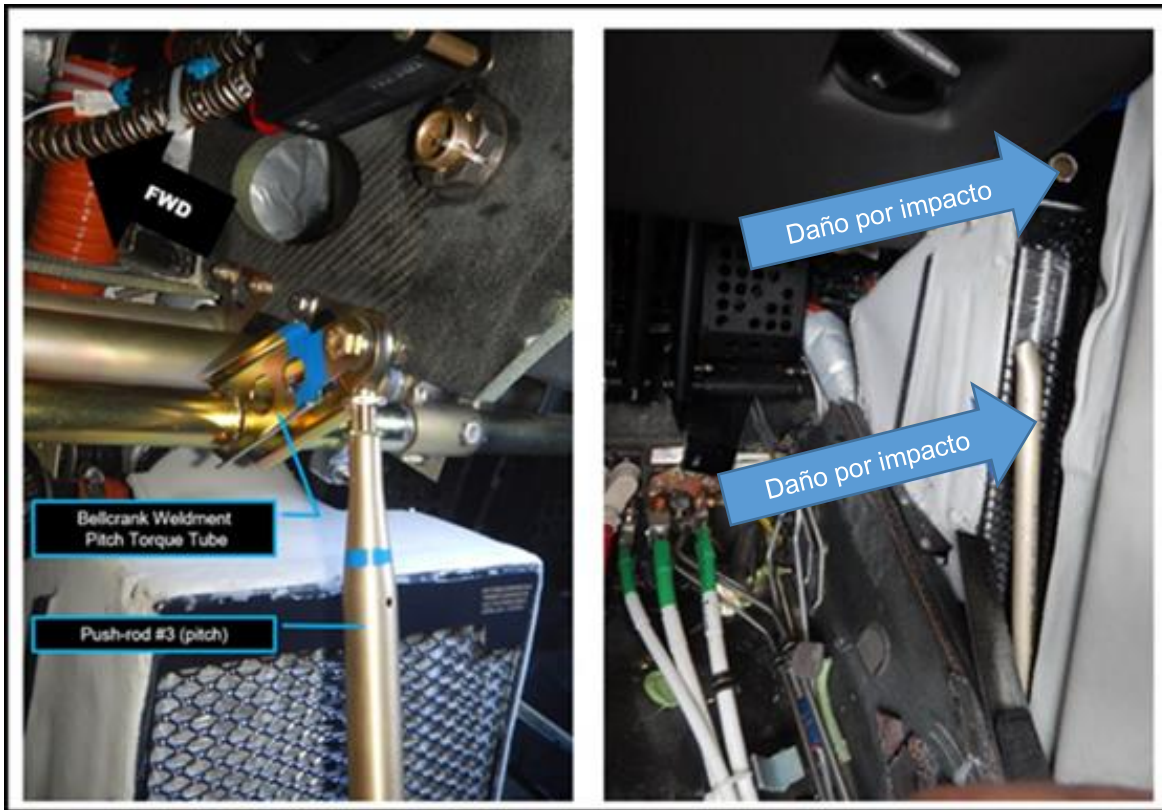
Por su parte, el tubo de empuje No. 3, se encontró fracturado de manera consistente con el daño por impacto. Sin embargo, se logró alcanzar el rango completo de movimiento para el *tonel* al accionar el tubo de empuje No. 3 detrás de la fractura

Fotografía No. 6 – Daño de impacto: push - rod número 3.

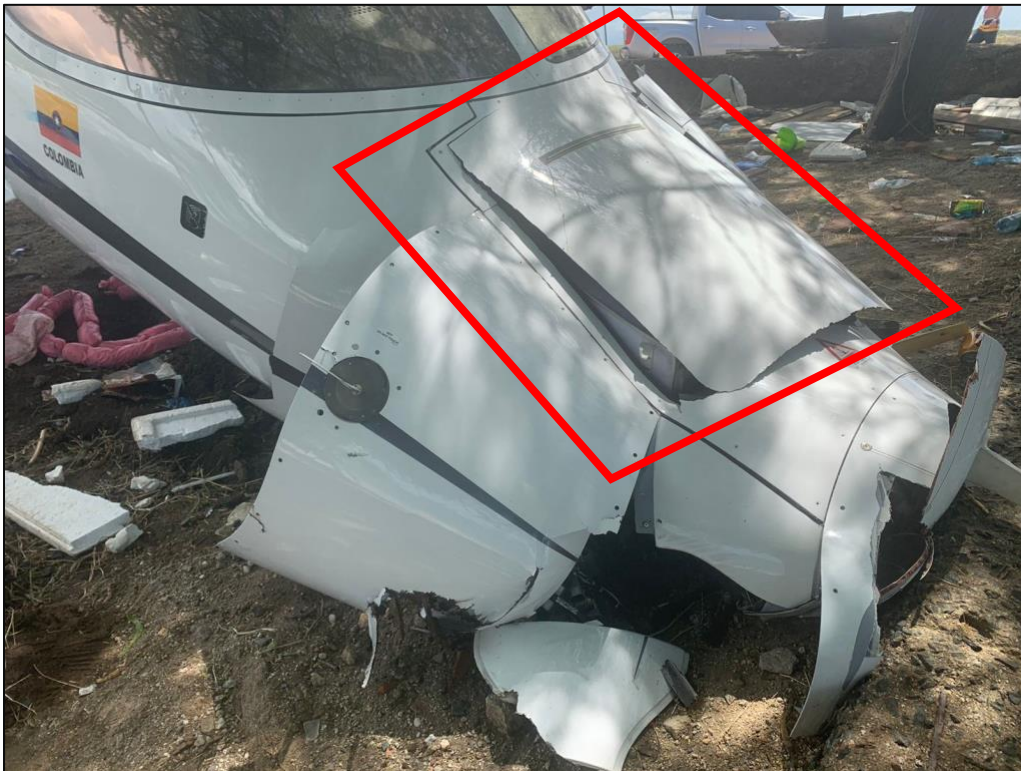
Fotografía No. 7 - Habitáculo del CAPS (*Cirrus Airframe Parachute System*).

A pesar de que el habitáculo del CAPS presentaba deformaciones, el sistema pirotécnico de apertura no se activó. Siguiendo las instrucciones del fabricante, los técnicos del operador y el equipo del Servicio de Extinción de Incendios (SEI) realizaron la desconexión segura de este componente para evitar su activación, la cual podría causar lesiones graves.

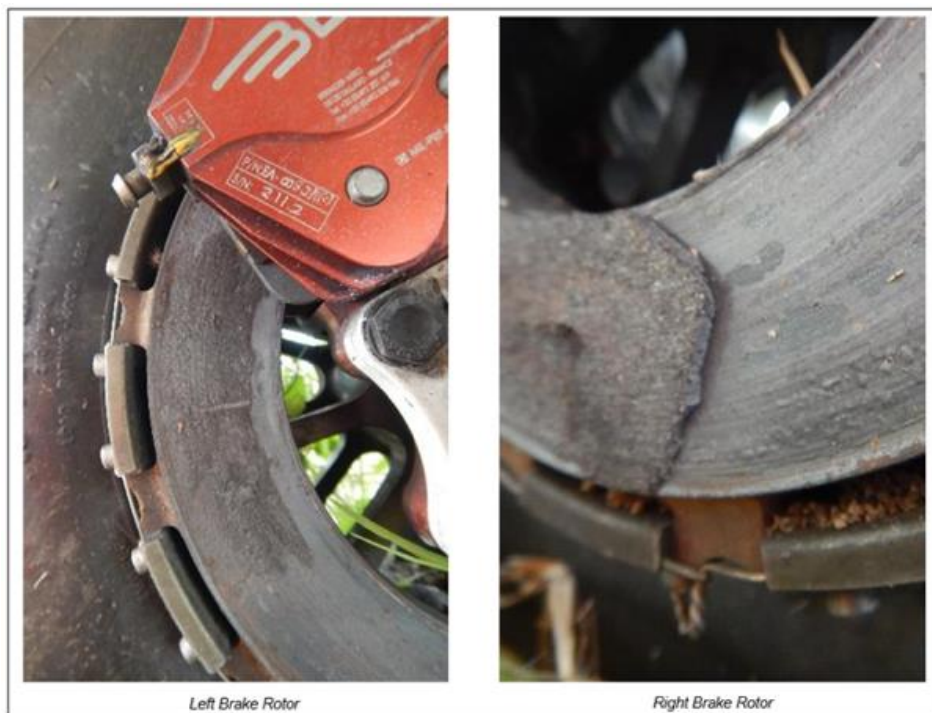
Fotografía No. 9 – Material de las pastillas de los frenos soldado por alta temperatura.

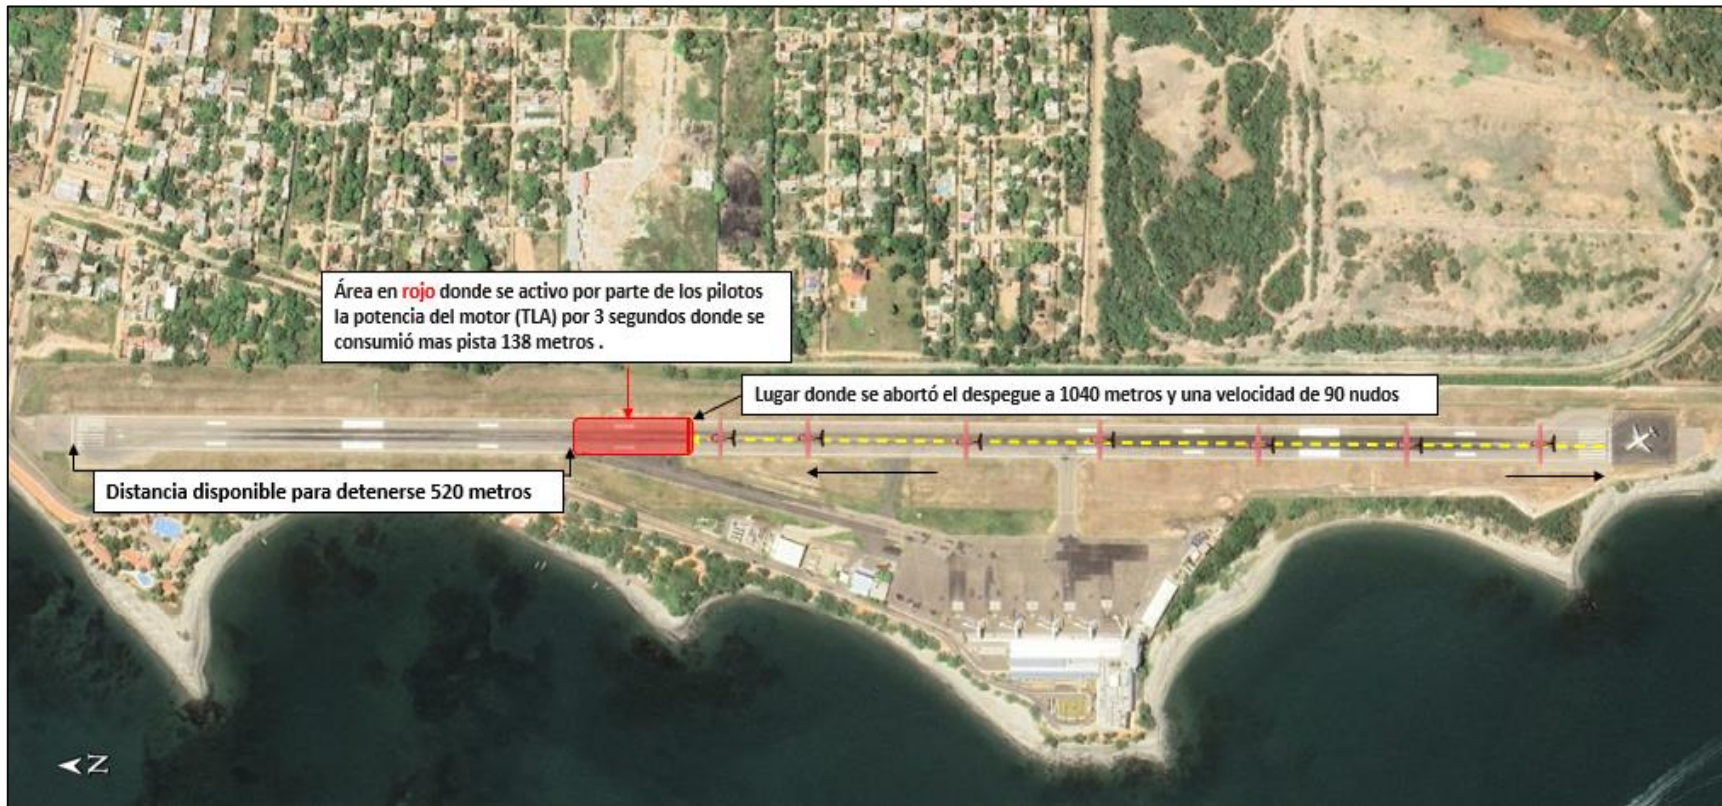
Cuando la aeronave inició el abortaje, con aproximadamente 90 KIAS (96 GS), había recorrido aproximadamente 1.040 metros y le quedaba, por lo tanto, una longitud de 660 metros de pista para detenerse. No obstante, teniendo en cuenta que la tripulación aplicó potencia nuevamente, después de iniciado el abortaje, y acto seguido volvió a iniciar el abortaje, la aeronave recorrió 138 metros más, antes de iniciar la desaceleración definitiva. De esta manera, la aeronave contaba solo con 520 metros de pista para detenerse.

Gráfica No. 11 – Ubicación del inicio del abortaje y maniobras posteriores.

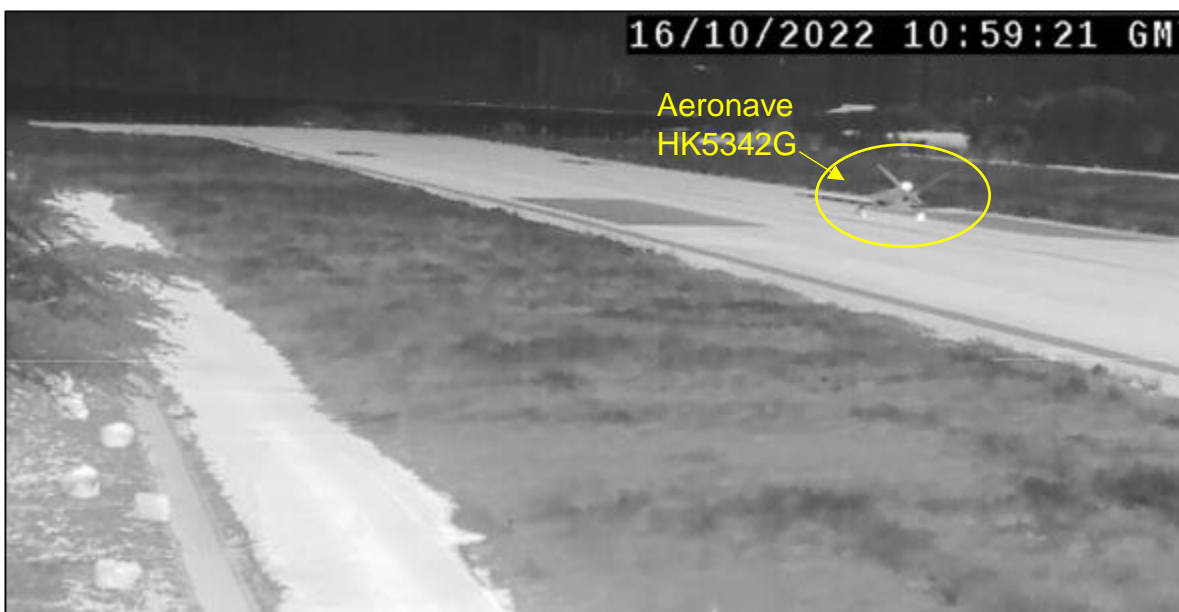
Además, gracias al ángulo de toma de la cámara, se observó el lado interno del tren de aterrizaje principal derecho, que también aparecía como un punto blanco similar al escape de los gases de los motores. Sin embargo, la visibilidad del tren de aterrizaje principal izquierdo se vio obstaculizada por su compuerta, y apareció de un color más claro en la imagen térmica.

Fotografía No. 11 - Imagen térmica de video de la aeronave en la carrera de despegue.

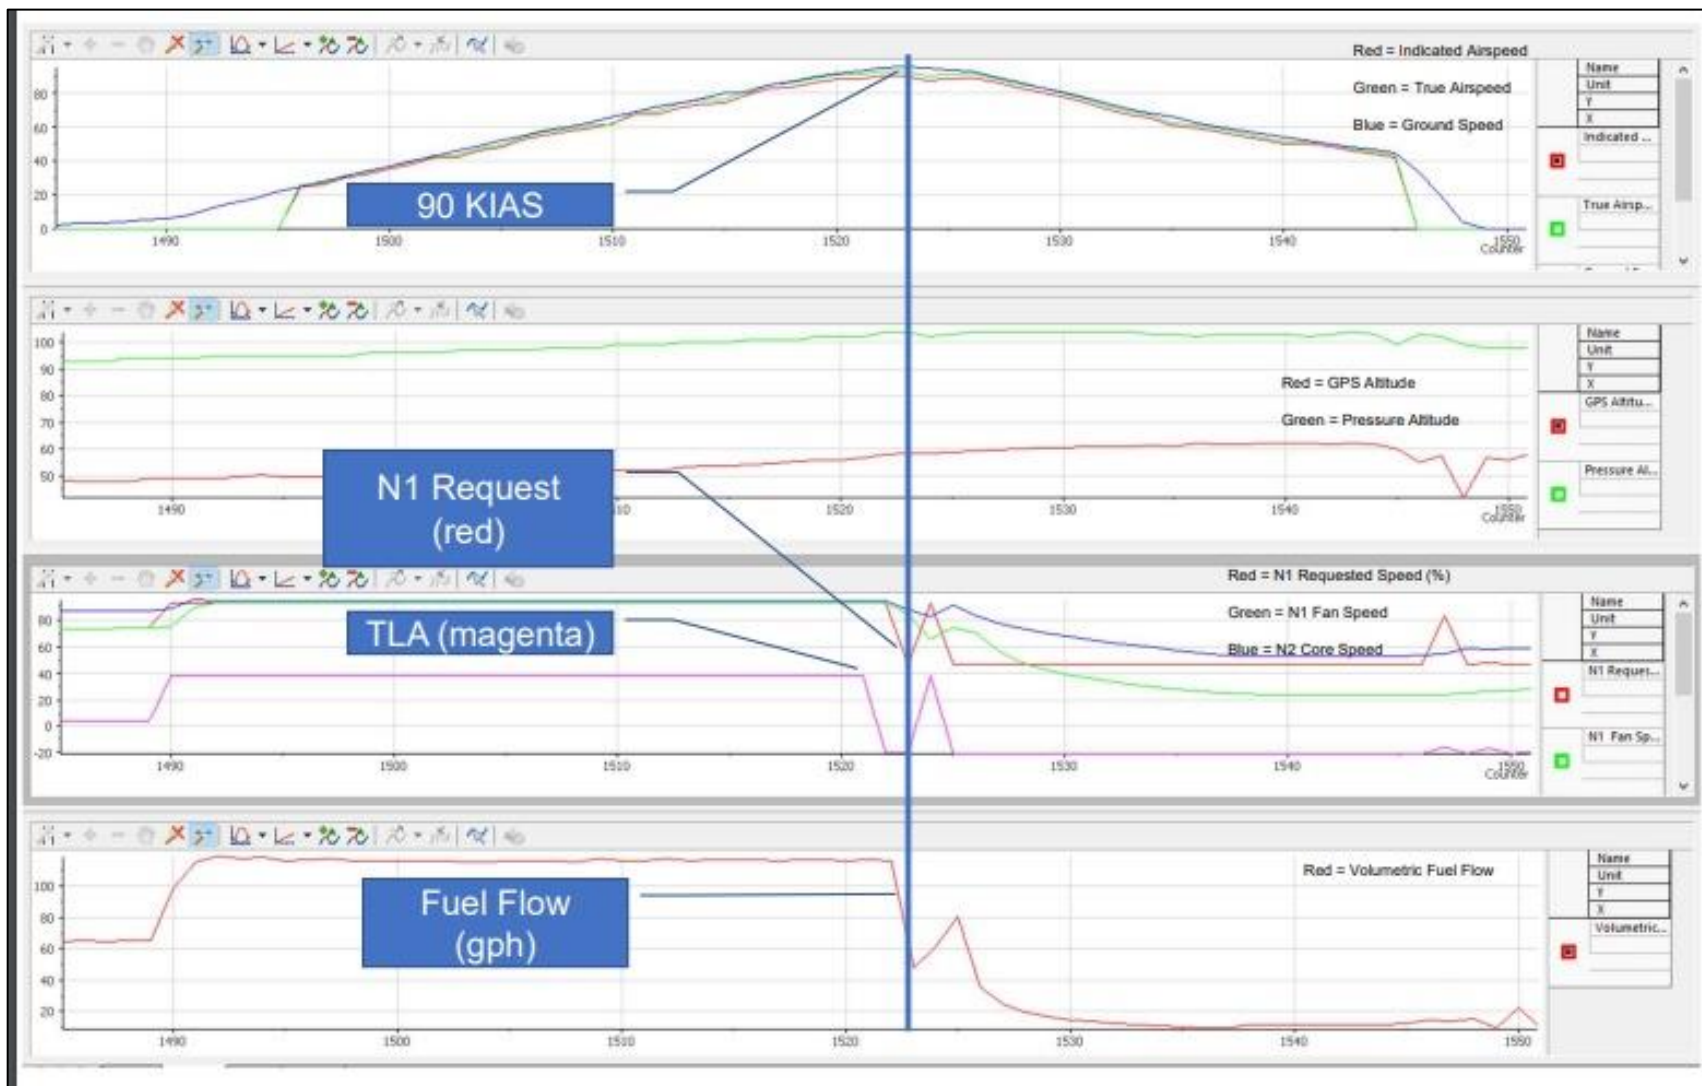
Esto quiere decir, que la inusitada aplicación de potencia, prolongó la distancia de parada de la aeronave, hasta en aproximadamente 138 m. Pudo ser menor, si se tiene en cuenta el retardo natural de aceleración del motor jet.

En todo caso, la distancia recorrida durante esta aceleración súbita y momentánea, contribuyó a agravar la falta de efectividad del frenado y, probablemente, a un mayor desplazamiento de la aeronave hasta más allá del perímetro del aeródromo para detenerse.

Gráfica No. 14 – Ampliación de la fase de despegue - Datos de comportamiento de motor.
