# INFORME PRELIMINAR **ACCIDENTE**

**COL-23-07-DIACC**

Golpe contra la pista durante el aterrizaje  
Cessna 185-F

Matrícula HK2370G

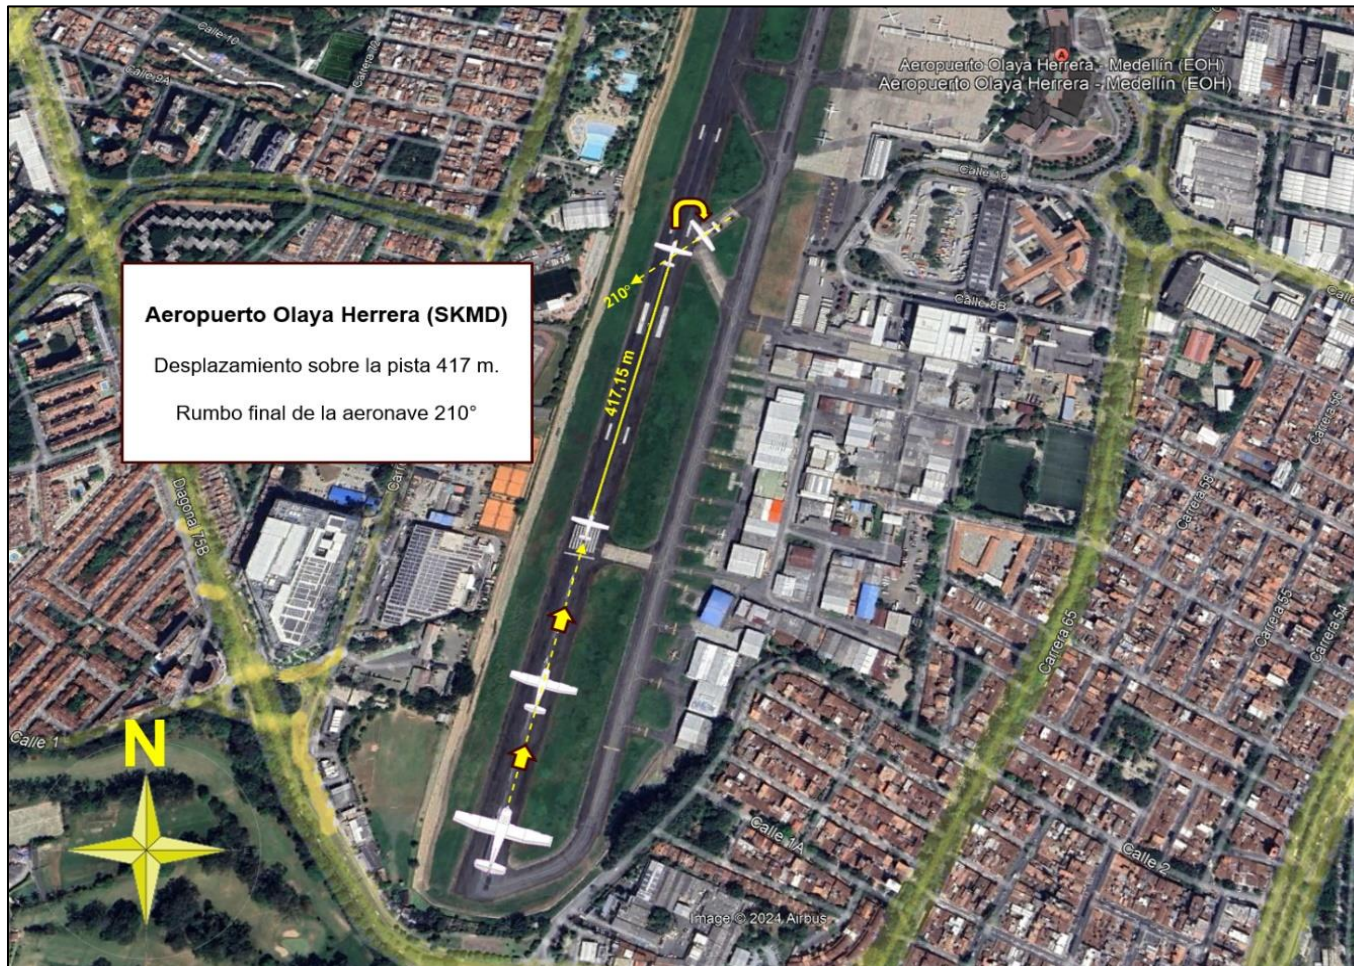
Imagen 1. Croquis del suceso

La aeronave en su aterrizaje sentó ruedas en la zona de toma de contacto (Touch Down Zone -TDZ) de la pista 02, a las 10:55 Hora Local (1555 UTC), en la carrera de desaceleración recorrió 421 metros y cuando estaba frente las calles de rodaje Golf y Hotel, el avión hizo un viraje abrupto en tierra por la derecha y por efecto de la fuerza centrífuga del fuerte giro, el avión pasó de realizar el pivote del giro con el tren principal derecho a concentrar el esfuerzo del giro en el tren principal izquierdo, de esta manera el avión golpeó fuertemente la punta del plano izquierdo contra la pista, y terminó su desaceleración con un rumbo aproximado de 210°.

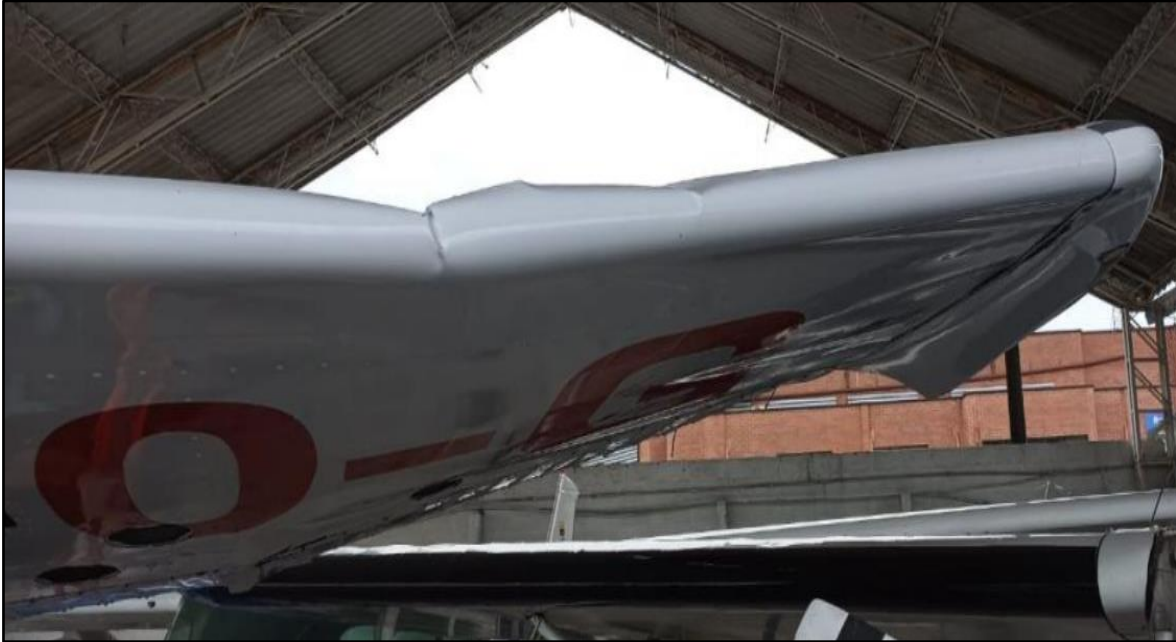
*Fotografía 1. Deformación en el plano izquierdo, entre las estaciones 144 a 208, con deformación visible con ángulo positivo, hundimiento y corrugación en la piel en borde de ataque.*

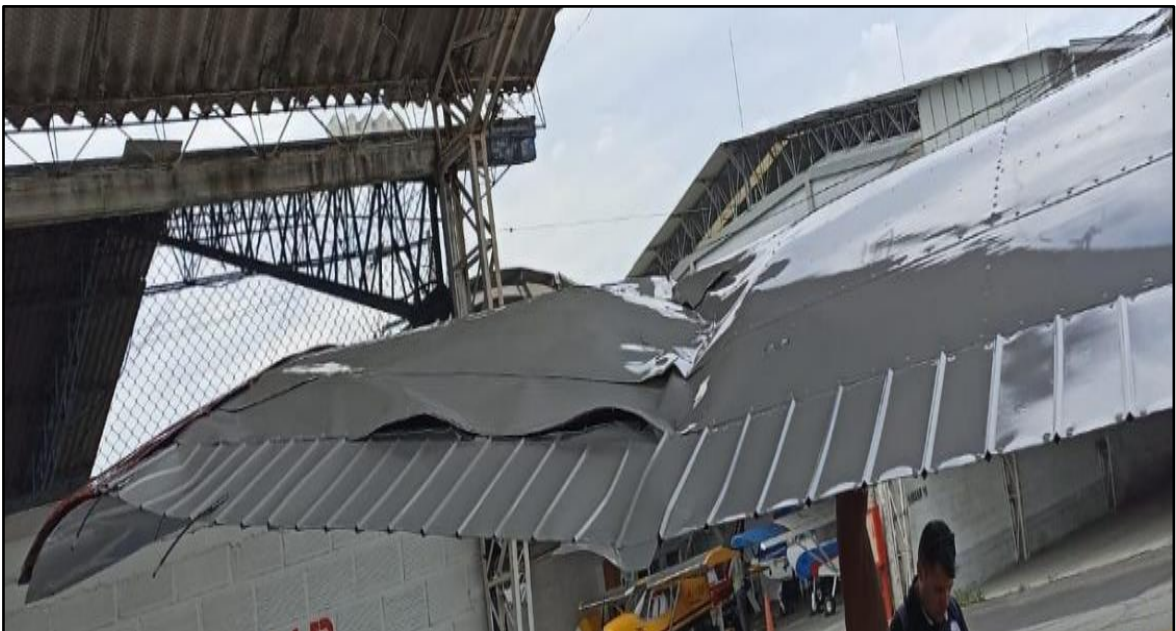
*Fotografía 2. Deformación en la piel superior, entre las estaciones 144 a 208. Se presentó ondulación, hundimiento y separación de la piel en la parte superior del plano izquierdo, entre las estaciones mencionadas.*

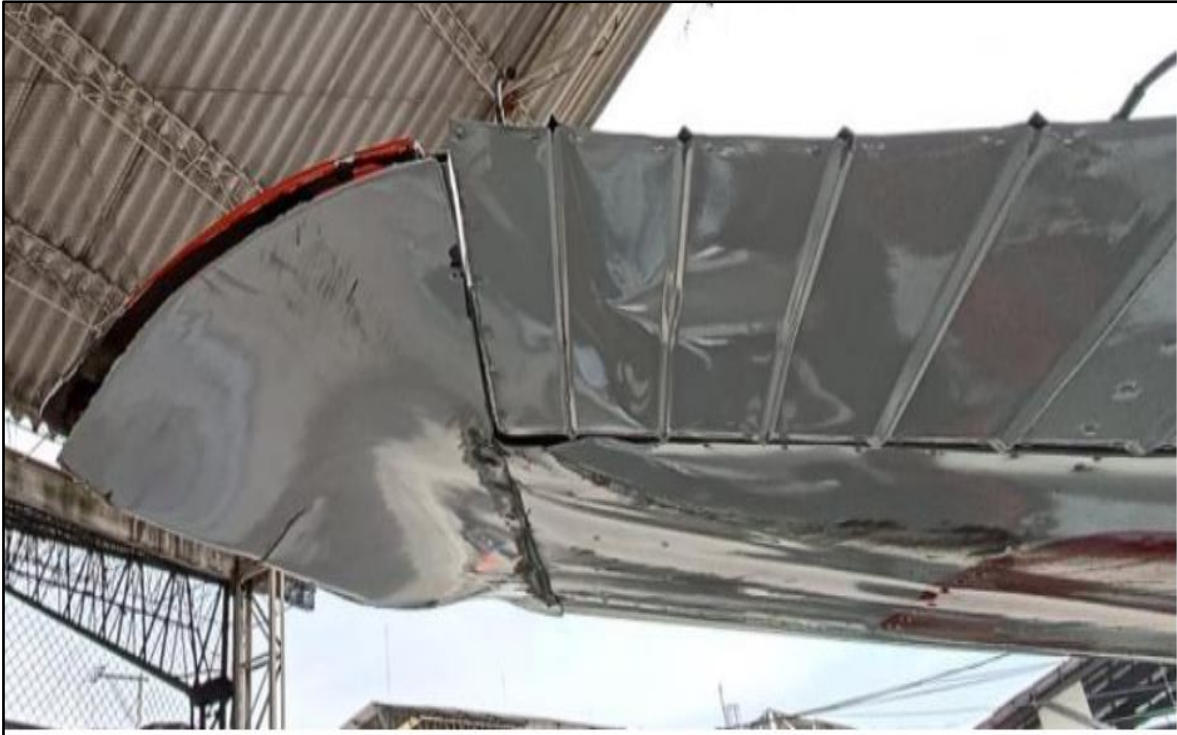
*Fotografía 3. Desprendimiento del Wingtip, estación 208.*

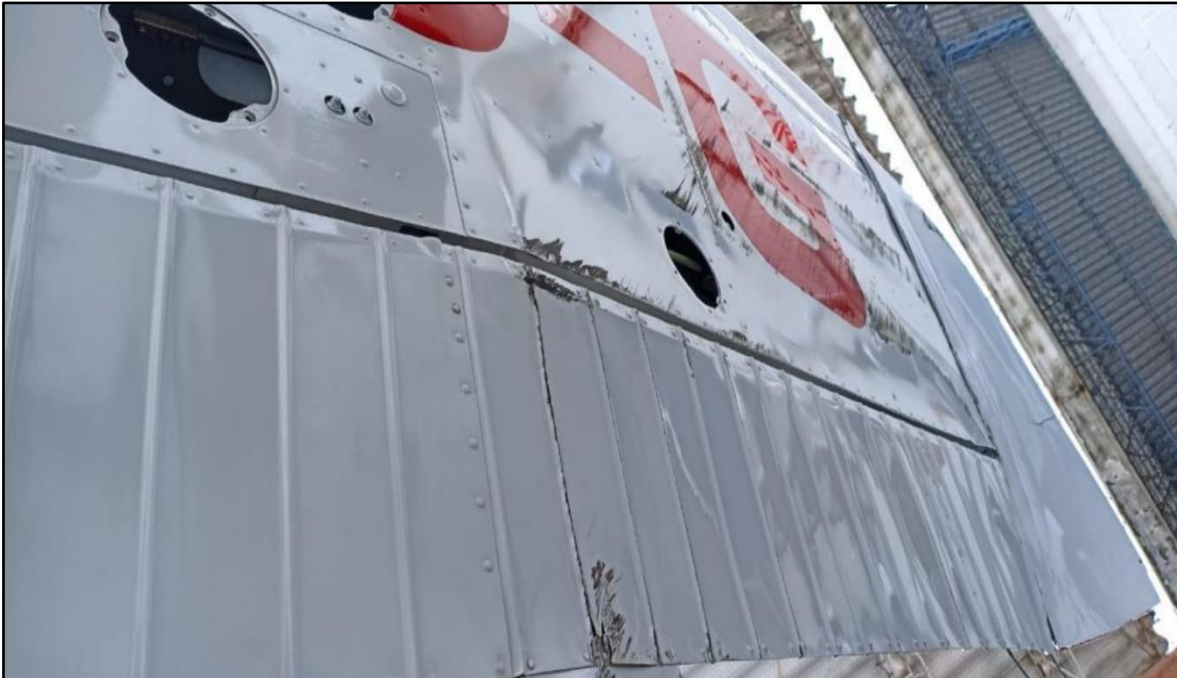
*Fotografía 4. Desprendimiento de pintura y hundimientos en plano izquierdo, zona inferior, estaciones 144 a 208.*
