INFORME PRELIMINAR

COL-23-33-DIACC

Aterrizaje en campo no preparado por pérdida de potencia

Matrícula HK1971

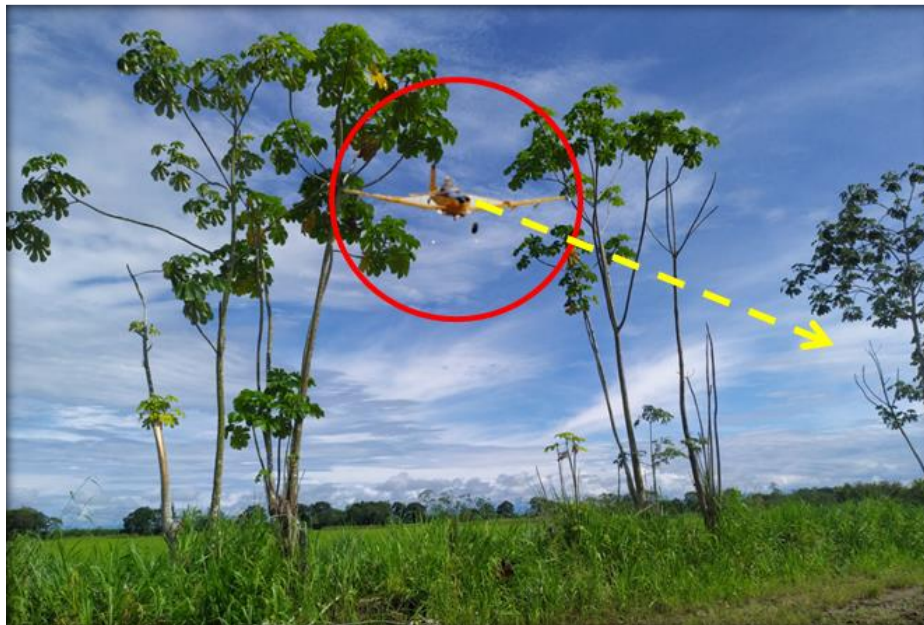
El Piloto indicó que, con el campo al frente, en su trayectoria, con rumbo final 100° grados aproximadamente, se vio obligado a volar entre 2 árboles, con los planos a nivel y configurado para aterrizar.

El espacio estrecho entre los dos árboles ocasionó que las carenas de las puntas de los planos hicieran contacto con ramas delgadas a ambos lados; sin embargo, esto no ocasionó pérdida de control de la aeronave.

Fotografía No. 1 – Trayectoria entre árboles del HK1971 durante el aterrizaje de emergencia.

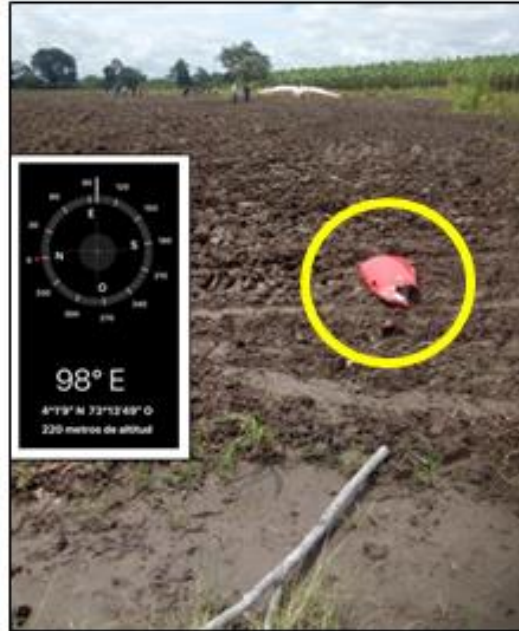
Fotografía No. 2 – Carena de punta del ala derecha desprendida.

La carena de la punta del ala derecha se desprendió de la estructura al colisionar con la rama de un árbol previo al aterrizaje.

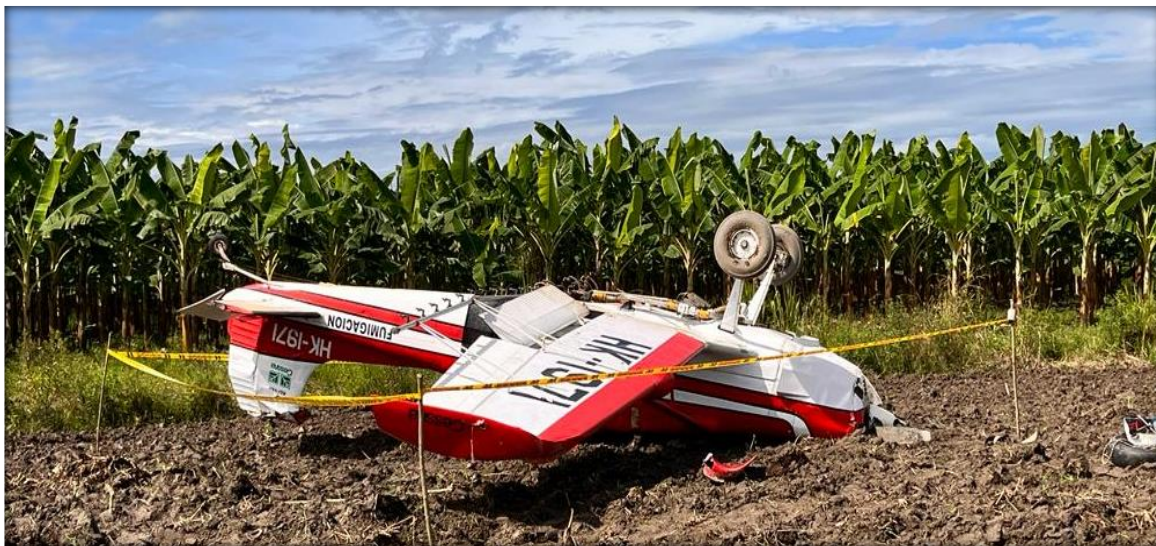
Tan pronto sentó ruedas, la aeronave se desplazó aproximadamente 5 metros en línea recta y, al mismo tiempo, las 2 ruedas se fueron incrustando en un terreno plano y blando sin cultivos, causando que el morro de la aeronave se inclinara hacia adelante. La hélice hizo contacto con el terreno, causando la parada súbita del motor y siguió el volteo dinámico (“capoteo”) de la aeronave, terminando en forma invertida.

Fotografía No. 3 – Posición final del HK1971.

El avión quedó ubicado en coordenadas 04°01'07.64" N 73°14'48.02" W, a una elevación de 717 pies sobre el nivel del mar. La estructura principal del avión quedó invertida con el morro apuntando en dirección contraria a la trayectoria de aterrizaje. El sitio descrito era de fácil acceso y se encontraba a 4 NM al SW de la Pista Natalia.

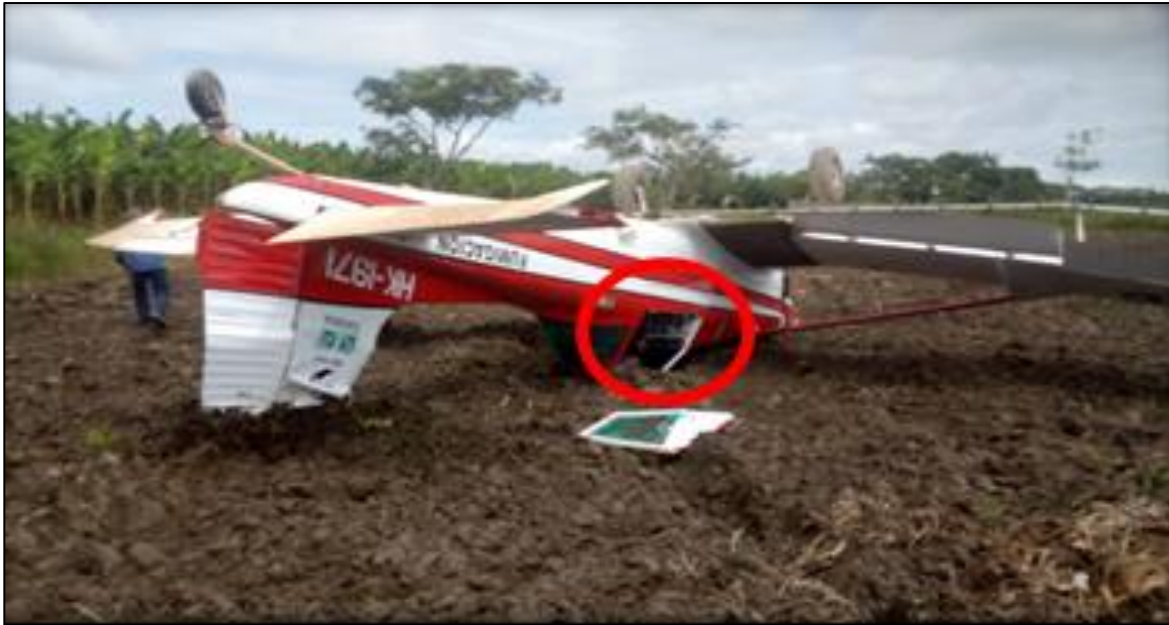
Moradores cercanos acudieron a prestar ayuda. El Piloto se encontraba portando su casco de protección y estaba firmemente sujetado a su cinturón de seguridad. Desde afuera, siguiendo instrucciones del Piloto, los moradores utilizaron el actuador de expulsión de ventana para asistir la rápida evacuación del Piloto, quien evacuó la aeronave por sus propios medios, ileso.

Fotografía No. 4 – Ventana y punto de evacuación.
