INFORME FINAL INCIDENTE GRAVE

COL-19-14-GIA

**Excursión de pista durante
aterrizaje de emergencia**

Piper 31-350

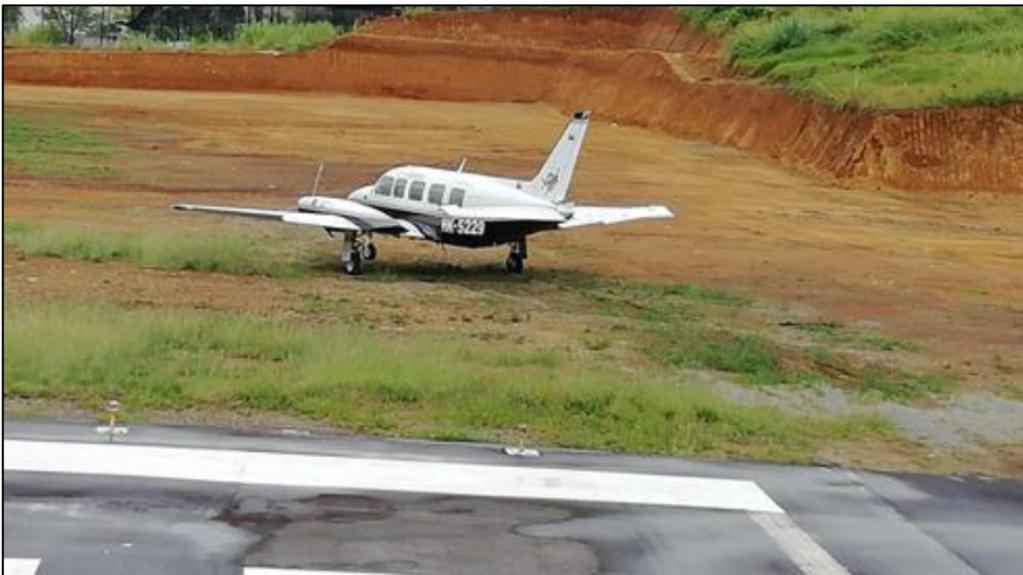
Imagen No. 1 – Estado final de la aeronave HK5229

La aeronave no presentó daños ni secuencia de impacto, solo presentó excursión de pista prolongada por la pista 28.

Quedó ubicada a 28 m de la cabecera 26, sobre la zona de seguridad, en coordenadas N02°27'27.6" W 076°36'00.7", a 5,700 pies de elevación y con un rumbo final de 050°.

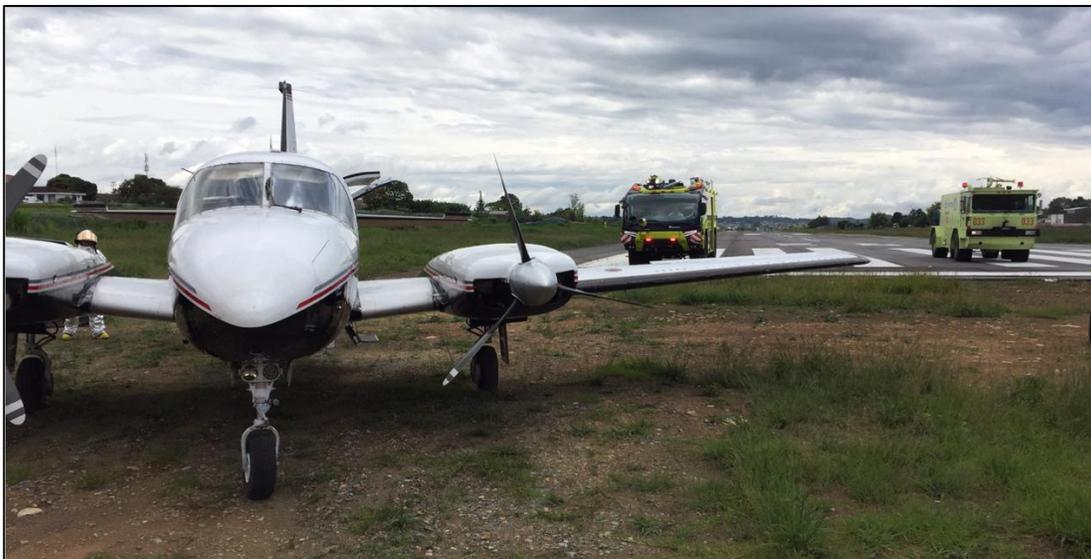
Dentro de los hallazgos en el sitio, se encontró que la aeronave presentó desgaste excesivo de los frenos y desgaste en las ruedas del tren principal de aterrizaje. No se evidenció malfuncionamiento del sistema de frenado de la aeronave. La aeronave no sufrió daños en su estructura y no se presentaron daños en la infraestructura del aeródromo.

La inspección de pista no reveló marcas de frenado excesivo en la prolongación de la superficie. La aeronave quedó ubicada en la zona de seguridad la cual se encontraba compacta, y no se presentaron daños en las luces de extremo de pista.

Imagen No. 2 – Ubicación de la aeronave HK5229 e la zona de seguridad pista 28

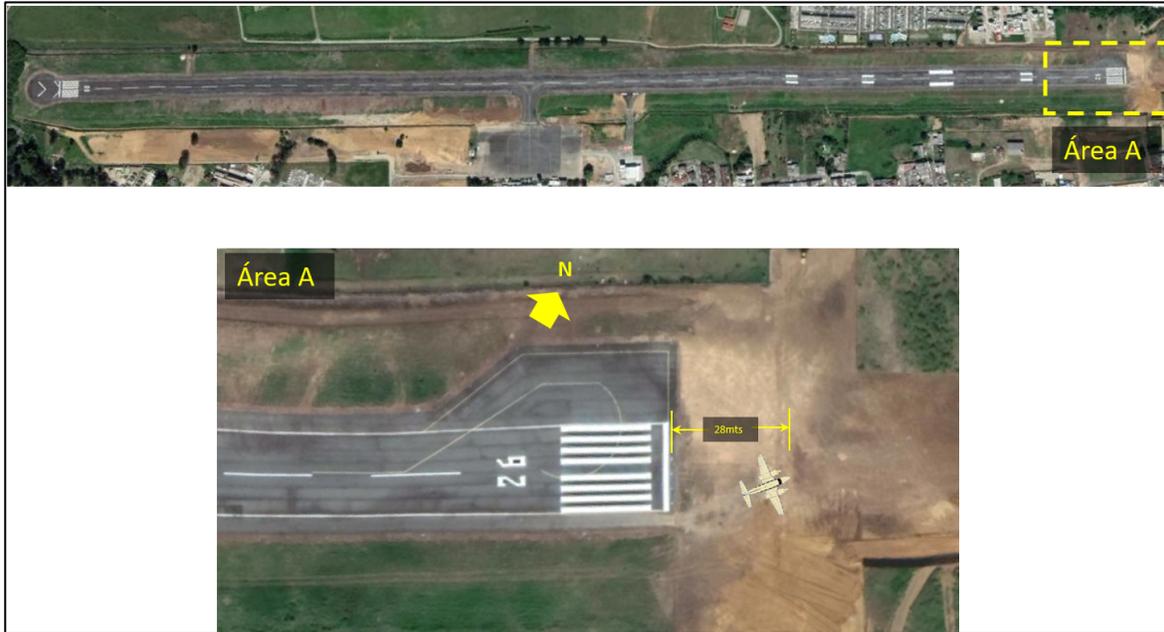
Imagen No. 3 – Posición final de la aeronave HK5229 en la pista

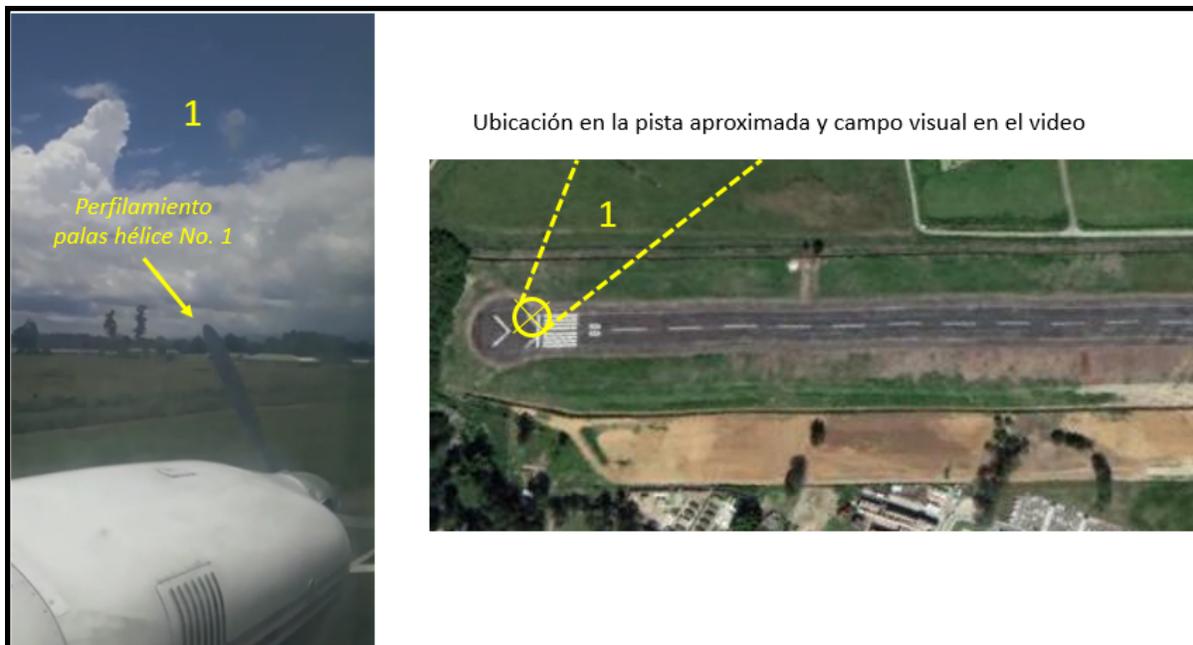
En la imagen No. 4, que corresponde al cuadro de tiempo 00:54 del registro fílmico, se aprecia la configuración de la aeronave, en la que se evidencia el perfilamiento de la hélice del motor No. 1 durante el aterrizaje, En este punto, la aeronave sobrevolaba el umbral de la pista 08 sin efectuar aún la toma de contacto.

*Imagen No. 4 – Izq. Evidencia fílmica 00:54 min, de perfilamiento palas hélice No. 1. Der. Ubicación aproximada de la aeronave HK5229 durante el aterrizaje y campo visual del testigo. En este punto **NO** se evidenció que se hubiera presentado la toma de contacto.*

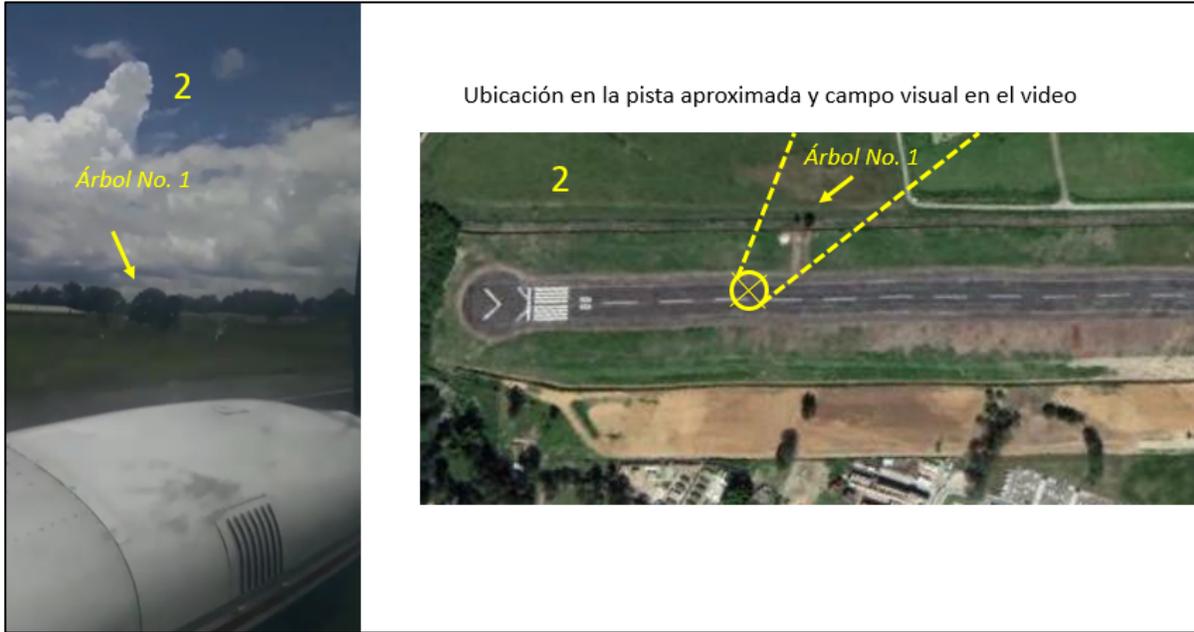
En la imagen No. 5, tres (3) segundos después, la aeronave aún no realiza la toma de contacto; sin embargo, cuatro (4) segundos después, efectúa la toma de contacto y allí se identifica la posición con respecto a la pista, permitiendo determinar que quedaba una longitud remanente de pista de aproximadamente 1.605 m.

Imagen No. 5 – **Izq.** Evidencia filmica 00:57 min. **Der.** Ubicación aproximada de la aeronave HK5229 durante el aterrizaje y campo visual del testigo. En este punto **NO** se evidenció que se hubiera presentado la toma de contacto.

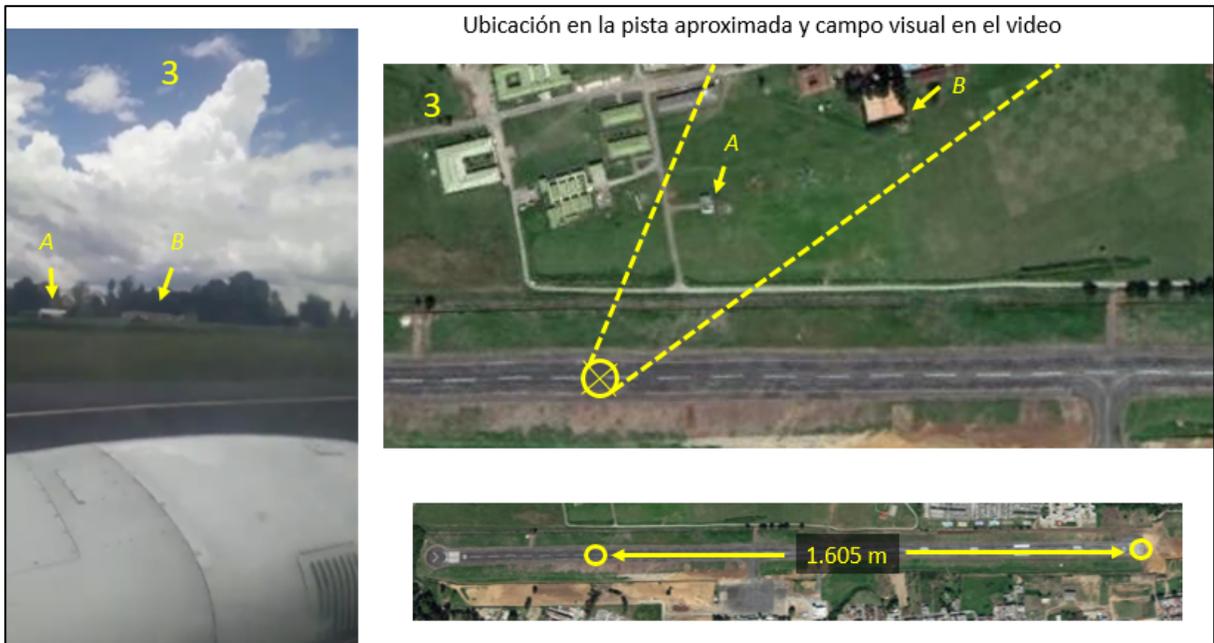
Imagen No. 6 – **Izq.** Evidencia filmica 01:01 min. **Der.** Ubicación aproximada de la aeronave HK5229 durante el aterrizaje y campo visual del testigo. En este punto se evidenció la toma de contacto con un remanente de longitud de pista de 1.605 m.
