INFORME FINAL INCIDENTE GRAVE

COL-21-10-GIA

Falla no contenida de motor
(SCF-PP)

A300B4-203(F)

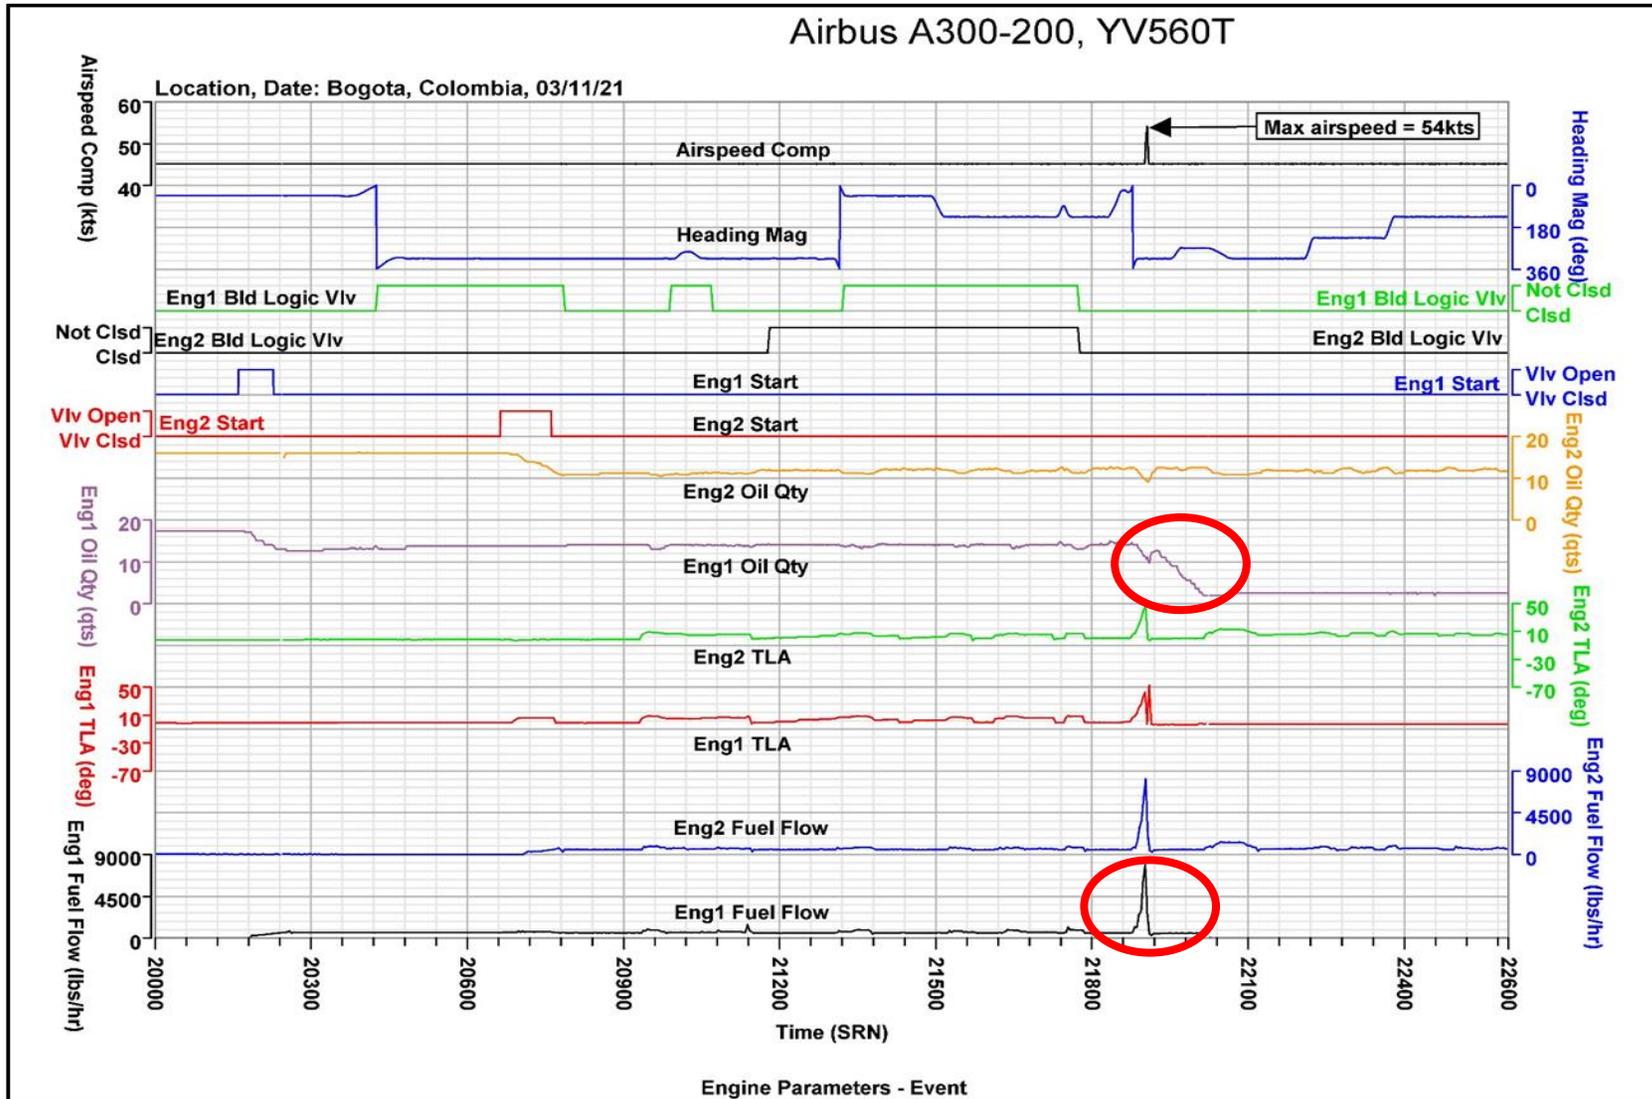
La siguiente grafica se observa cómo al alcanzar la aeronave 54 kt, súbitamente el motor número 1 falla.

Imagen No. 1 Parámetros del motor en el momento del evento.

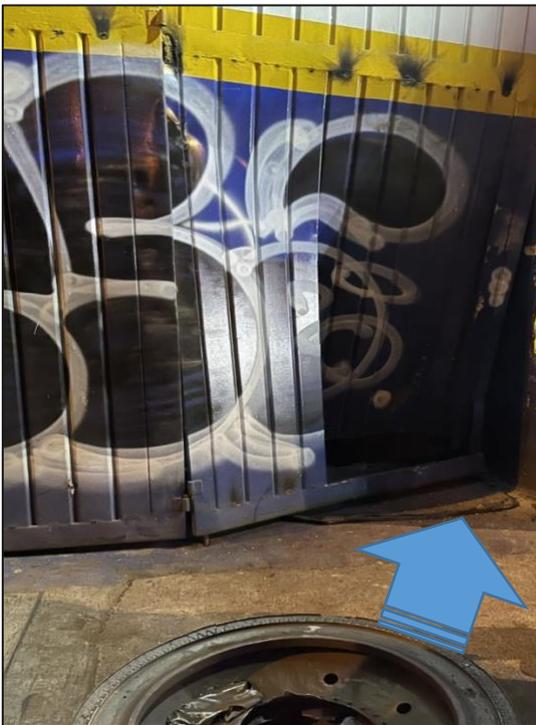
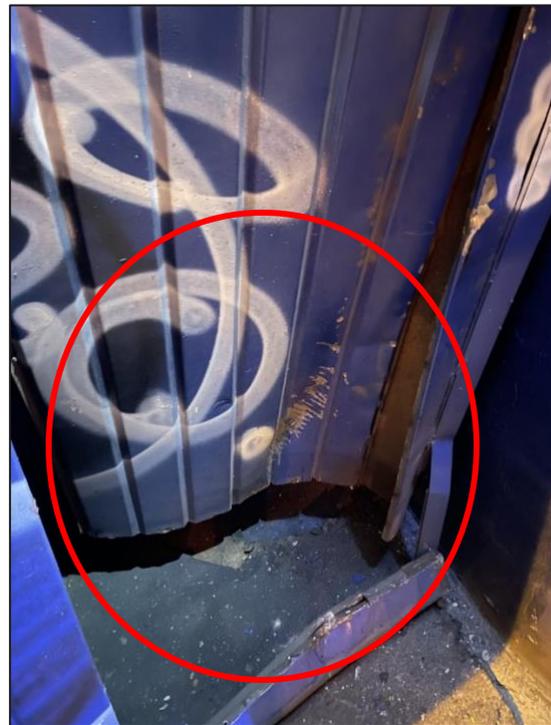
La turbina de baja presión, etapas 3 y 4, desprendida del motor, rompió y atravesó la malla de seguridad perimetral del aeropuerto el Dorado. Este componente terminó en la parte externa del aeropuerto golpeando y causando daños en la puerta metálica de una bodega.

Fotografías No. 1 y 1A: Daños ocasionados por la LPT en la puerta metálica de un local externo.

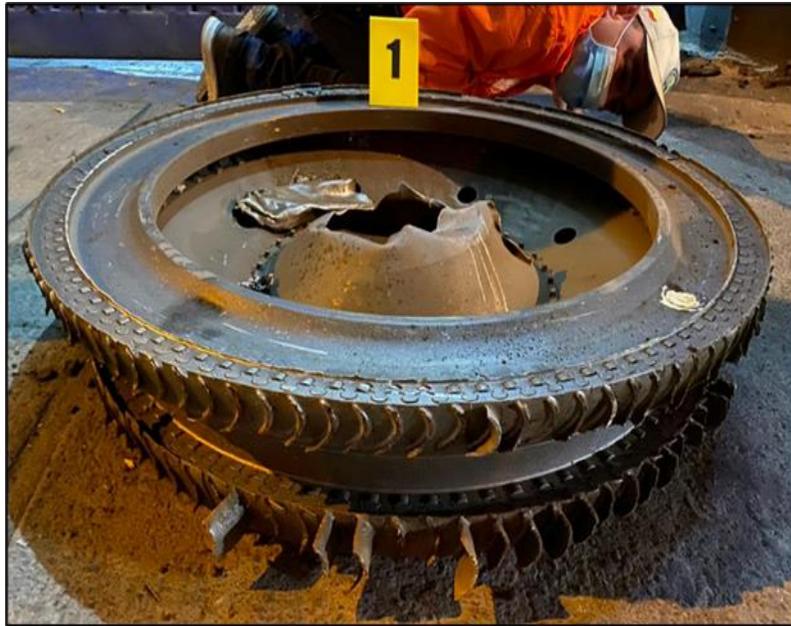
Una de las partes desprendidas del motor, la turbina de baja presión (low pressure turbine, LPT), etapas No. 3 y No. 4, se desplazó en un ángulo aproximado de 90°, con respecto a la dirección del avión, cruzó la zona de seguridad, cruzó por encima del montículo de seguridad del aeródromo, perforó la malla perimetral con dirección 035°, atravesó una vía exterior y colisionó contra la puerta de un local, causándole daños.

Fotografía No. 2 - Turbina de baja presión (LPT) etapas No. 3 y No. 4

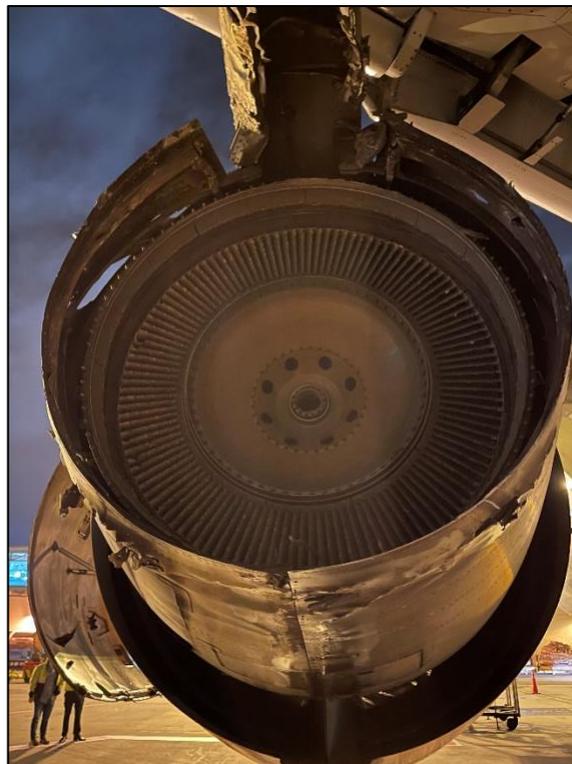
La sección caliente del motor izquierdo se desprendió, con exposición de los álabes de las etapas de la turbina de alta presión (high pressure turbine, HPT).

Fotografía No. 3 – Exposición de álabes de la turbina de alta presión.

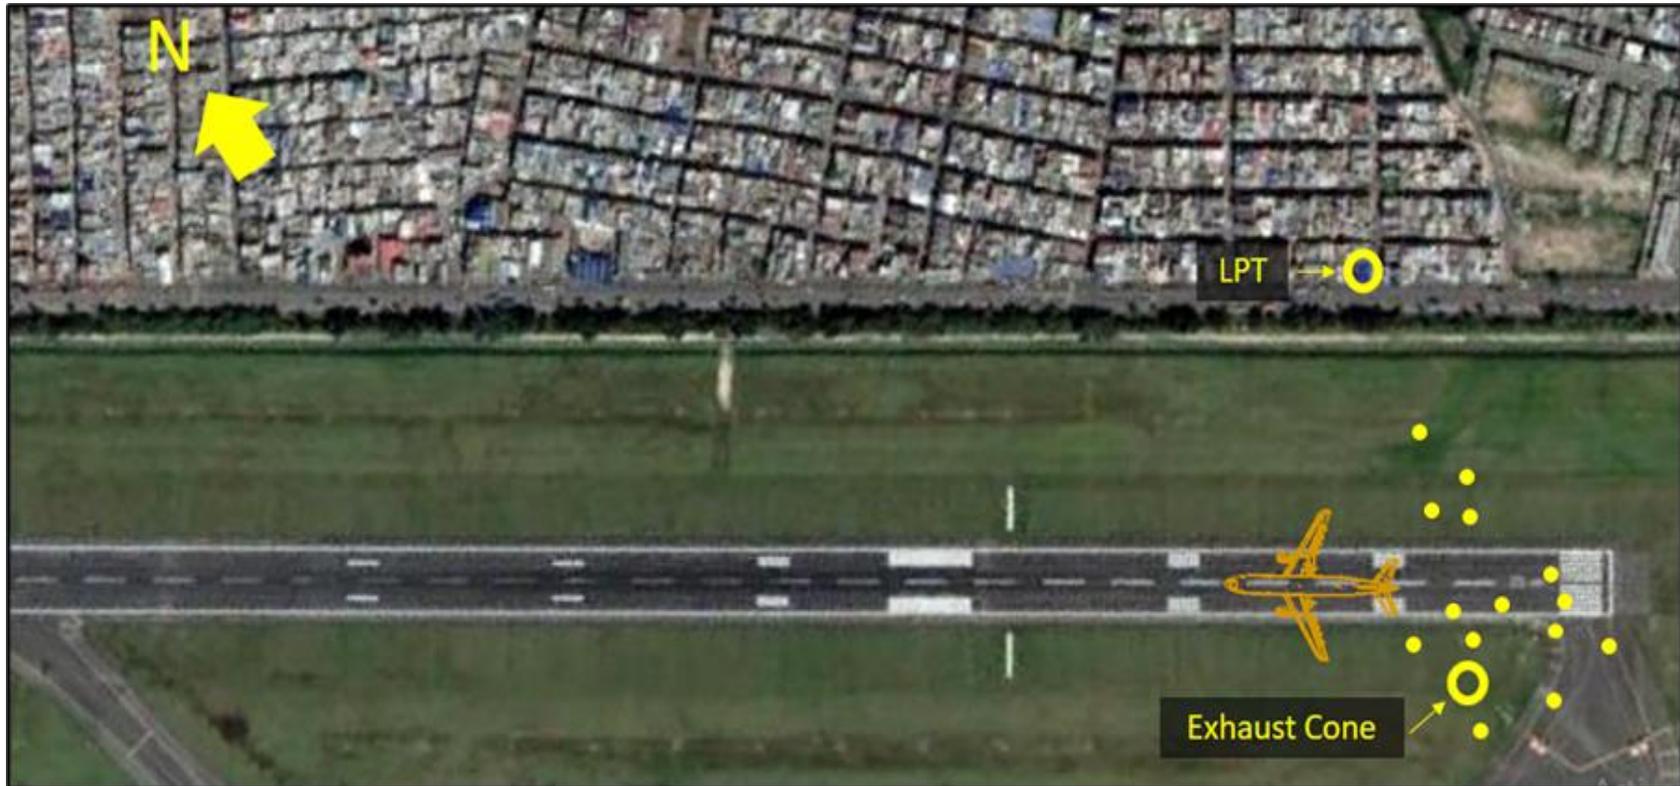
Los componentes desprendidos más grandes fueron la turbina de baja presión y el cono de escape. Las demás partes y componentes desprendidos eran en su mayoría, álabes, estatores del motor No. 1, que se encontraron dispersos en las inmediaciones de la posición donde ocurrió la falla, sobre la cabecera de la pista 31R y en la zona de seguridad.

Imagen No. 2 – Ubicación de los restos del motor No.1 sobre la pista y alrededores.

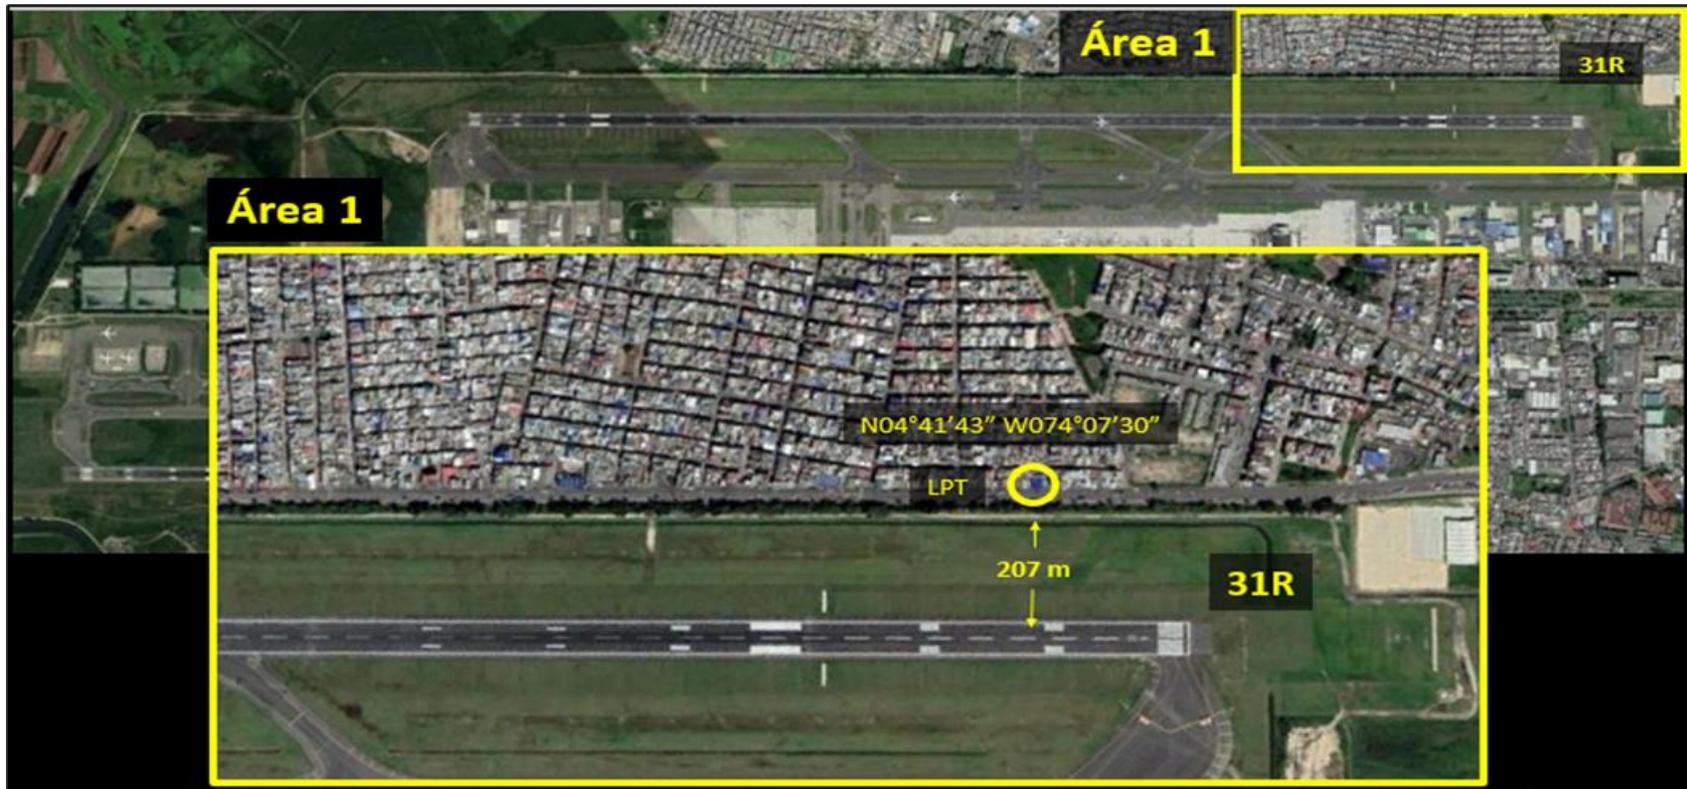
En total, la LPT recorrió una distancia de 207 m y quedó ubicada en coordenadas N04°41'43" W074°07'30".

Imagen No. 3 - Recorrido y ubicación de la turbina de baja presión (LPT).

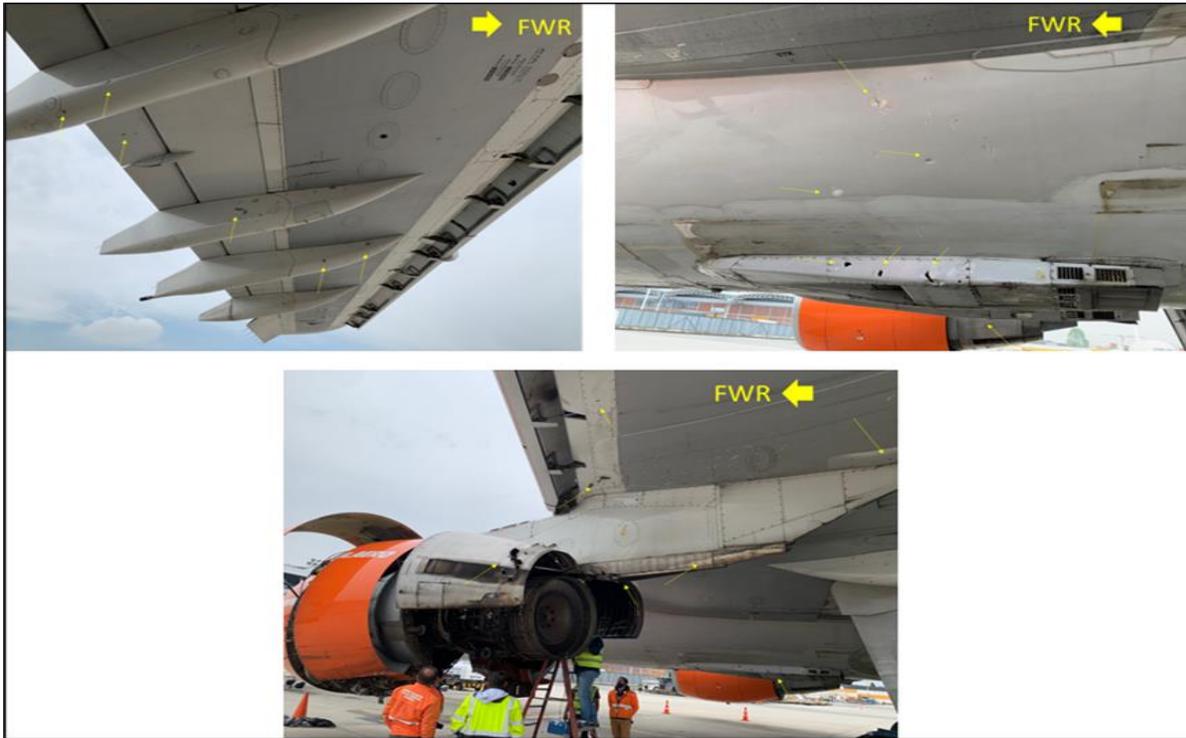
Por la penetración álabes y otras partes desprendidas del motor, la aeronave presentó daños menores en el intradós del plano izquierdo, en las guías de los flaps, slats y flaps izquierdos, en el fuselaje ventral y en la tobera de salida de gases del motor derecho.

El pilón de soporte del motor izquierdo presentó daños importantes.

Fotografía No. 4 - Daños generales provocados en superficies del avión Airbus A300B – YV506T.

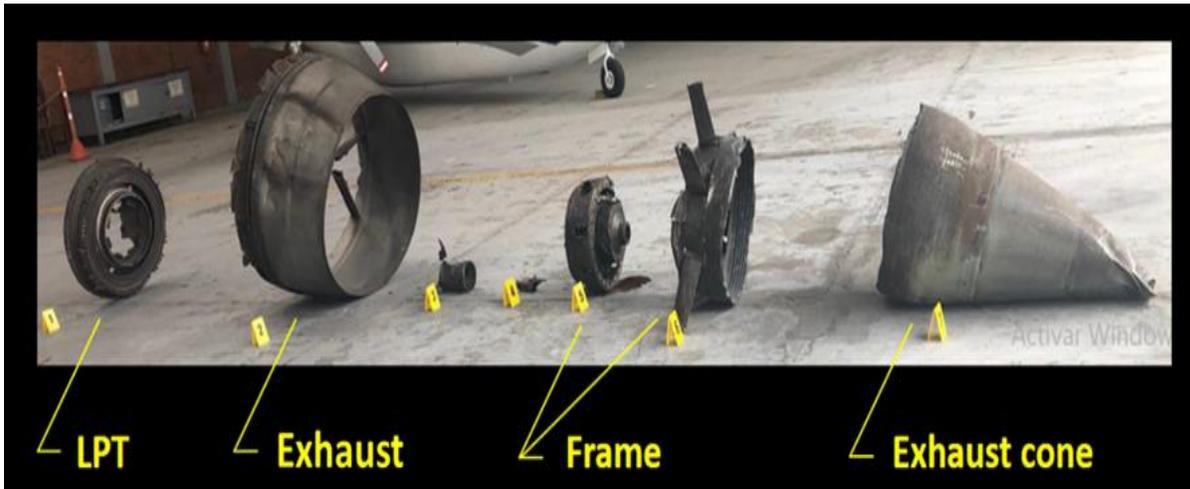
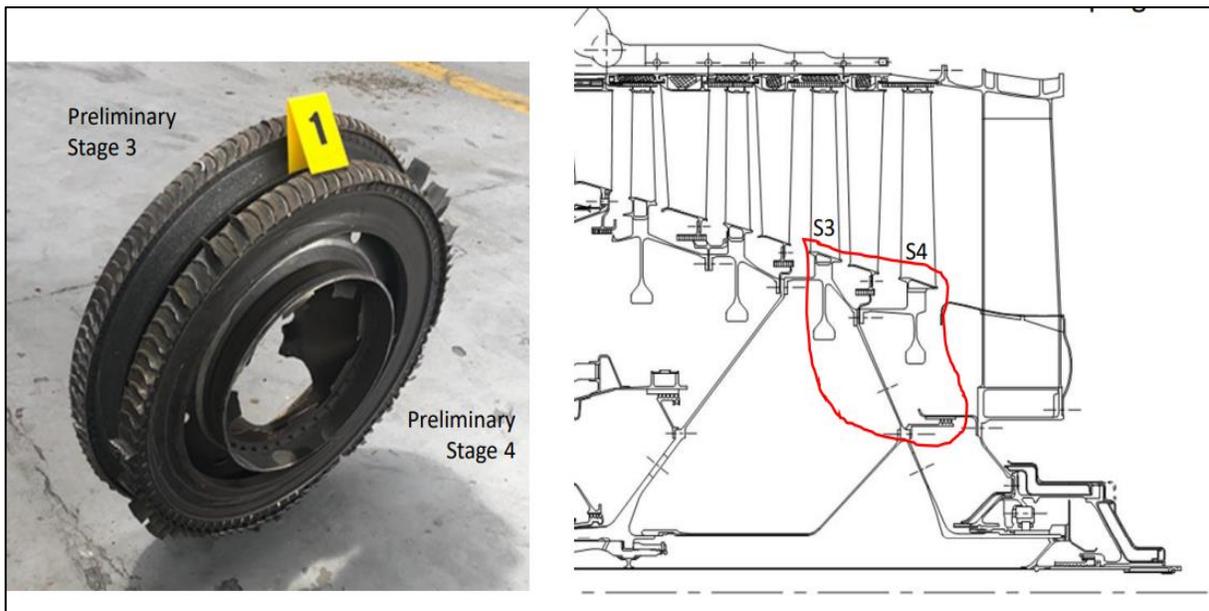
Fotografía No. 5 - Identificación de partes con referencia al Mnual de Partes del fabricante del motor.

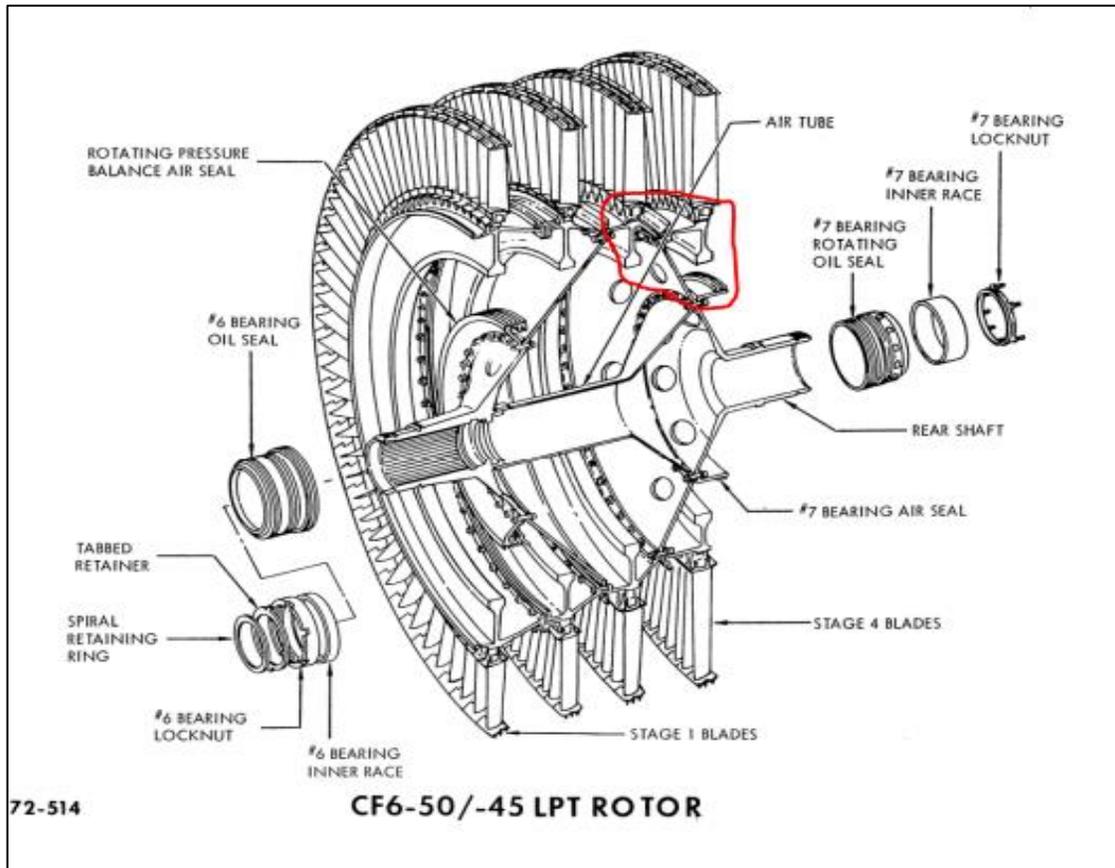
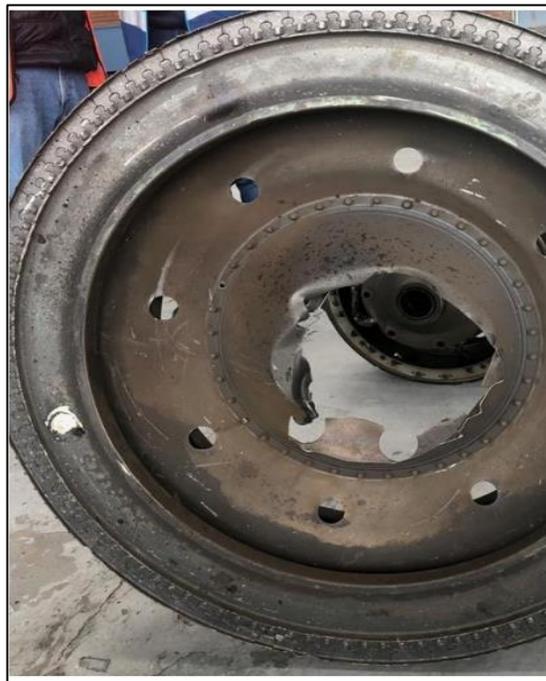
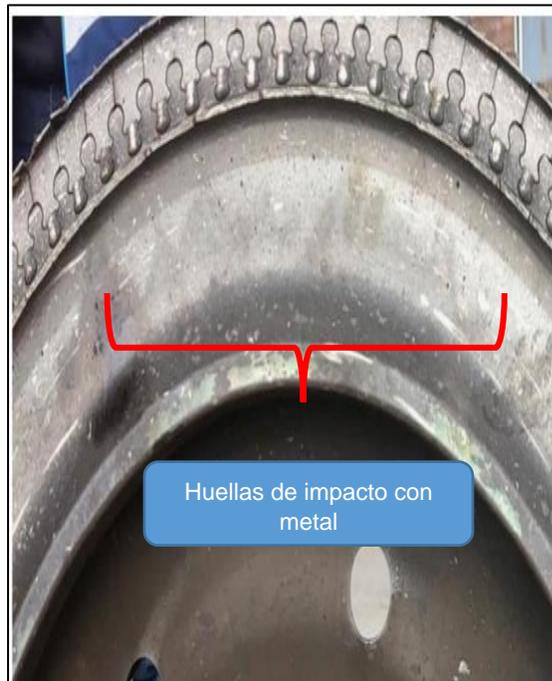
Fotografías No. 6 y 6A– Evidencia de marcas de golpes internos del material.

En este evento y otros diez (10) anteriores se encontró coincidencia en los daños generados en los mismos componentes, evidenciados en las marcas de golpes internos del material y el desgaste de los álabes. Con motivo de los sucesos previos, se emitieron Directivas de Aeronavegabilidad con acciones correctivas., que no se cumplieron en el motor que falló.

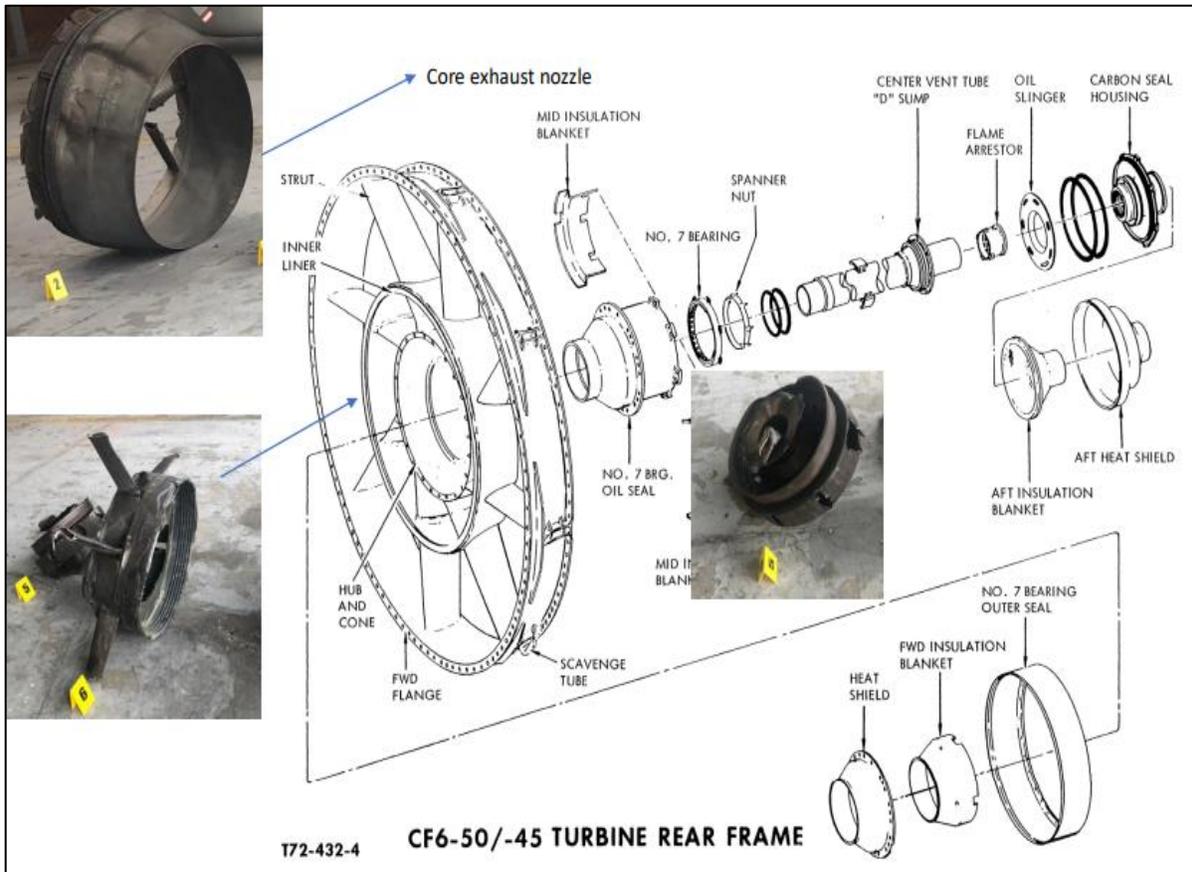
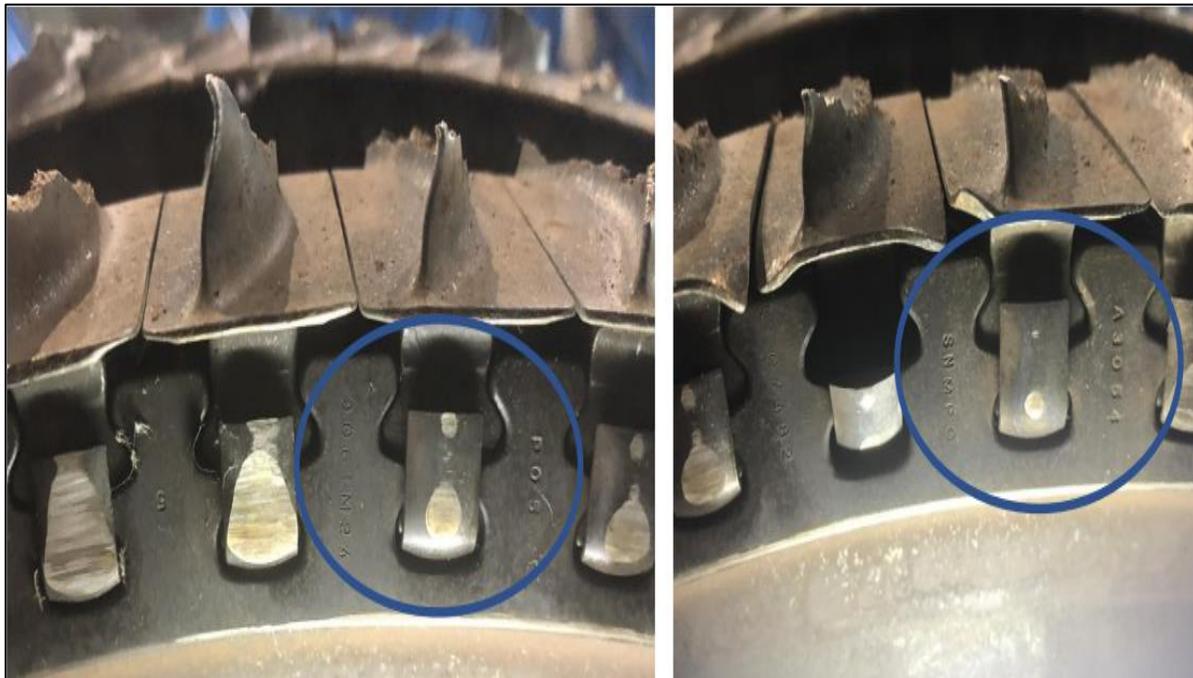
Fotografía No. 7 - Muestra de desgaste del material en los álabes.

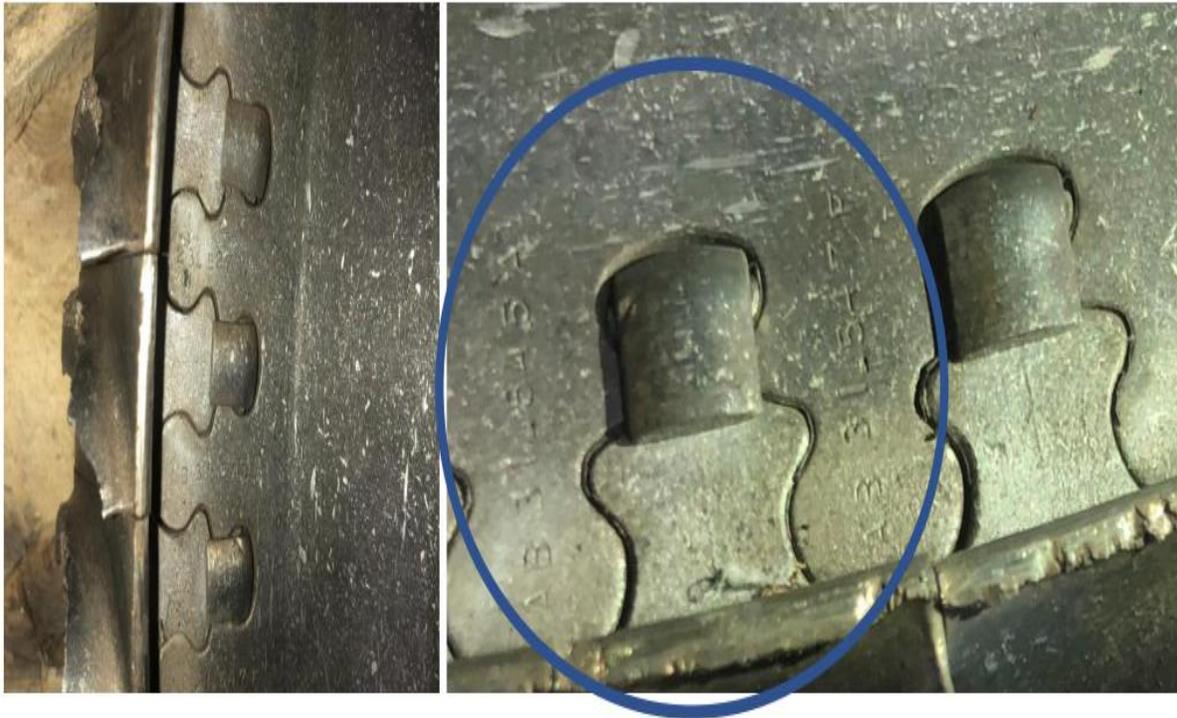
Fotografía No. 8 - Numero de parte de los álabes que debieron ser retirados.

Inobservancia de los procesos de mantenimiento por parte del explotador, al no dar cumplimiento a lo establecido por el fabricante en la Directiva de Aeronavegabilidad FAA 2012-02-07, del 01-nov-12 y que dictaminaba el cambio de los álabes que fallaron.

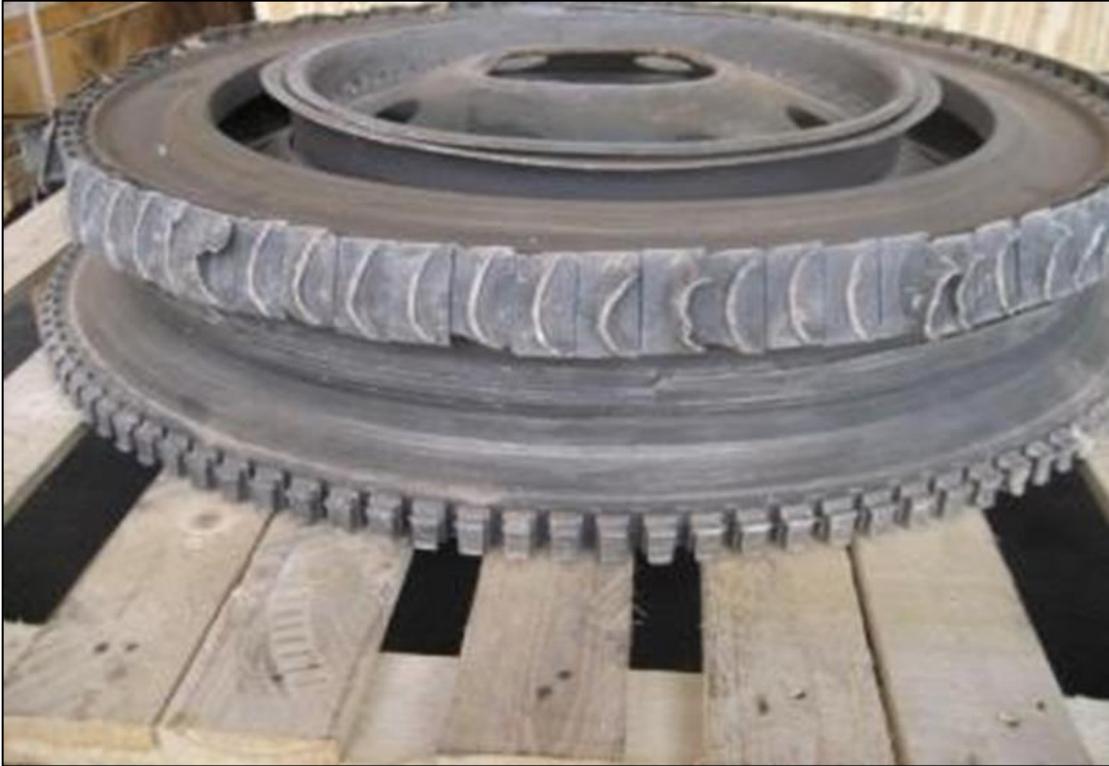
Fotografía No. 9 - Evidencia de un evento anterior con los mismos daños causados al disco.

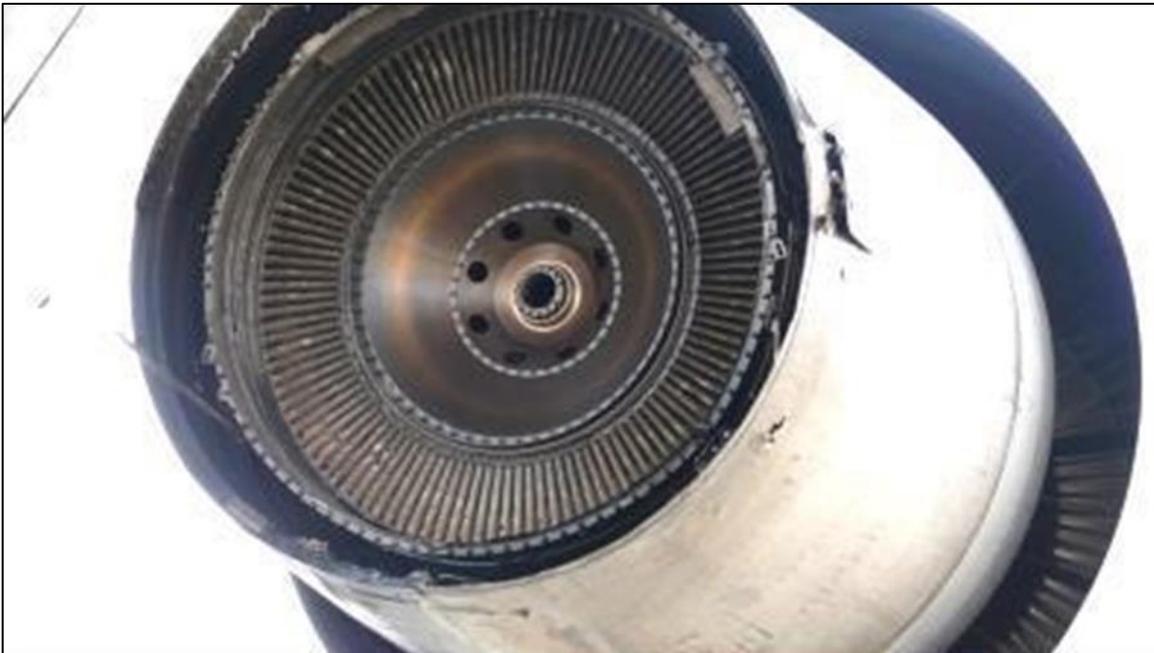
Fotografía No. 10 - Evidencia de daños similares en un evento anterior.

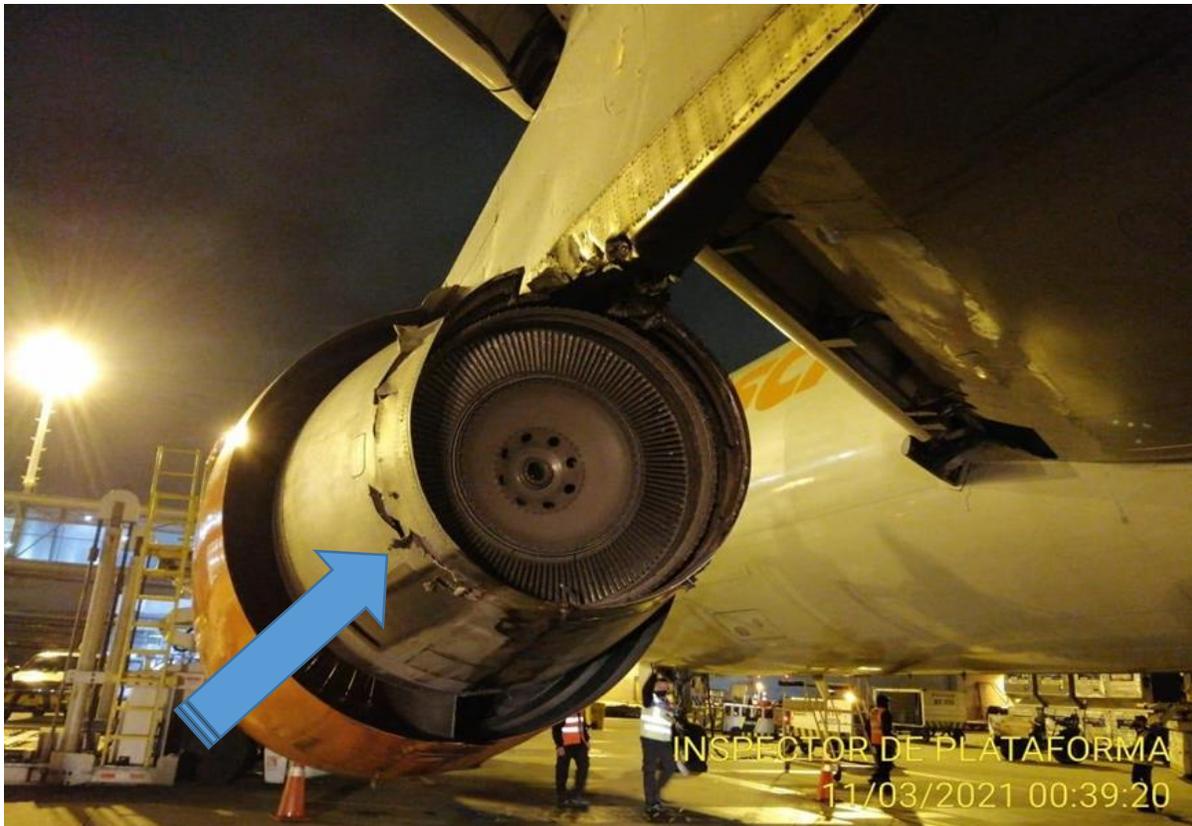
Fotografía No. 11 - Evidencia consistente con el anterior. Daños en la sección de escape.

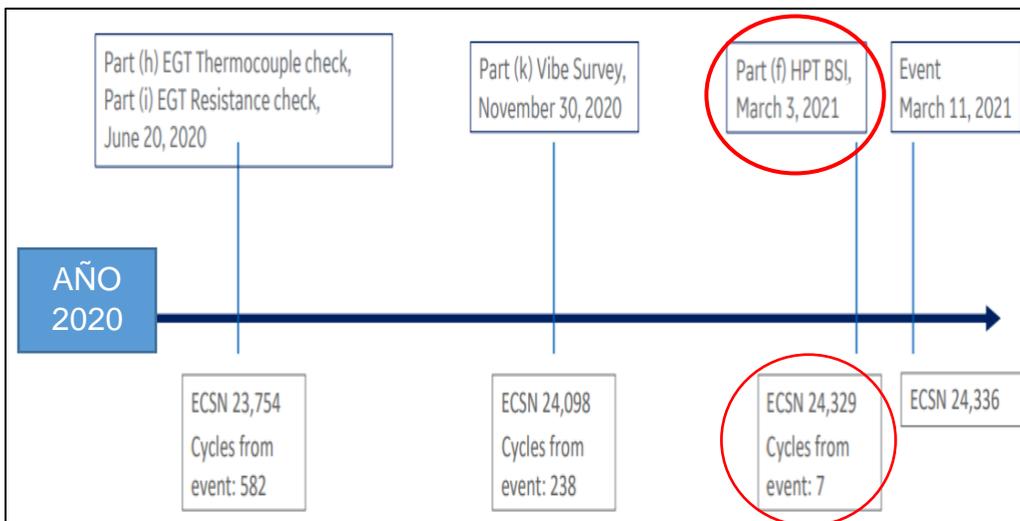
Sin embargo en la investigación se pudo establecer que S/N SNG11646 tenía 9417 CSN en el momento del evento.

Imagen No. 5 - Secuencia de información del evento respecto a ciclos del motor desde el año 2020.

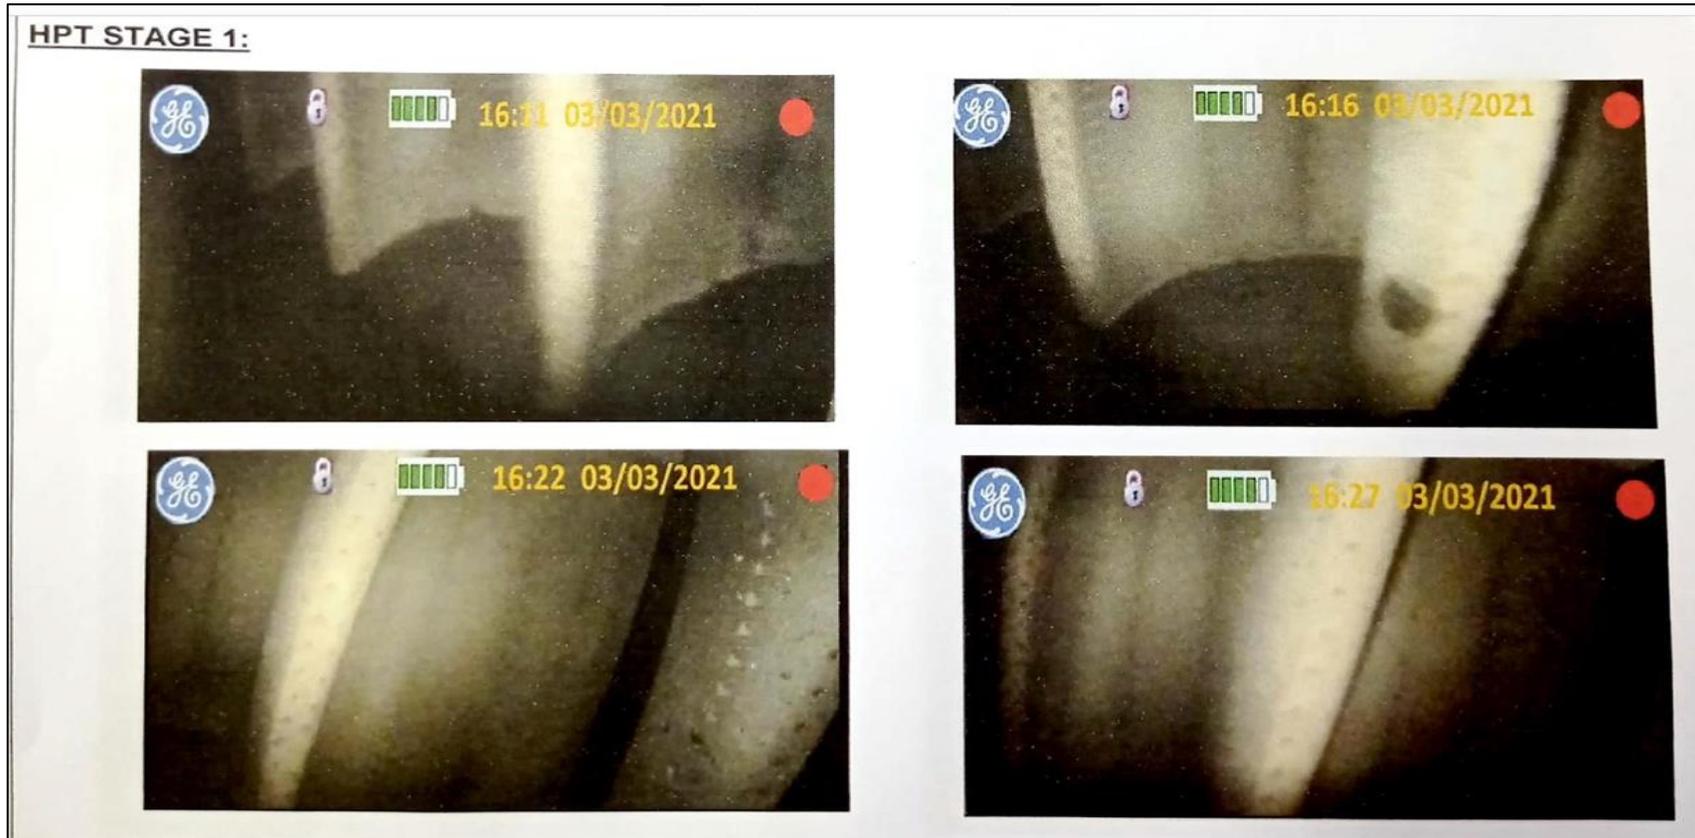
A la aeronave YV506T no se le cumplió el AD por falta de un programa efectivo de verificación y supervisión de proveedores. Además, en el análisis de las pruebas boroscópicas realizadas al motor no se identificaron las evidentes erosiones, notorias en las puntas de los álabes, y por lo tanto no se aplicaron medidas correctivas. Estas erosiones en la punta de los álabes eran notorias en las inspecciones efectuadas en los siete (7) ciclos antes de la falla.

Fotografía No. 12 - Imágenes de boroscopia realizada el 3 de marzo, en donde se aprecia la erosión en las puntas de los álabes.

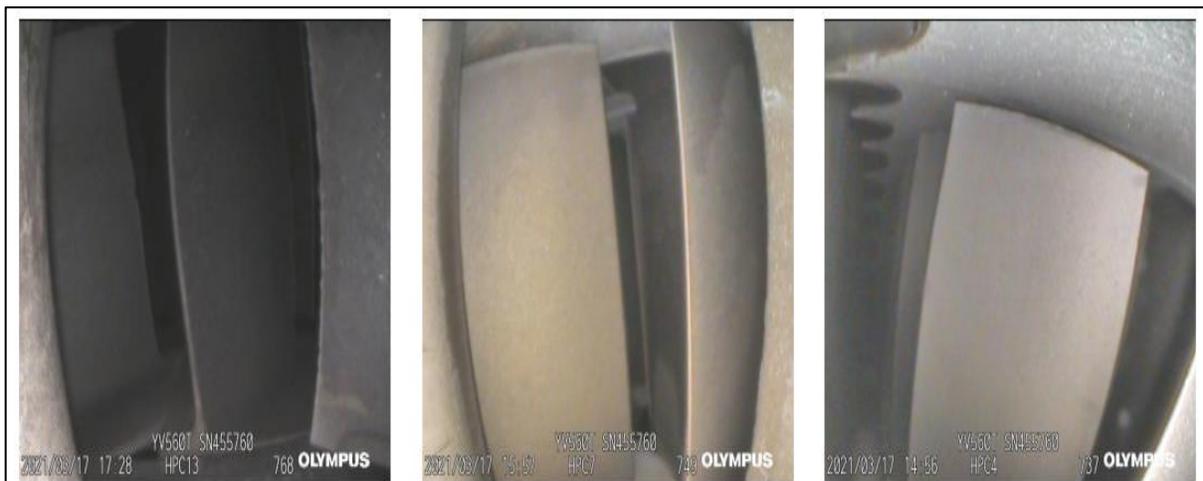
- Se realizó HPC BSI, para buscar condiciones anormales
- Los hallazgos muestran un desgaste operativo normal, sin hallazgos significativos.

Fotografía No. 14 - Imágenes del resultado de la boroscopia entregada por el taller contratado por el operador

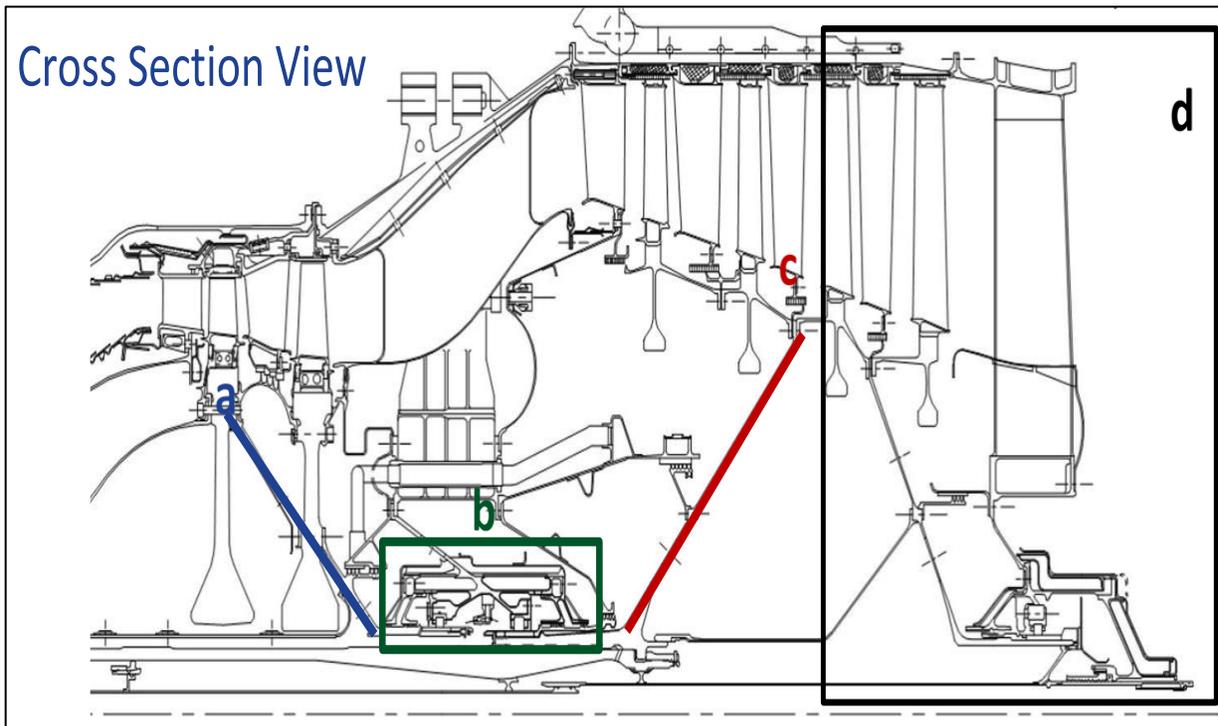
- Color azul: El alto desequilibrio del material desgastado de los álabes, causa daños vibratorios secundarios en el disco.
- Color verde: Las cargas se transmiten entre los sistemas a través de un sumidero común (sumidero de cojinete N.5R y 6R)
- Color Rojo: La grieta inicia/ se propaga en el brazo espaciador delantero del disco.
- Color negro: Las operaciones continuas del motor pueden conducir a una grieta de 360° y la separación del disco.

Imagen No. 4 – Secuencia de los eventos de falla por el desgaste del material en los álabes.
