INFORME FINAL

INCIDENTE GRAVE

COL-21-74-DIACC

Impacto del plano con el terreno en sobrepaso

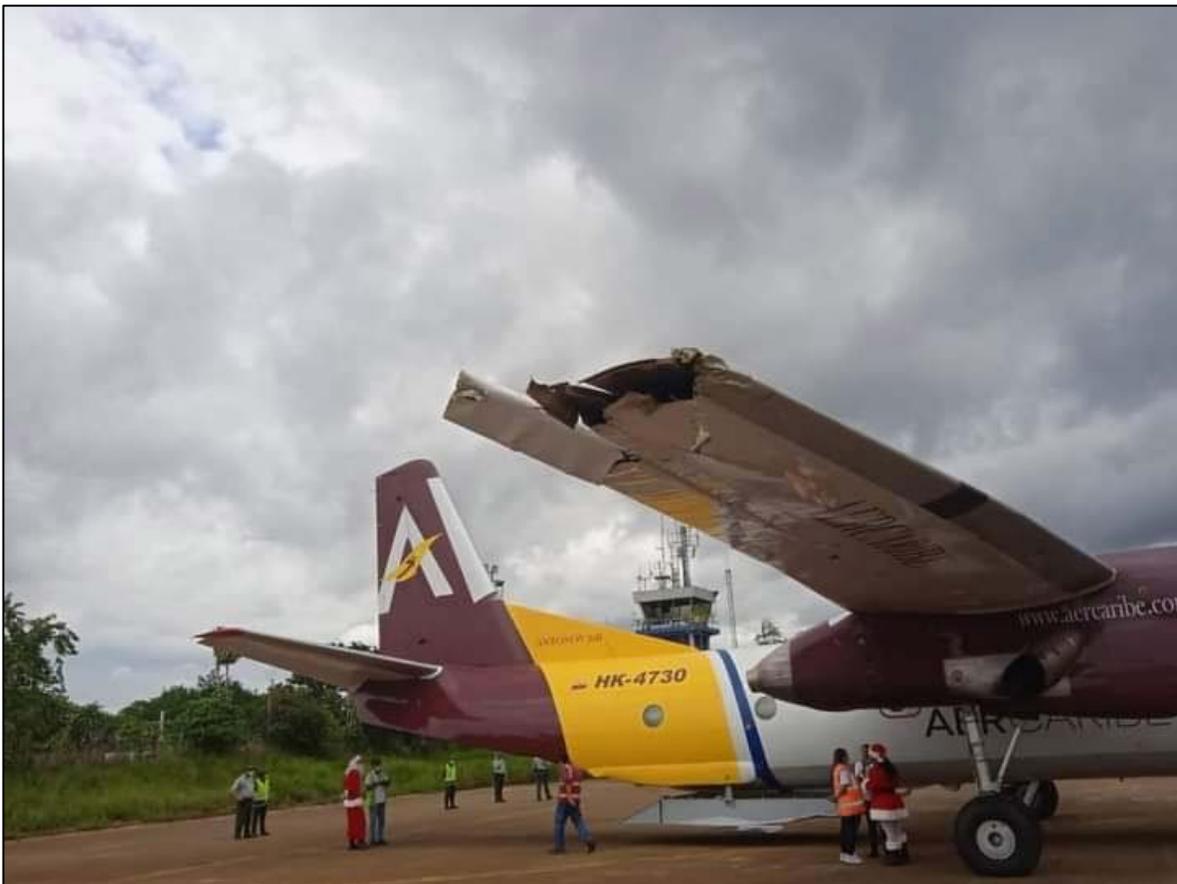
Se confirmaron los siguientes daños en el **plano derecho**:

- Pérdida de carenado de punta del plano.
- Pérdida de la cubierta plástica de la luz de navegación de la punta del plano.
- Fractura de borde de ataque, en una longitud de 70 cm.
- Pérdida de la lámina de cobertura (piel) de la punta del plano, parte inferior en una longitud de 50 cm.
- Pérdida de larguerillo, parte inferior en una longitud de 50 cm.
- Fractura de alerón, sin desprendimiento.

Fotografía No. 1: Condición final de HK4730.

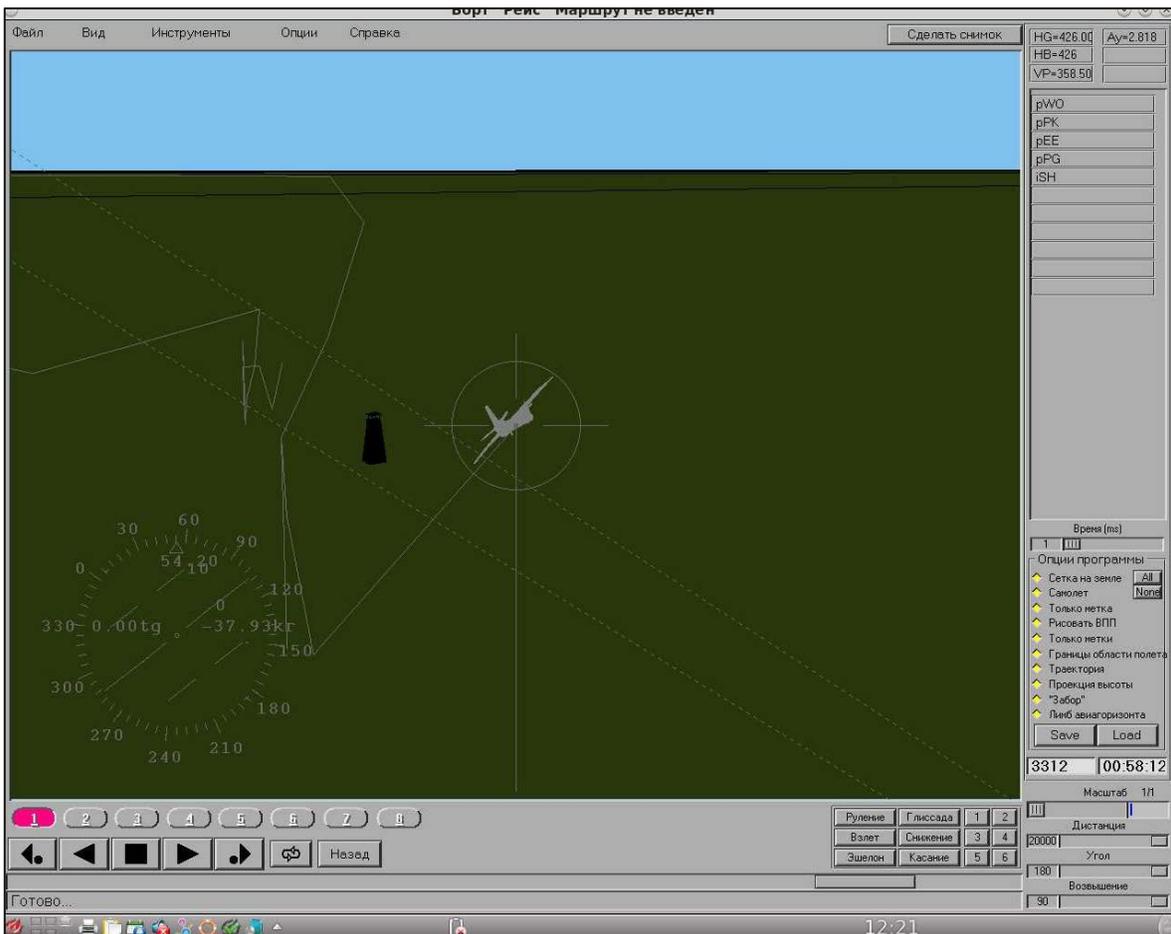
- Se determinó la ejecución de un viraje de 27°, en dirección general 020°, coincidente en tiempo y ubicación con el impacto de plano derecho contra el terreno, en la zona de seguridad del lado derecho.

Imagen No. 1: Gráfica FDR correspondiente a la aplicación de banqueo en el sobrevuelo.

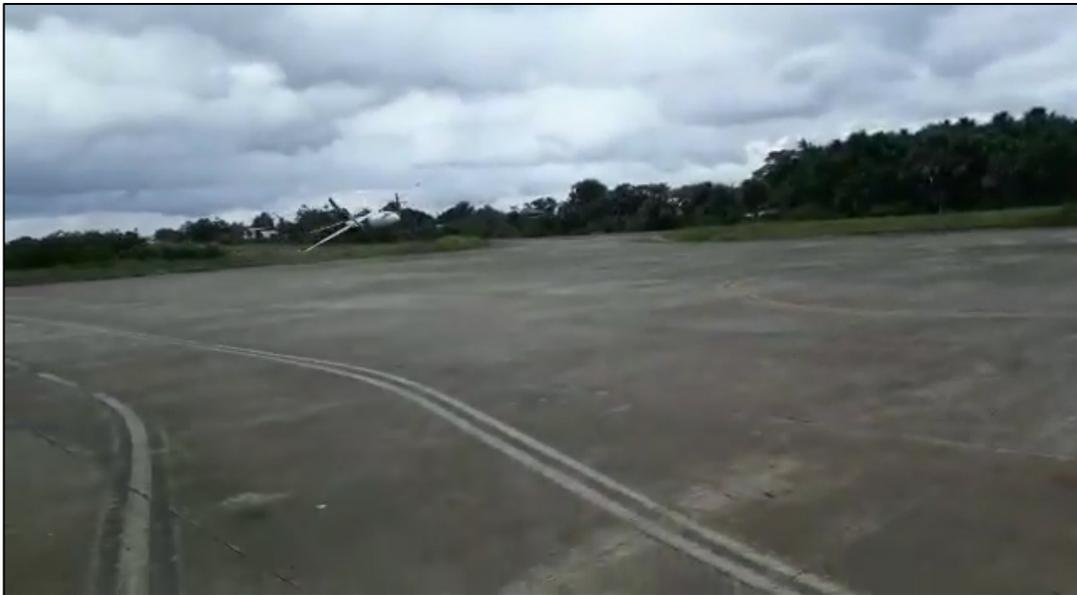
Una persona que observaba la aproximación de la aeronave desde la plataforma del aeródromo de Mitú, grabó con su teléfono móvil el sobrepaso del HK4730, haciéndose notoria la aproximación de la punta del plano izquierdo con el terreno, y exhibiendo el daño producido en esa parte de la aeronave

Fotografía No. 3: Imagen del contacto del plano con el terreno.

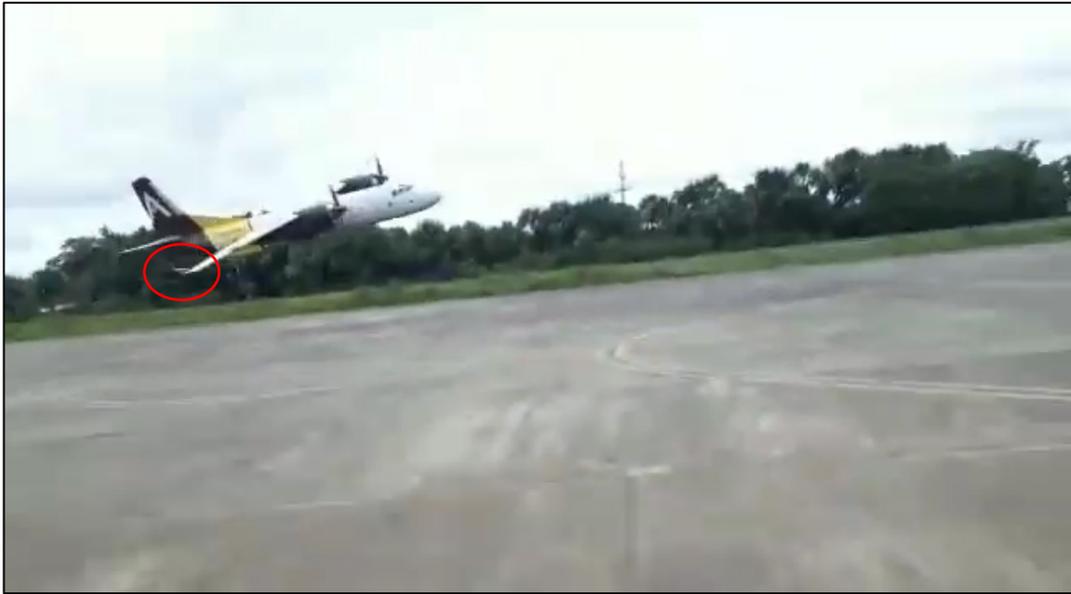
Fotografía No. 4: Sobrepaso posterior al impacto. Nótase parte del alerón derecho levantado.
