INFORME FINAL

INCIDENTE GRAVE

COL-22-65-DIACC

Pérdida de separación en aproximación frustrada

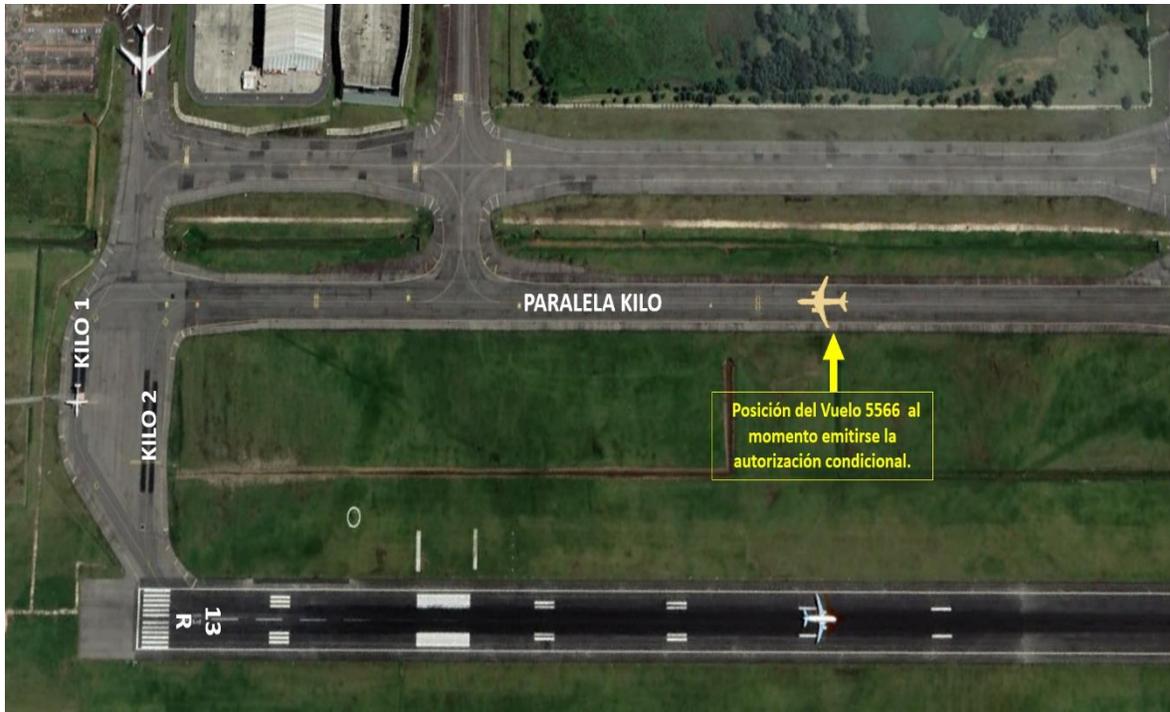
Imagen 1. Posición del vuelo 5566 sobre paralela Kilo, cuando el CTA expide la autorización condicional de ingreso a la pista.

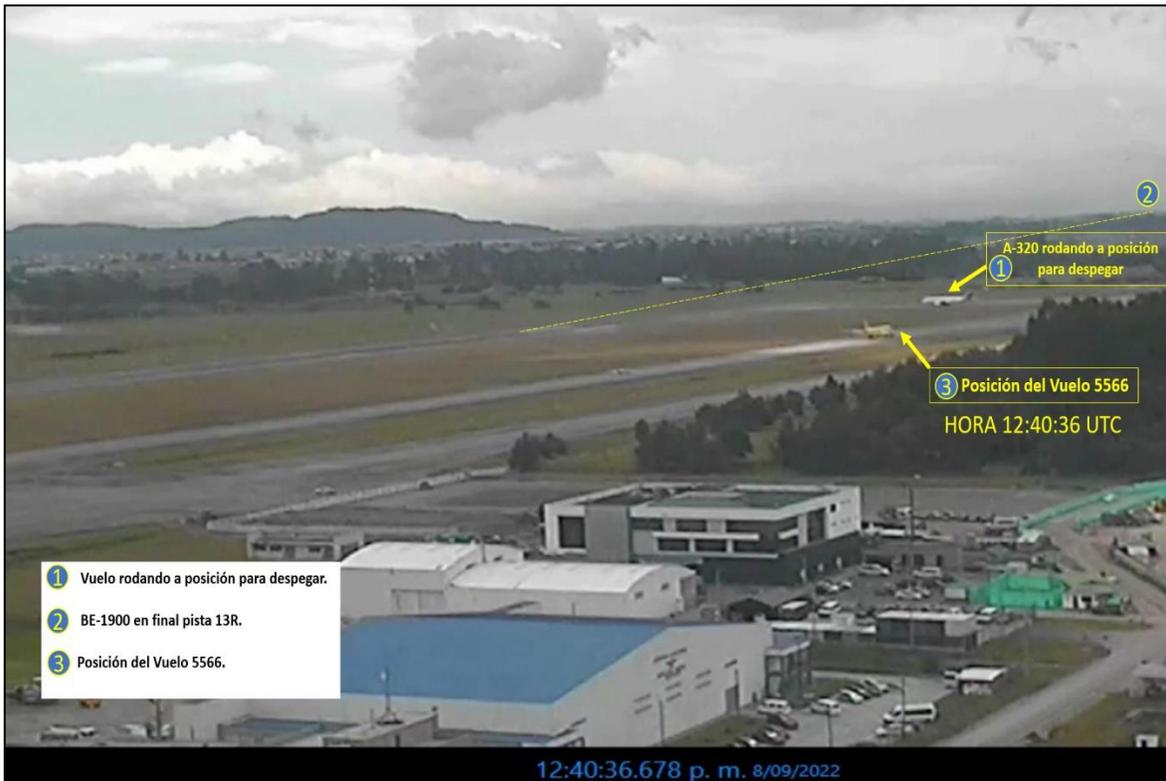
Imagen 2. Posición del vuelo 5566 sobre paralela Kilo, cuando el CTA expide la autorización condicional de ingreso a la pista.

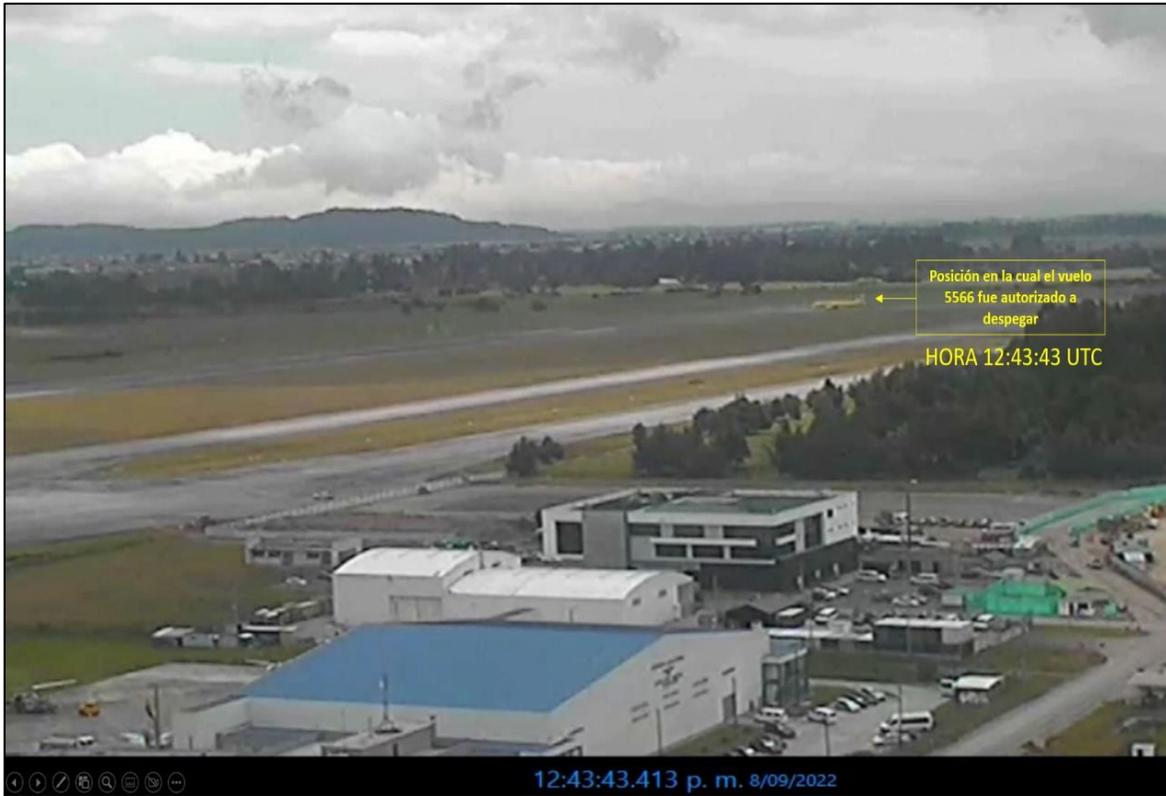
Imagen 3. Posición de la aeronave en la calle de rodaje Kilo 2, cuando se le autorizó el despegue.

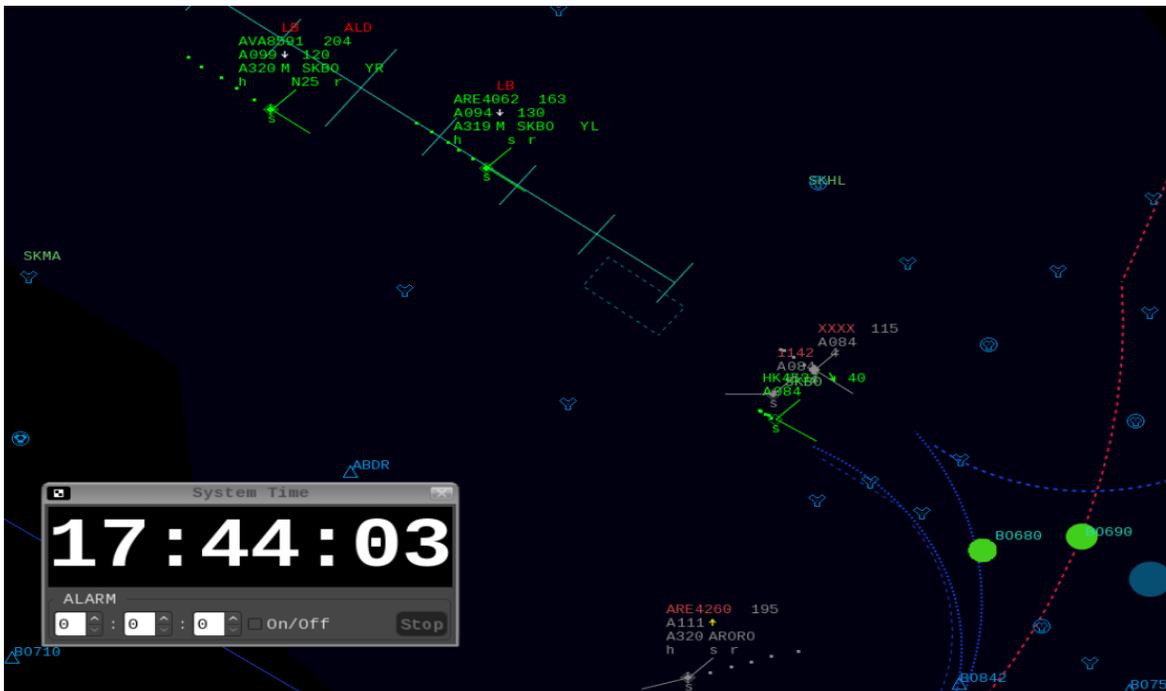
Foto radar 1. Posición del vuelo 8591, antes del despegue del vuelo 5566.

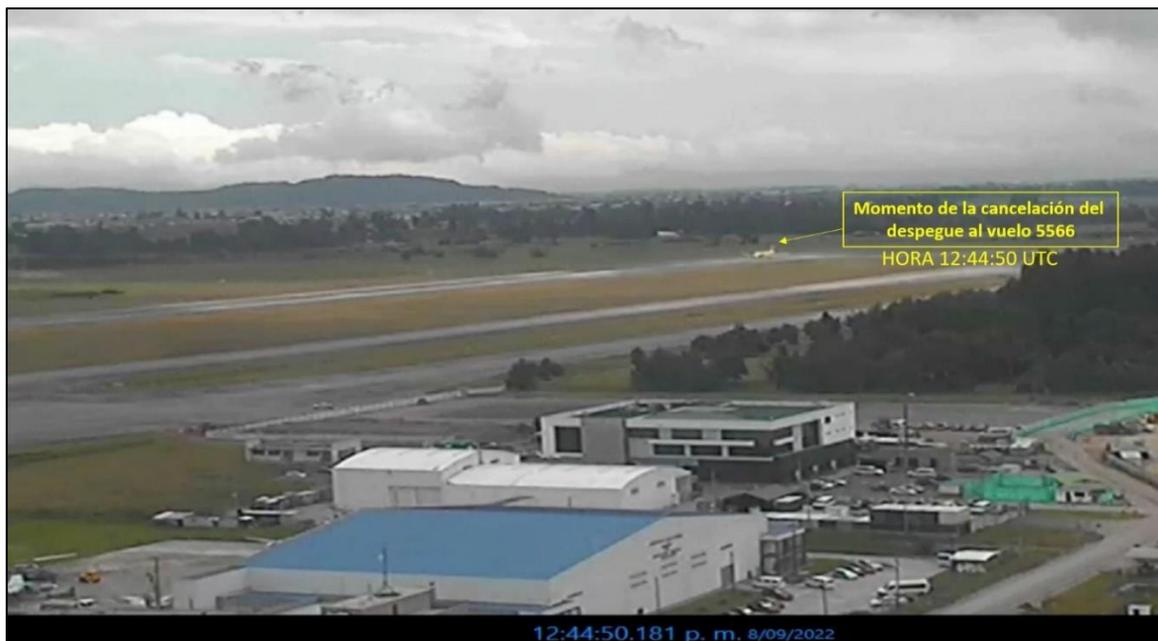
La aeronave con número de vuelo 5566, alineada en la pista, demoró su salida, por más de un minuto, sin hacer advertencia alguna a la Torre, por lo cual el controlador de aeródromo de Torre Sur de Eldorado, le informó a la tripulación que cancelara el despegue.

Imagen 4. Posición de la aeronave sobre la pista, al momento de la cancelación de autorización de su despegue.

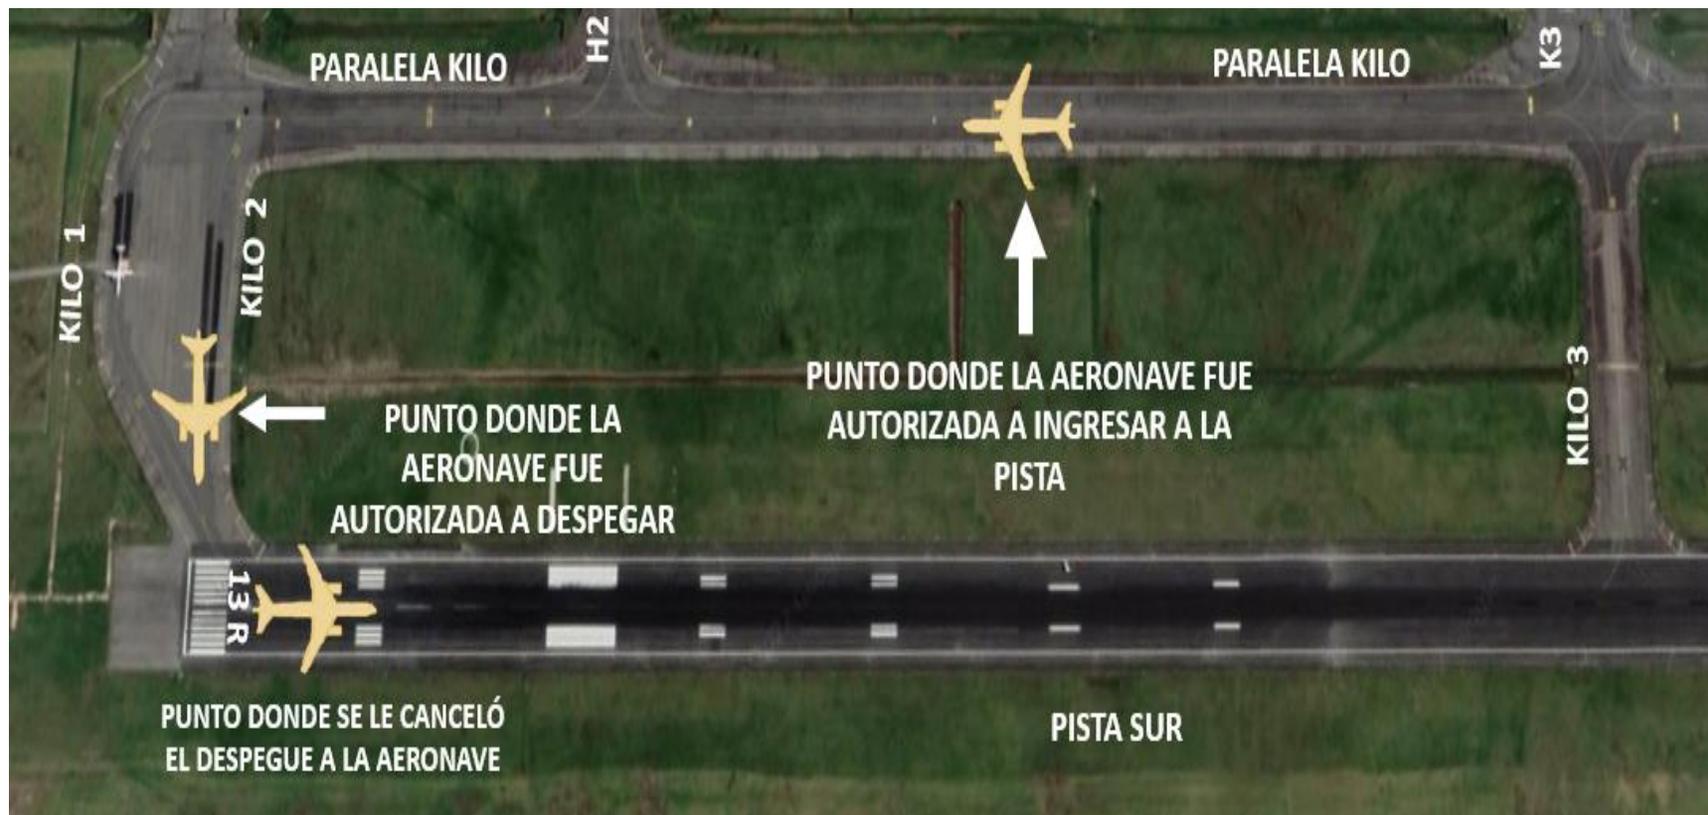
Imagen 5. Posiciones en tierra del vuelo 5566.

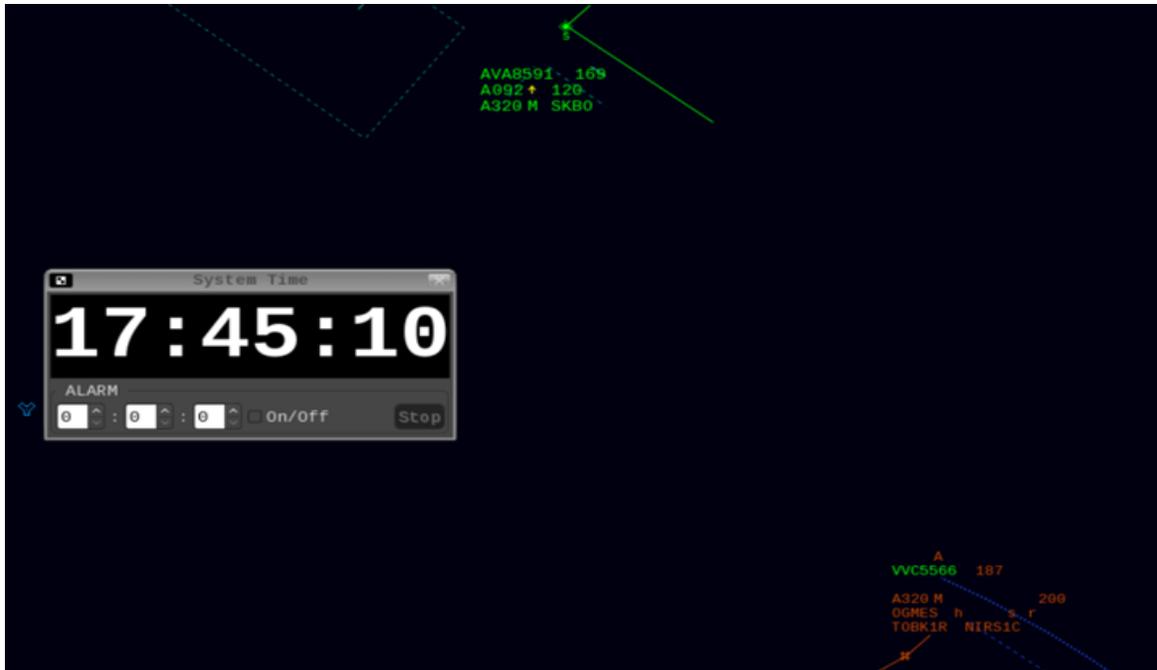
Foto radar 2. Posición de los vuelos 8591 y 5566 en el tramo de despegue.

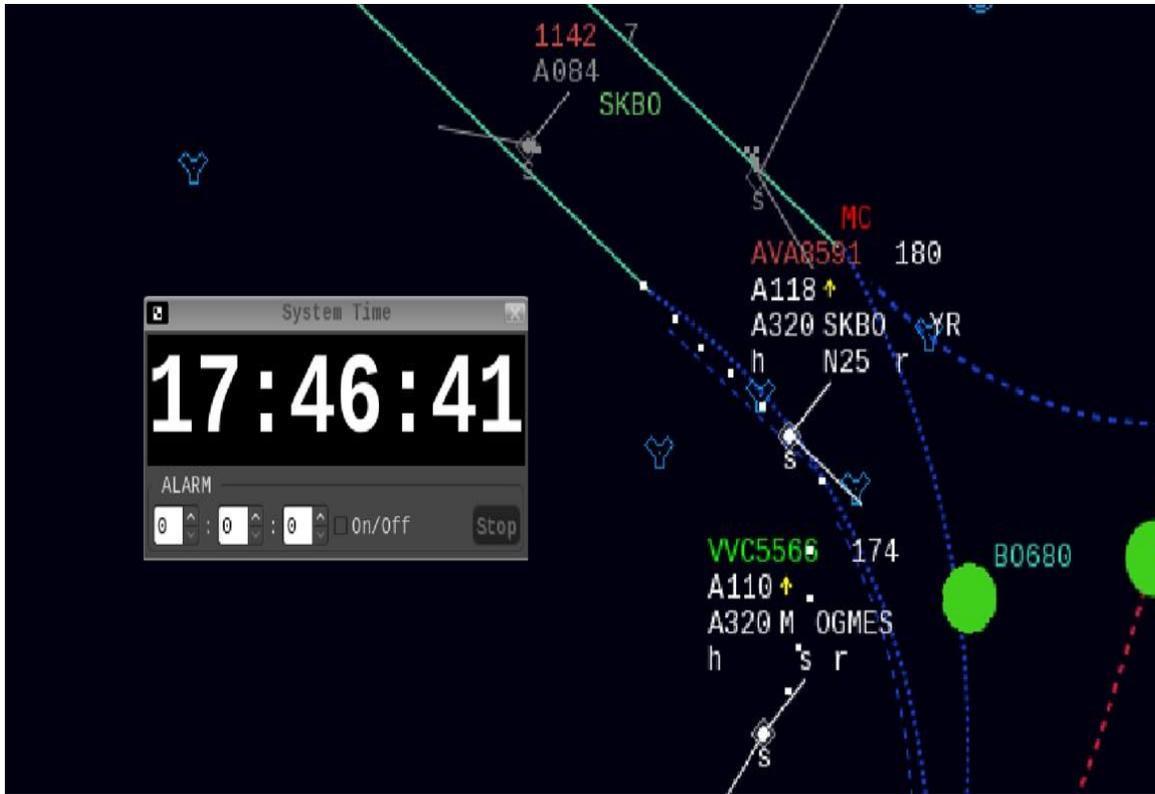
Una vez en el aire, a las 17:46:41 UTC, la aeronave vuelo 5566 que realizó el despegue sin autorización y la aeronave del vuelo 8591 que efectuaba aproximación frustrada, tuvieron una “separación no garantizada” con un acercamiento de 800 pies en el plano vertical y de 1.2 NM en el plano horizontal.

No hubo alarma de TCAS RA ni TCAS TA entre las aeronaves involucradas, probablemente por el hecho de que ambas se encontraban en ascenso y en proximidad al terreno.

Foto radar 3. Máximo acercamiento entre las dos aeronaves.

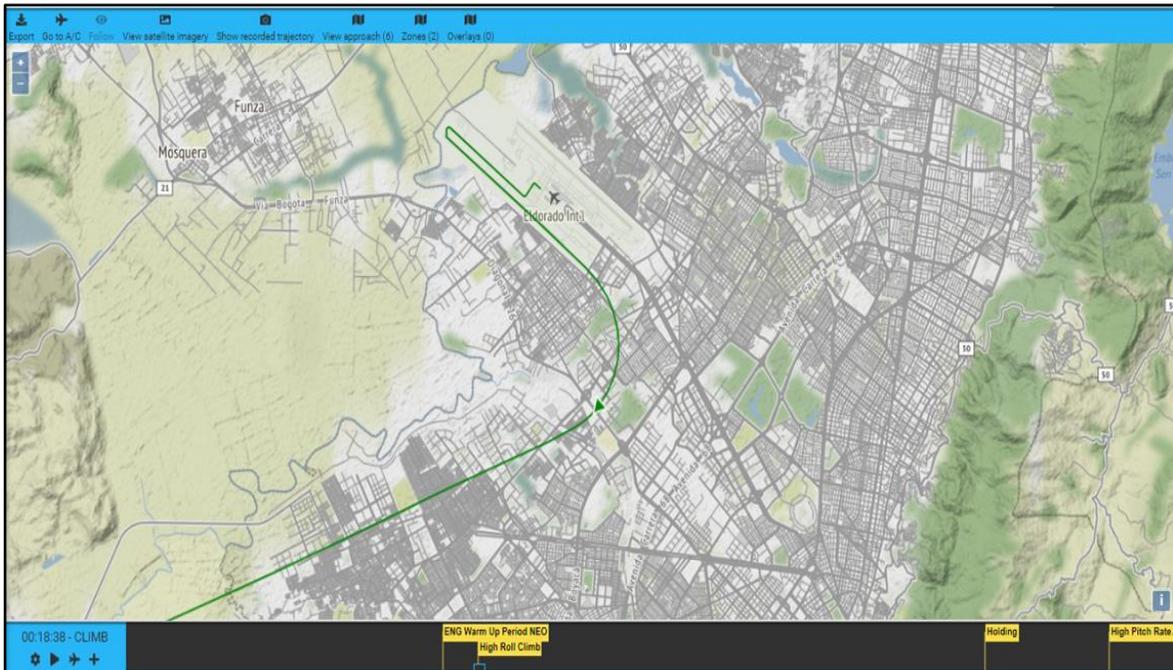
Imagen 6. Registro del FDA vuelo 5566 - Hora 17:46:41 UTC

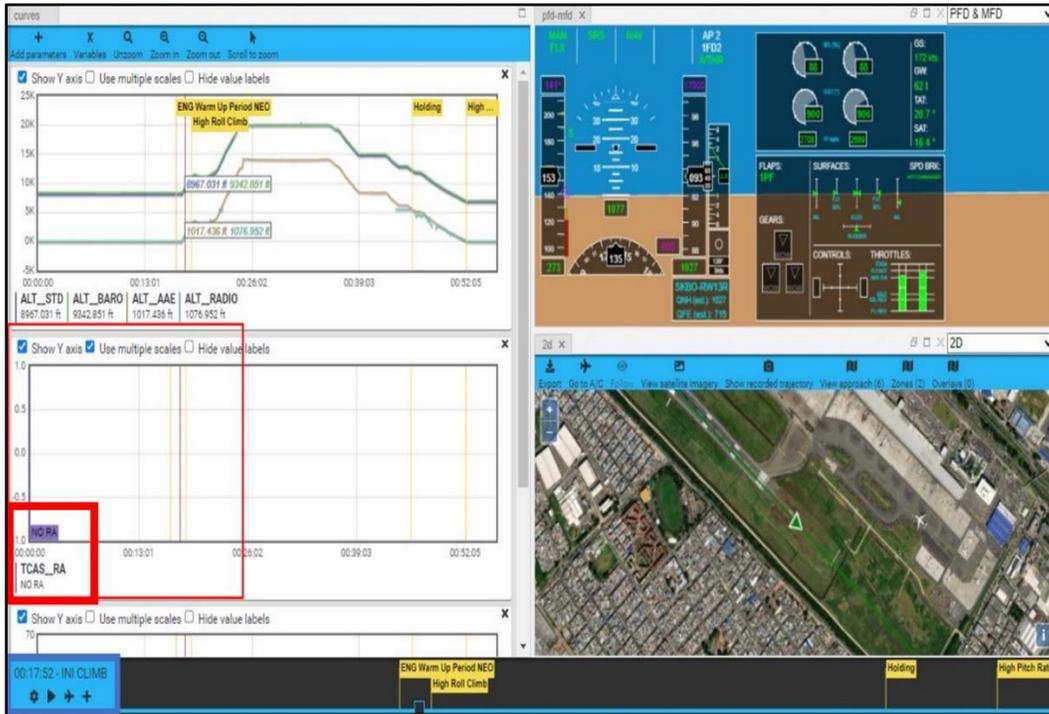
En los datos del FDR no se evidenció alerta de TCAS (TA ni RA).

Imagen 10. FDA 1745 UTC, Vuelo 5566 a 1017 ft AGL. No se evidencia aviso de TCAS RA.

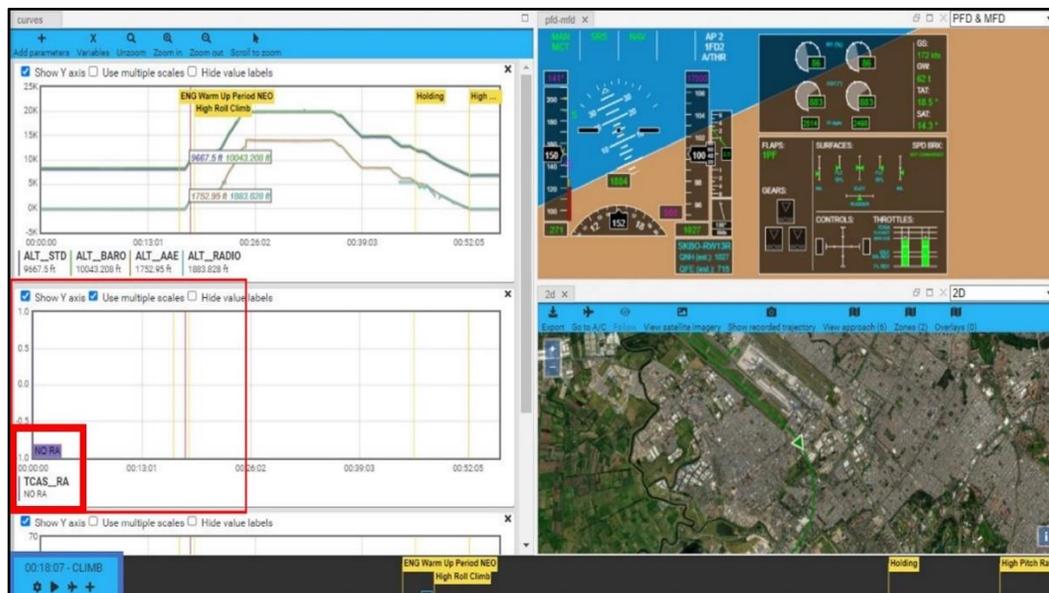
Imagen 11. FDA 1746 UTC, viraje por derecha a través de 10.000 ft. Sin anuncio de TCAS RA.

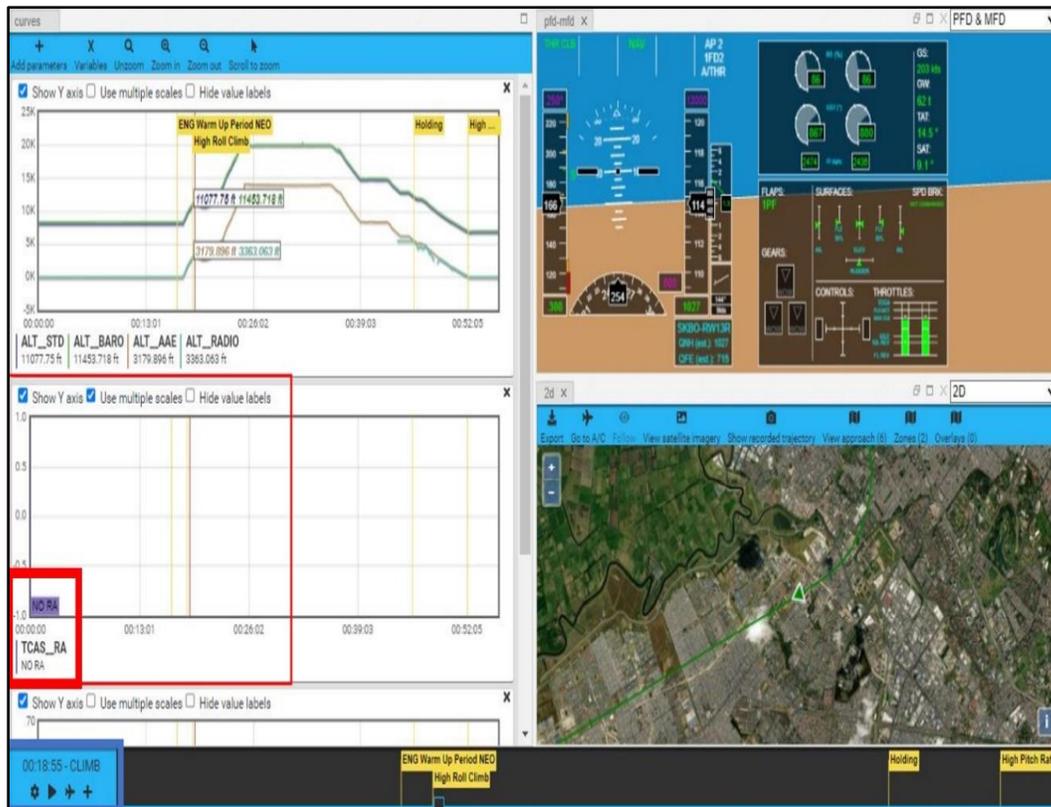
Imagen 12. FDA. 1746 UTC La aeronave finaliza el viraje a 11.400 ft. Sin anuncio de TCAS RA.

La información presentada en el numeral anterior 1.11.2, demuestra que no hubo activación del sistema TCAS del vuelo 5566, ante la proximidad con el vuelo 8591, después del despegue.

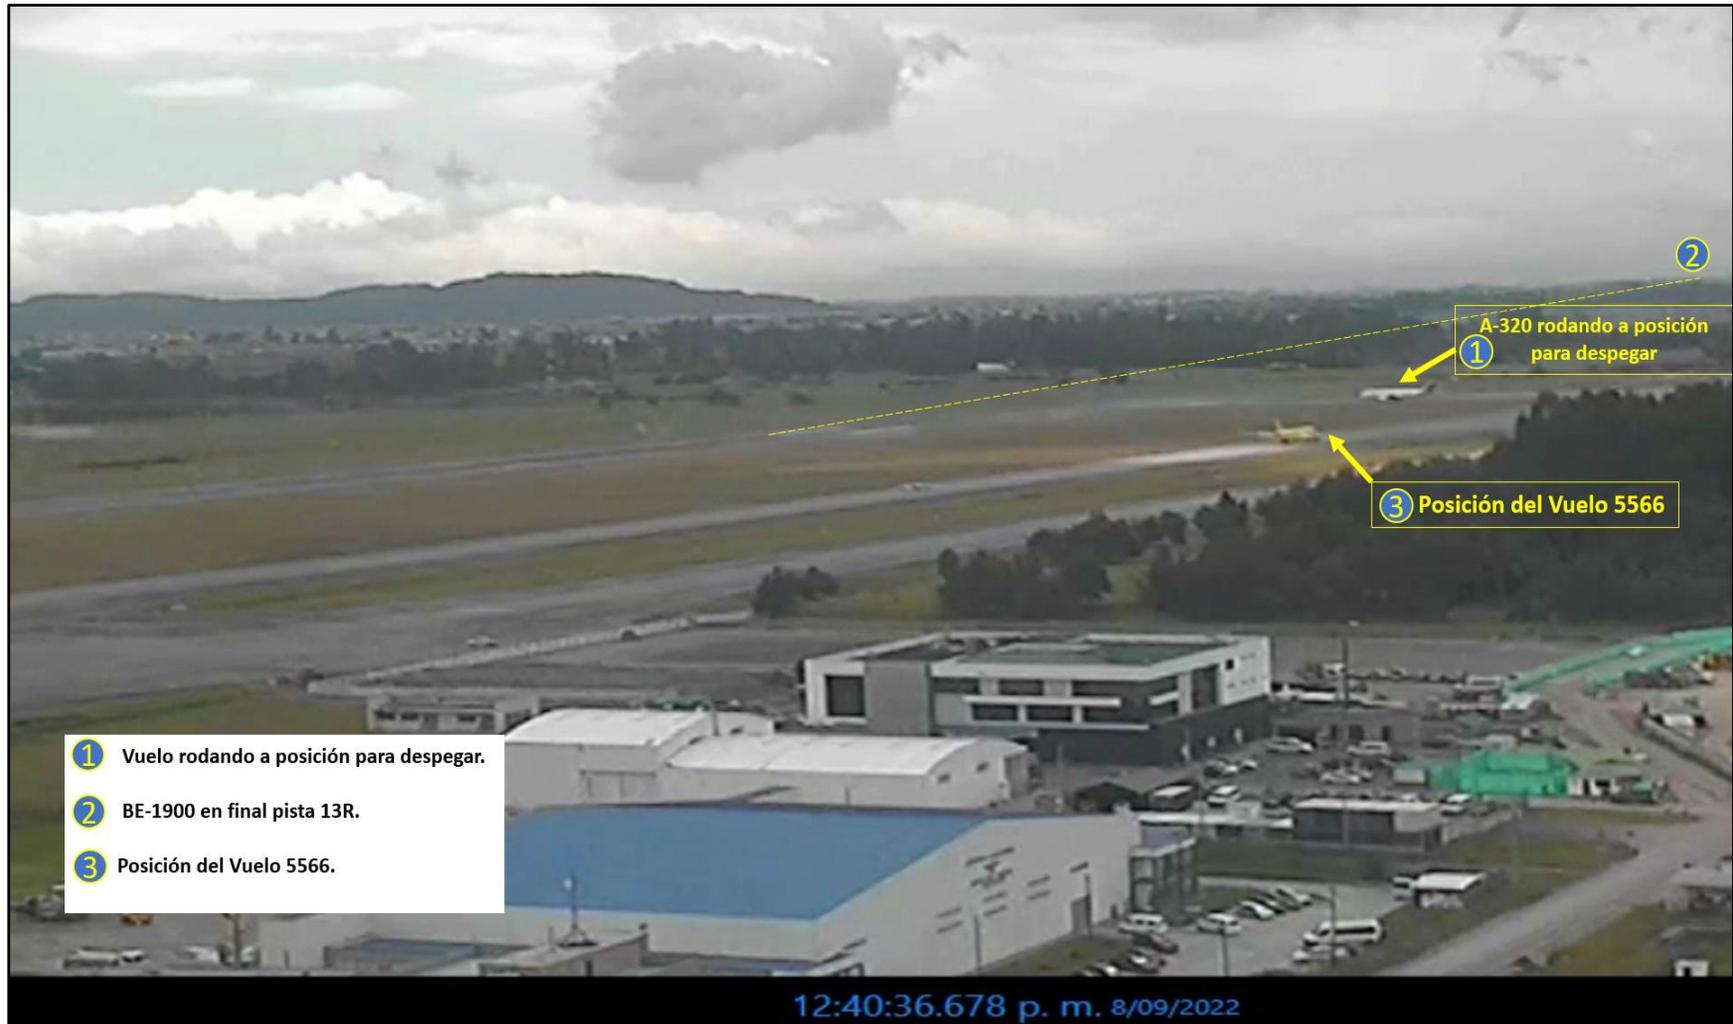
Imagen 13. Posición de las aeronaves en el primer llamado del CTA.
