INFORME FINAL INCIDENTE GRAVE

COL-22-67-DIACC

Cercanía a terreno montañoso en aproximación, con maniobra evasiva
CFIT

Airbus A320-214

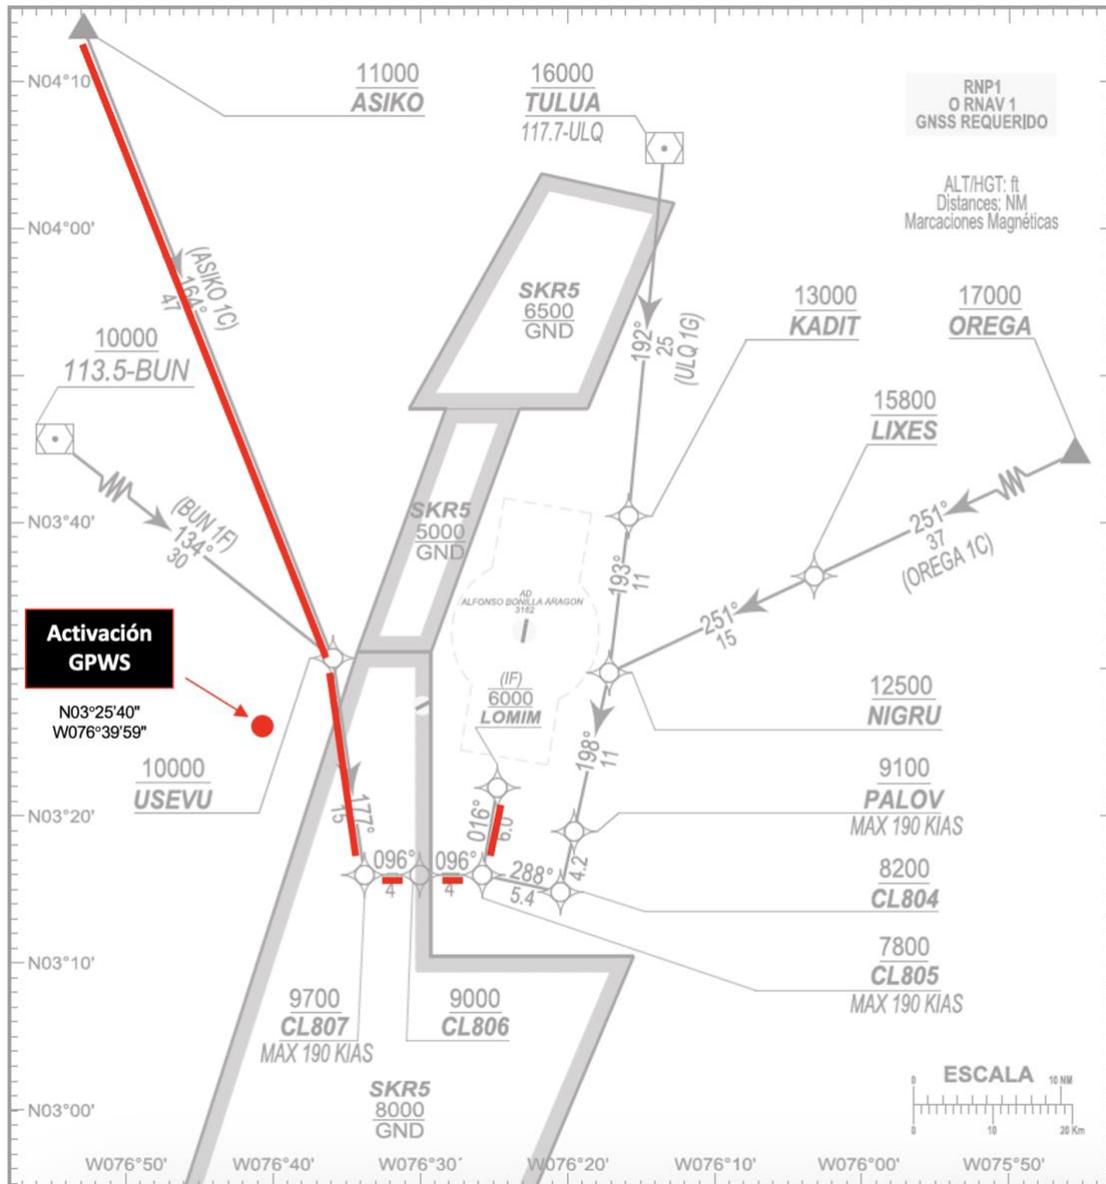
Imagen No. 2 – Punto de activación de la alerta GPWS en comparación con STAR ASIKO 1C.

A las 01:49:39 h, cuando la aeronave descendía a través de 9,796 pies (1,740 pies RA) con rumbo 154° (a 14NM del VOR DME CLO), en coordenadas N03°25'40" W076°39'59", se activó la alerta del modo 2A GPWS TERRAIN.

A las 01:49:41 h, (02 segundos después), a través de 9,776 pies (1,600 pies RA), se activó la advertencia reactiva GPWS "PULL UP". La tasa de descenso era de 360 pies/min. La velocidad era de 250 nudos CAS.

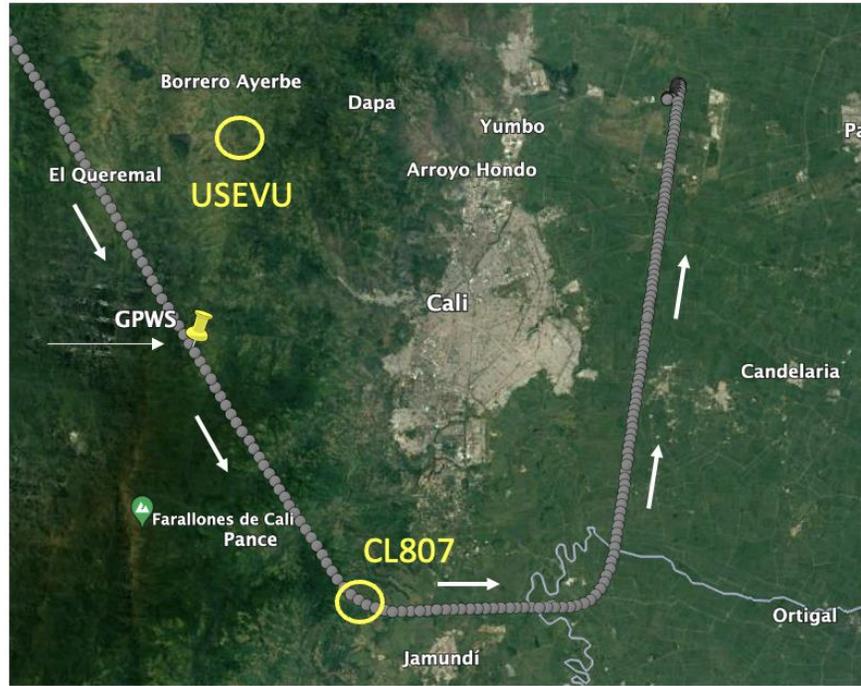
Imagen No. 6 – Información FDR registrada vuelo ULS5389.

1. A las 01:49:39 h, cuando la aeronave descendía a través de 9,796 pies, con 1,740 pies Radio altimétrico (RA), con rumbo 154°, y a 14NM al VOR DME CLO, se activó la alerta del modo 2A GPWS TERRAIN. La rata de descenso era de 570 pies/min, y la velocidad era de 251 nudos CAS.
2. La altura RA más baja se registró a las 01:49:42 h, a través de 9,753 pies con 1,529 pies AGL y 250 nudos CAS.

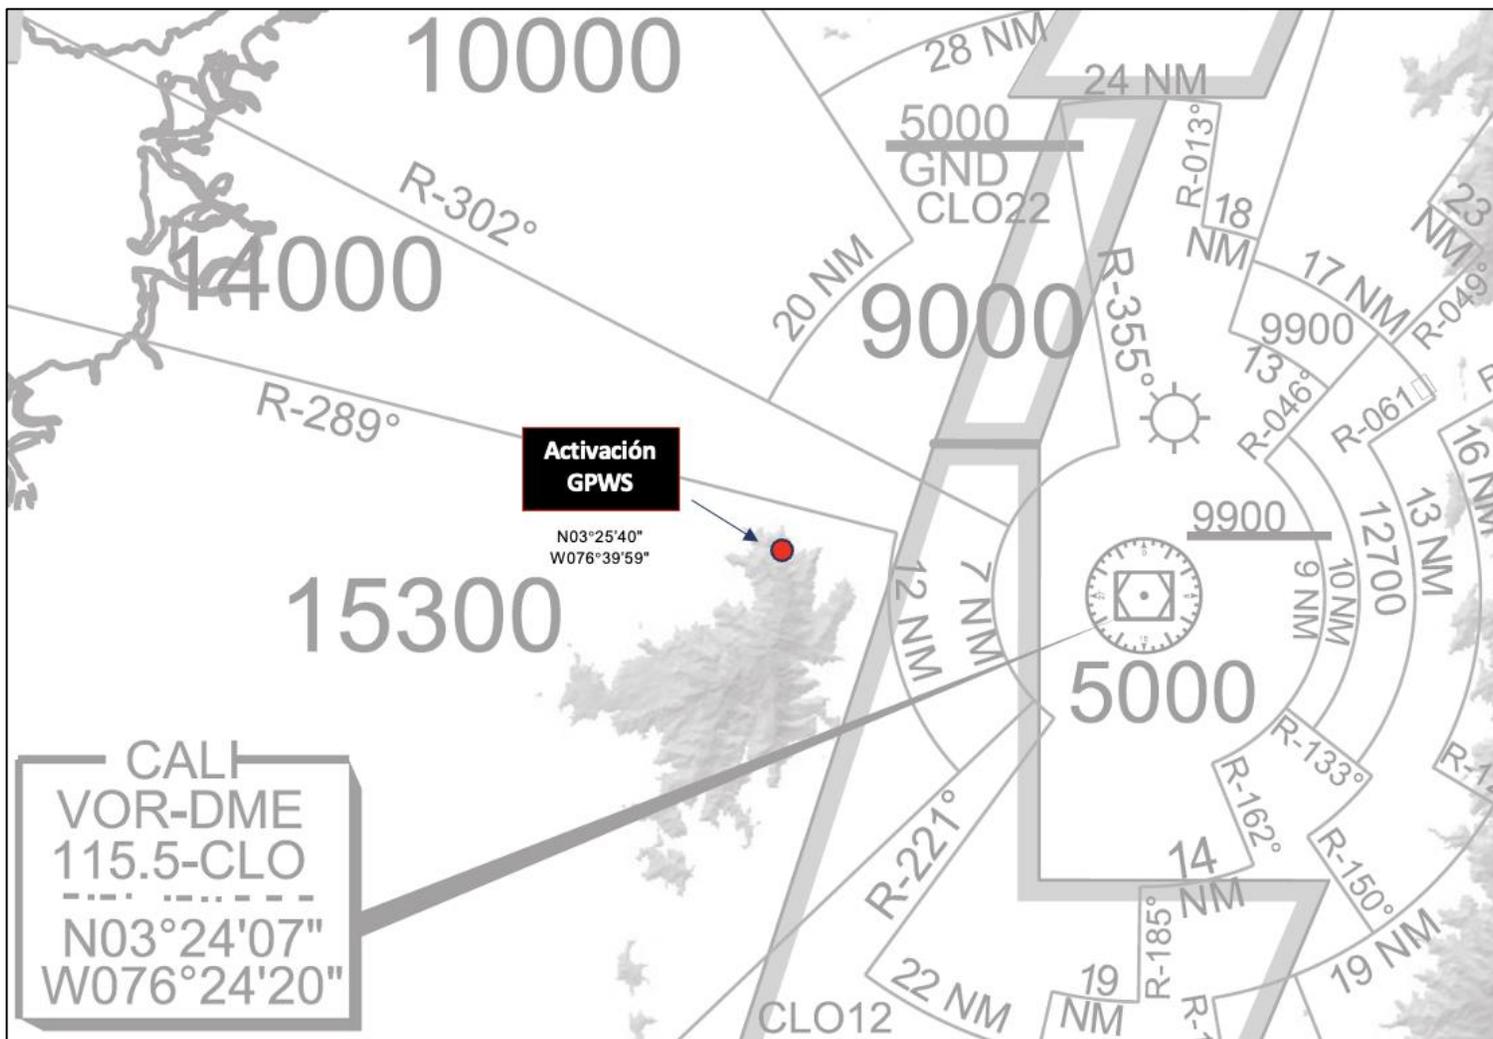
Imagen No. 7 – Punto de activación alerta GPWS en Altitudes Mínimas de Sector Cali – AIP Colombia.

La prueba pudo verificar que, si se programa esta navegación, la aeronave sobrevolaría las altitudes mínimas del sector (MSA) en Cali de 15,300 pies, tal cual como ocurrió en el vuelo ULS5389 según los registros FDA.

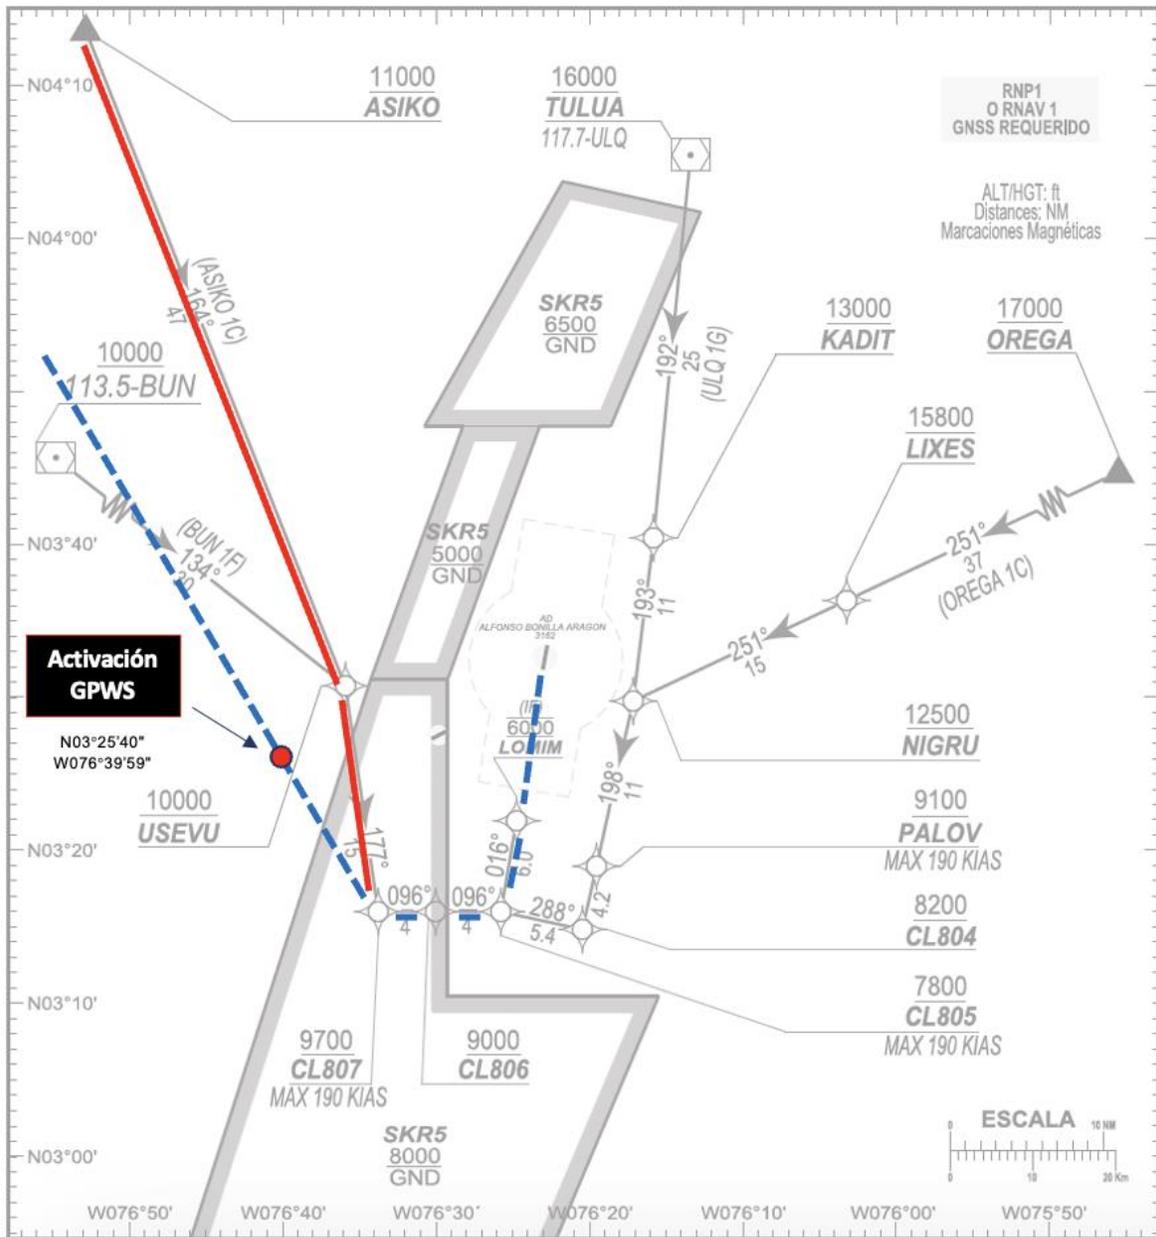
Imagen No. 8 – Trayectoria de vuelo (Azul) real efectuada por la aeronave en la llegada STAR ASIKO 1C

Es claro, ante la evidencia estudiada en la investigación, que durante la ejecución de la aproximación RNAV ASIKO1C, el PF no voló el procedimiento al punto USEVU tal como está especificado en la carta, optando por cambiar la ruta, y dirigirse *directo* al punto CL807.

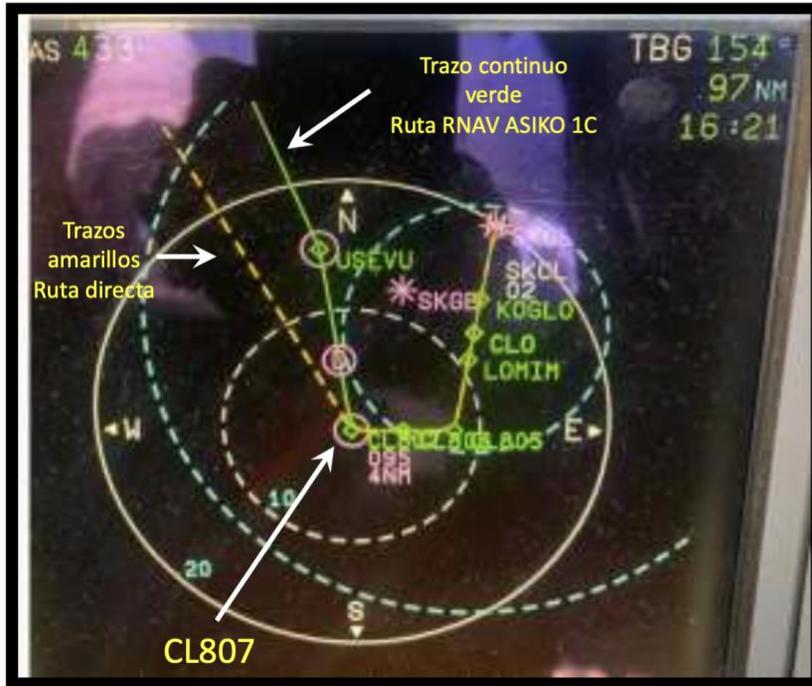
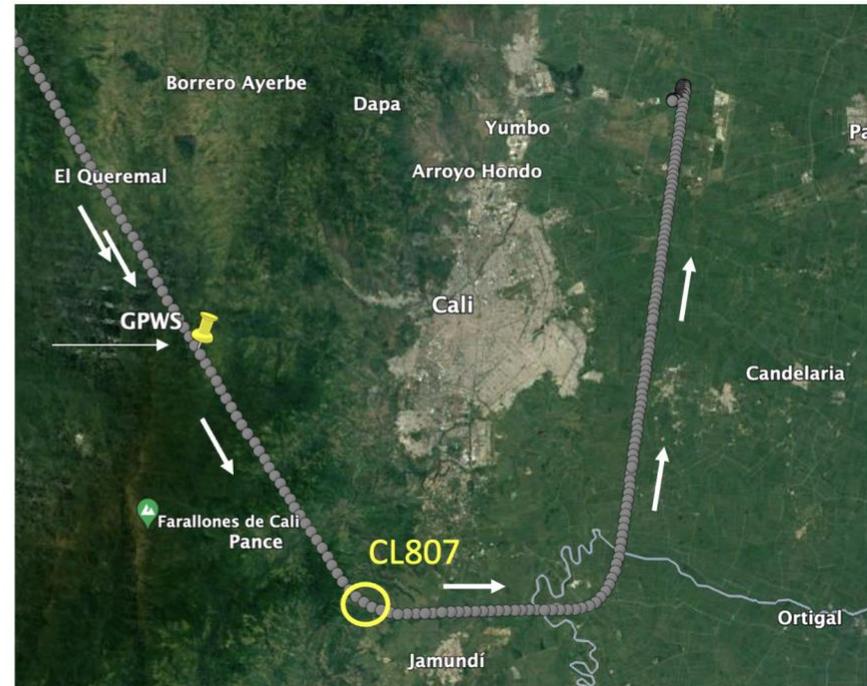
Imagen No. 11

Izquierda: Comparativo de vista ND de vuelo directo TBG – CL807 (Trazos amarillos) y ruta RNAV ASIKO1C (trazos verdes continuos).

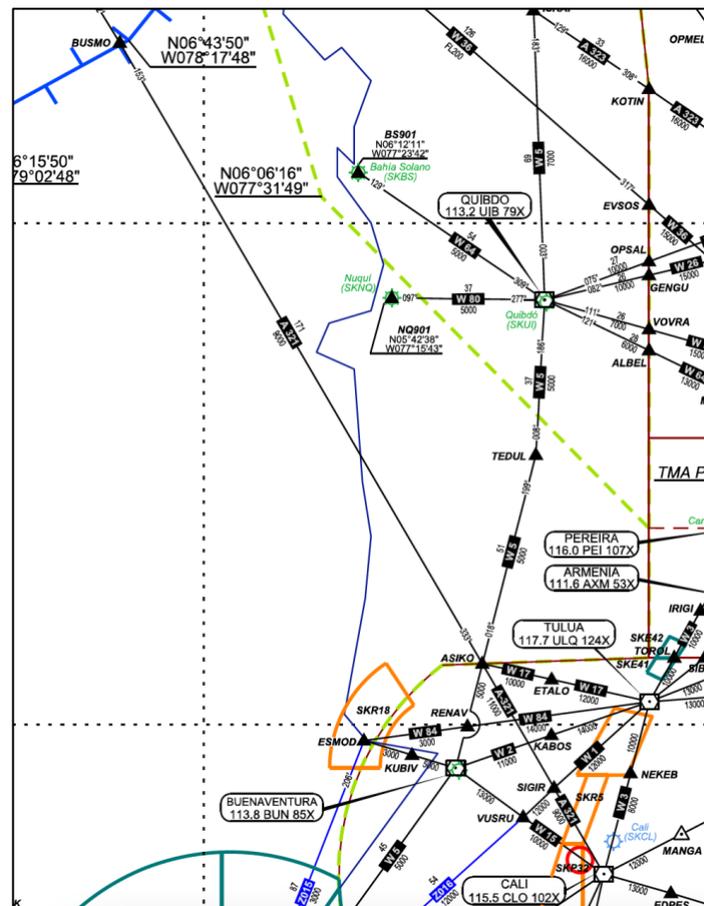
Imagen No. 12 – Ubicación del punto BUSMO y su relación con ASIKO y SKCL.

Las intenciones de sobrevolar a este punto (CL807) se gestaron mucho antes de encontrarse en cercanías a Cali aproximación. Los cálculos efectuados en la investigación concuerdan con las declaraciones del PF, quien indicó que esta decisión fue planeada mucho antes, y de acuerdo con los registros de vuelo, esto se efectuó aproximadamente desde la posición BUSMO.

Dentro de las evidencias recopiladas, no se encontró que durante el sobrevuelo por BUSMO hasta el inicio de la aproximación a Cali, existiera una autorización explícita del ATC para volar directamente al punto CL807. El ATC solo dio autorización para volar directo a LOMIM.

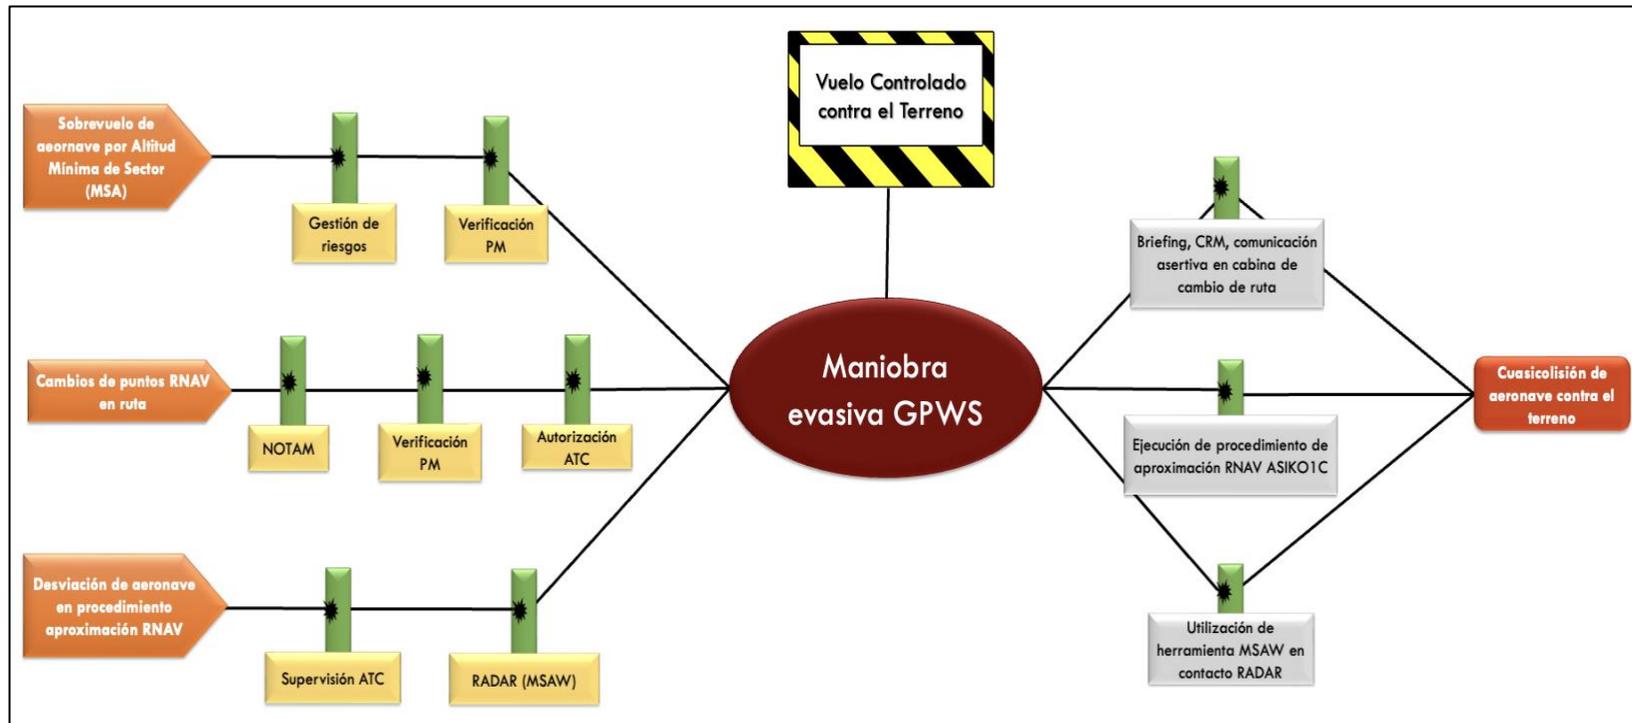
Imagen No. 13 - Diagrama BOW-TIE aplicado a la investigación.

Falla en la comunicación de cabina, por cuanto no hubo una retroalimentación de los procedimientos durante el vuelo, lo que demuestra niveles de complacencia altos en la cabina de mando hacia el primer oficial que se encontraba en entrenamiento operacional inicial.

El Operador debería fortalecer en sus actividades de entrenamiento de las tripulaciones, el adecuado desarrollo de habilidades no técnicas, tales como la conciencia situacional, la toma de decisiones, la comunicación y el buen juicio. **REC.02-202267-2-DIA**
