# INFORME PRELIMINAR

# INCIDENTE GRAVE

## COL-22-72-DIACC

Aterrizaje con bajo nivel de combustible

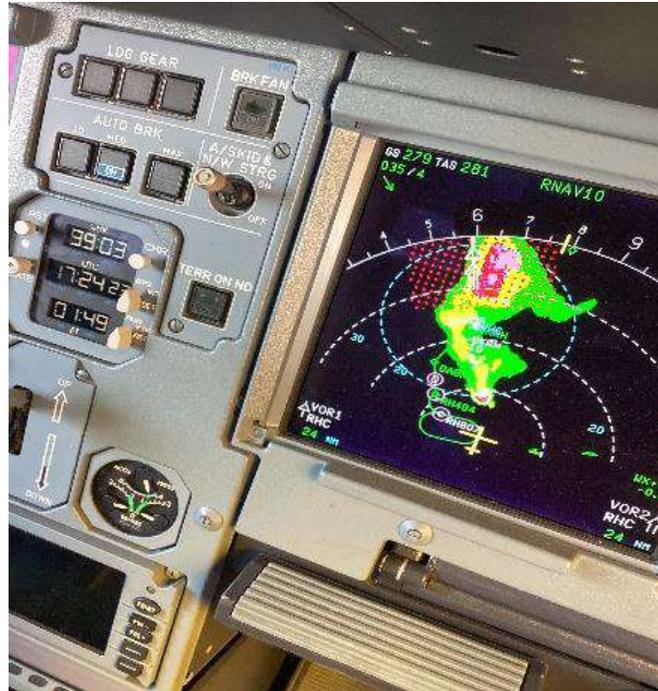
La tripulación concluyó que la tormenta reportada por la Torre de Control de Riohacha se movía completamente en dirección de la aproximación a RCH, lo cual causaría aún más demora para poder iniciar la aproximación.

Fotografía No. 1: Vista de las malas condiciones meteorológicas sobre RCH en la cabina del HK-5378

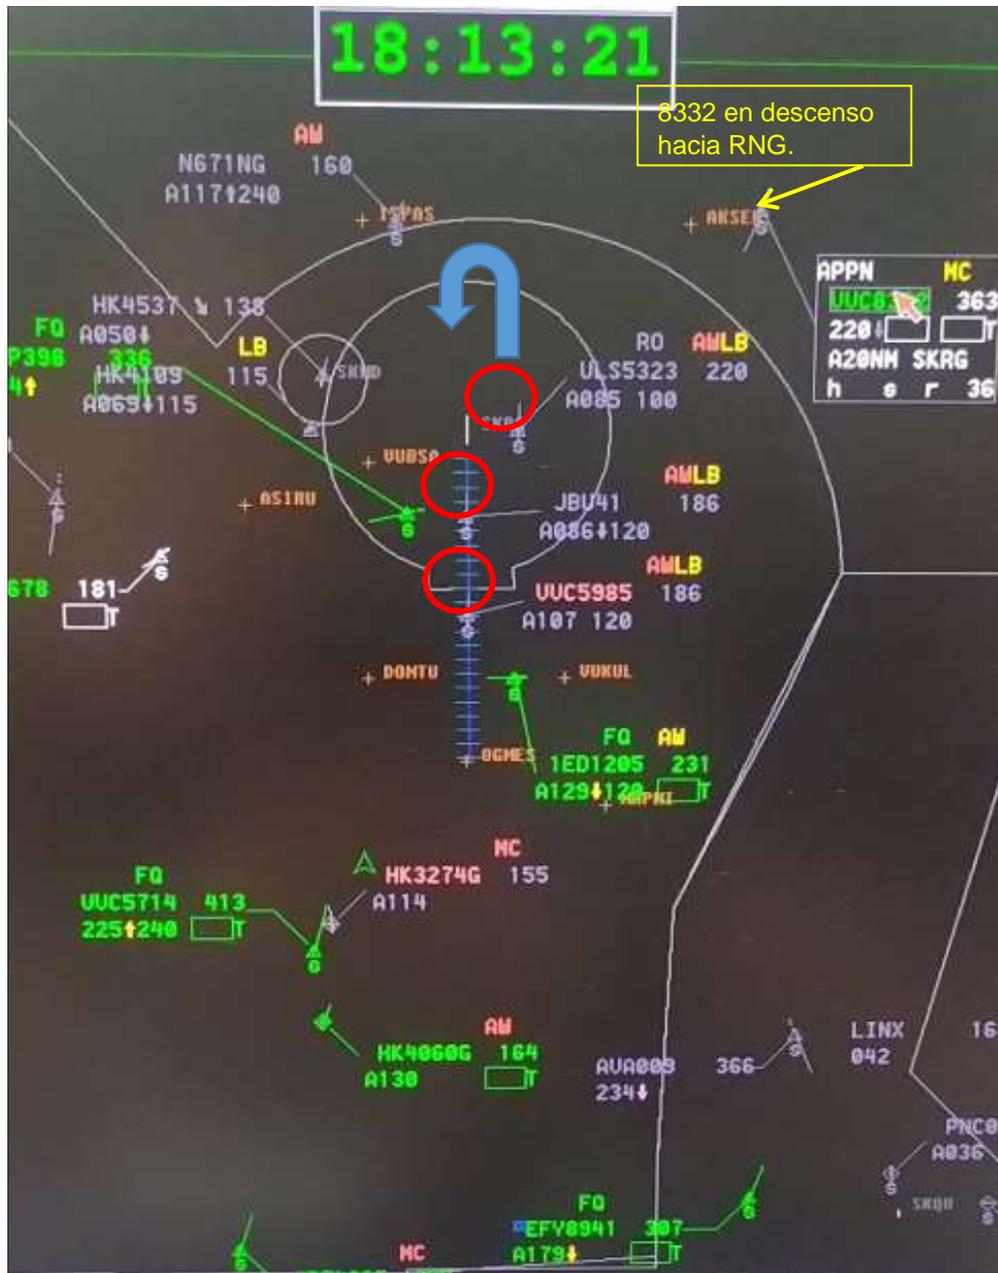
Fotografía No. 2: Situación Radar – aeronaves circulando para Pista 19 (círculos rojos)

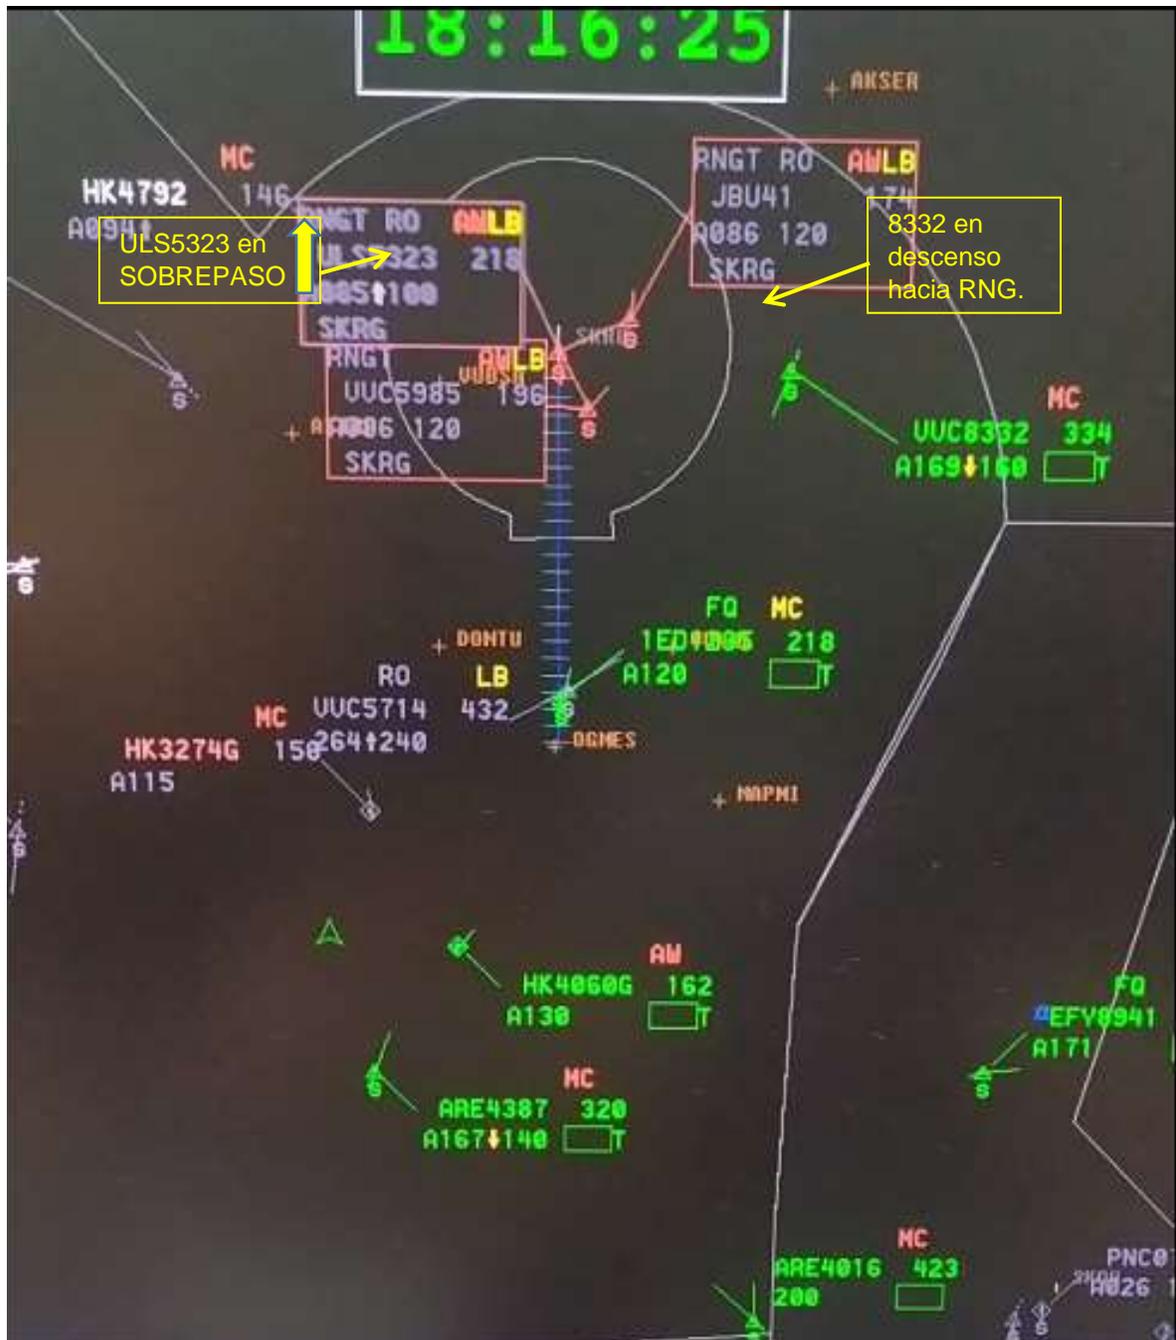
Fotografía No. 3: Situación Radar – ULS5323 efectuando sobrepaso pista 19.

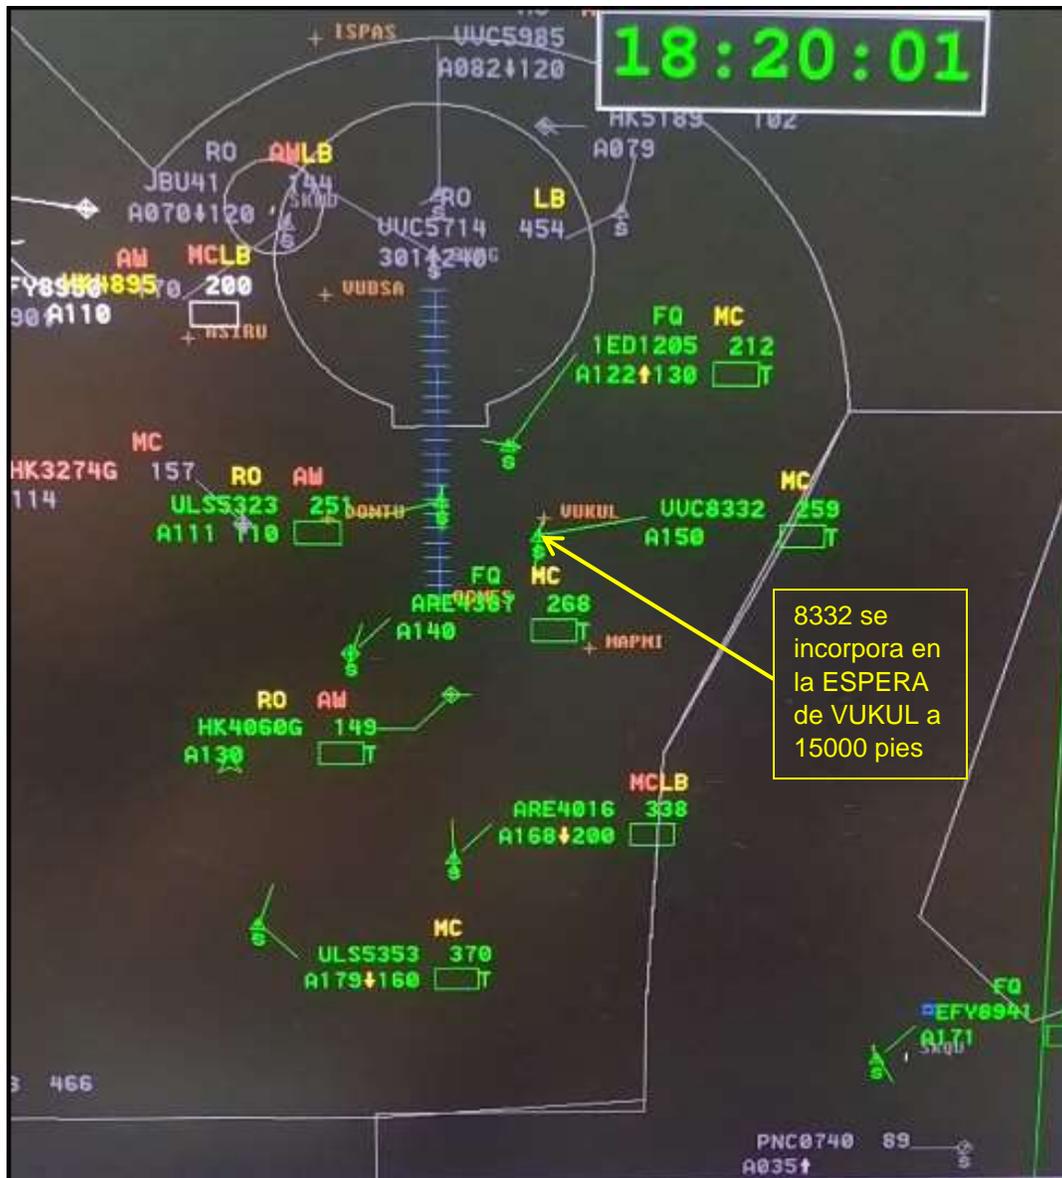
Fotografía No. 4: Situación Radar – aeronaves en esperas; vuelo 8332 en VUKUL

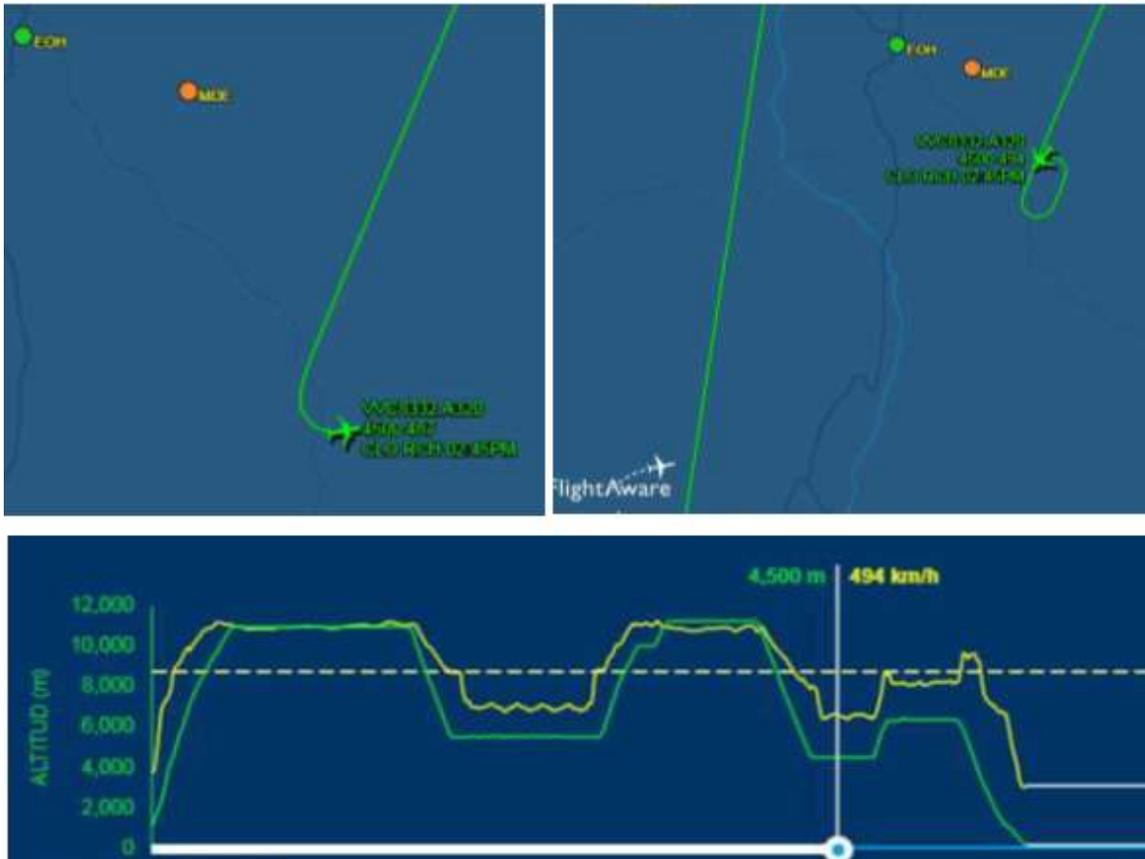
Fotografía No. 5: Vuelo 8332 se incorpora en VUKUL (Fuente: Flight Aware)

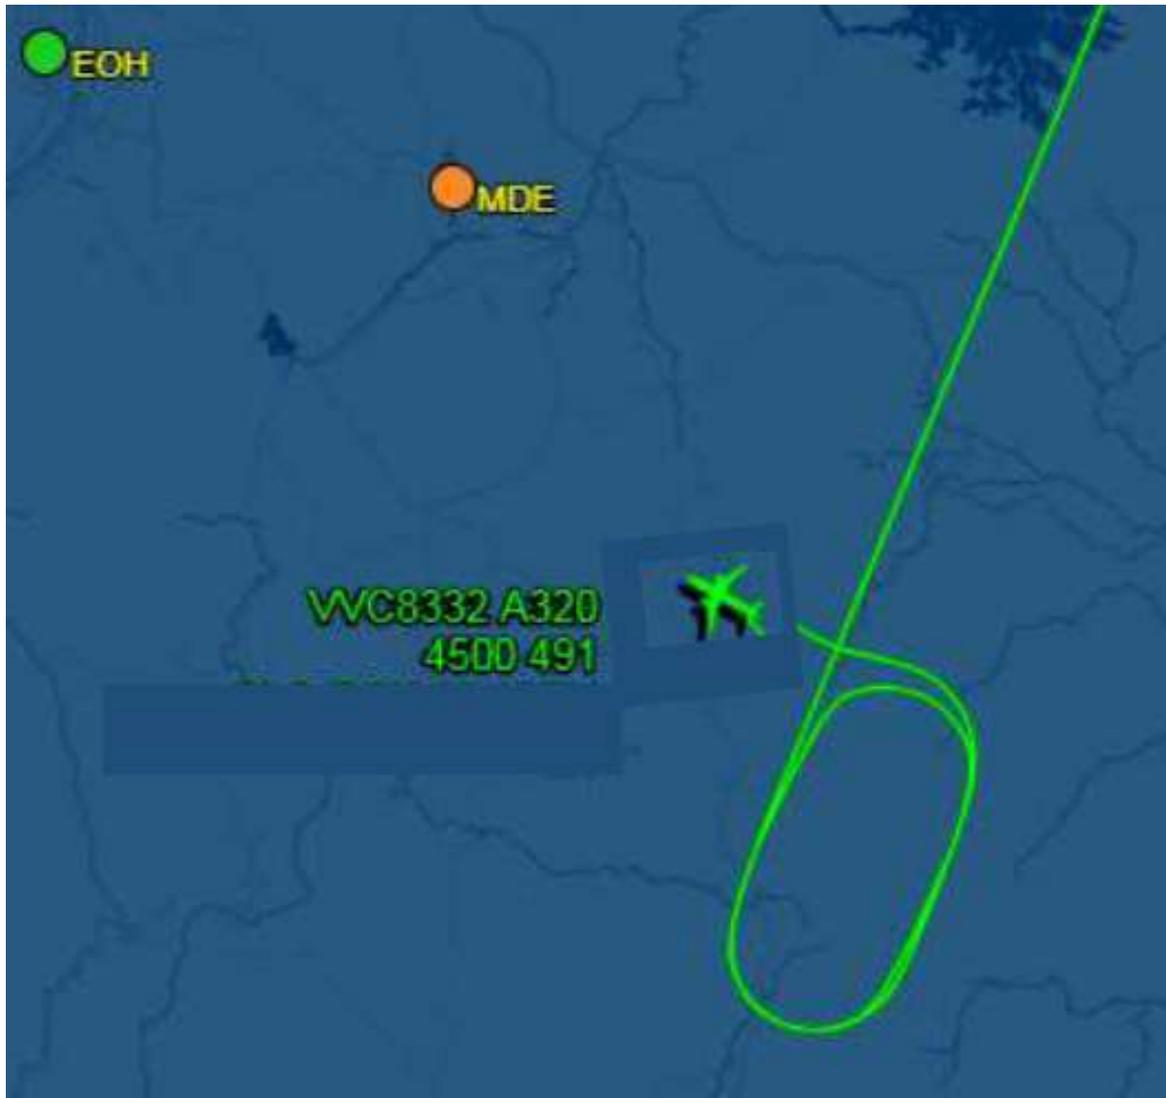
Para entonces, la aeronave anticipadamente había salido del patrón de espera en VUKUL con rumbo hacia GEMLI, con la intención de aproximar para la pista 01.

Fotografía No. 6: Vuelo 8332 saliendo de espera en VUKUL rumbo GEMLI (Fuente: Flight Aware)

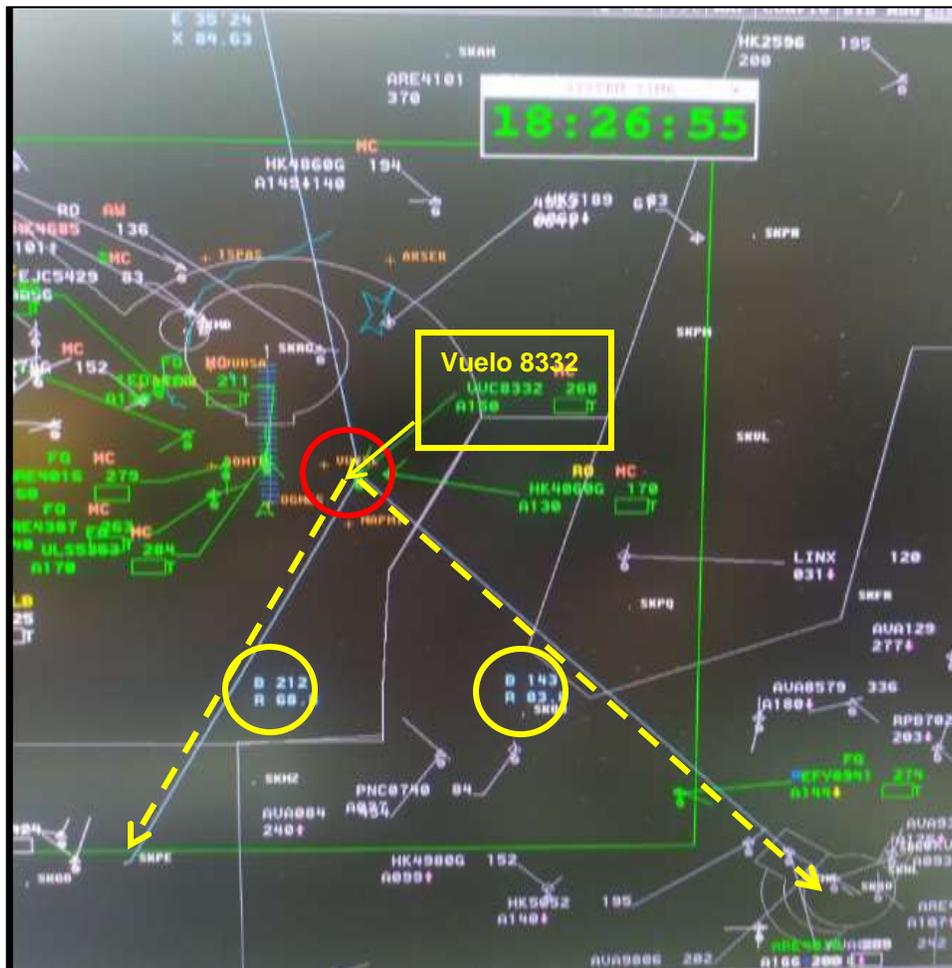
Fotografía No. 7: Vuelo 8332 en VUKUL – distancias a PEI y BOG

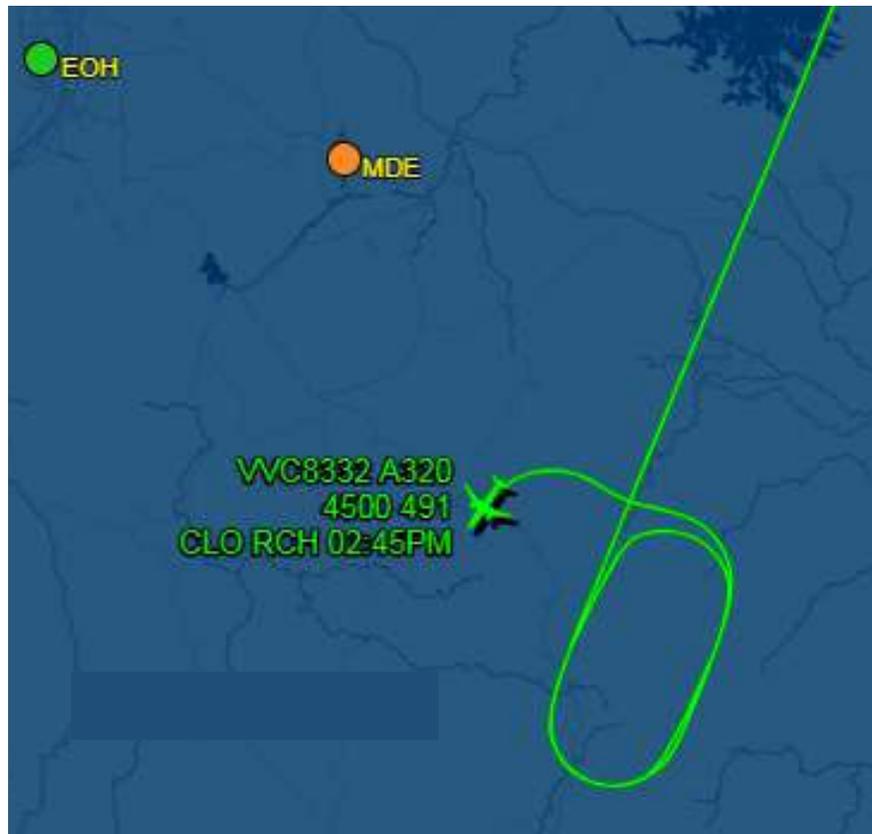
Fotografía No. 8: Vuelo 8332 maniobró a iniciar un viraje de 360° por su izquierda, proceder a MTR (Fuente: Flight Aware)

El vuelo 8332 cambió el rumbo que llevaba y efectuó un viraje en círculo por la izquierda hacia el norte.

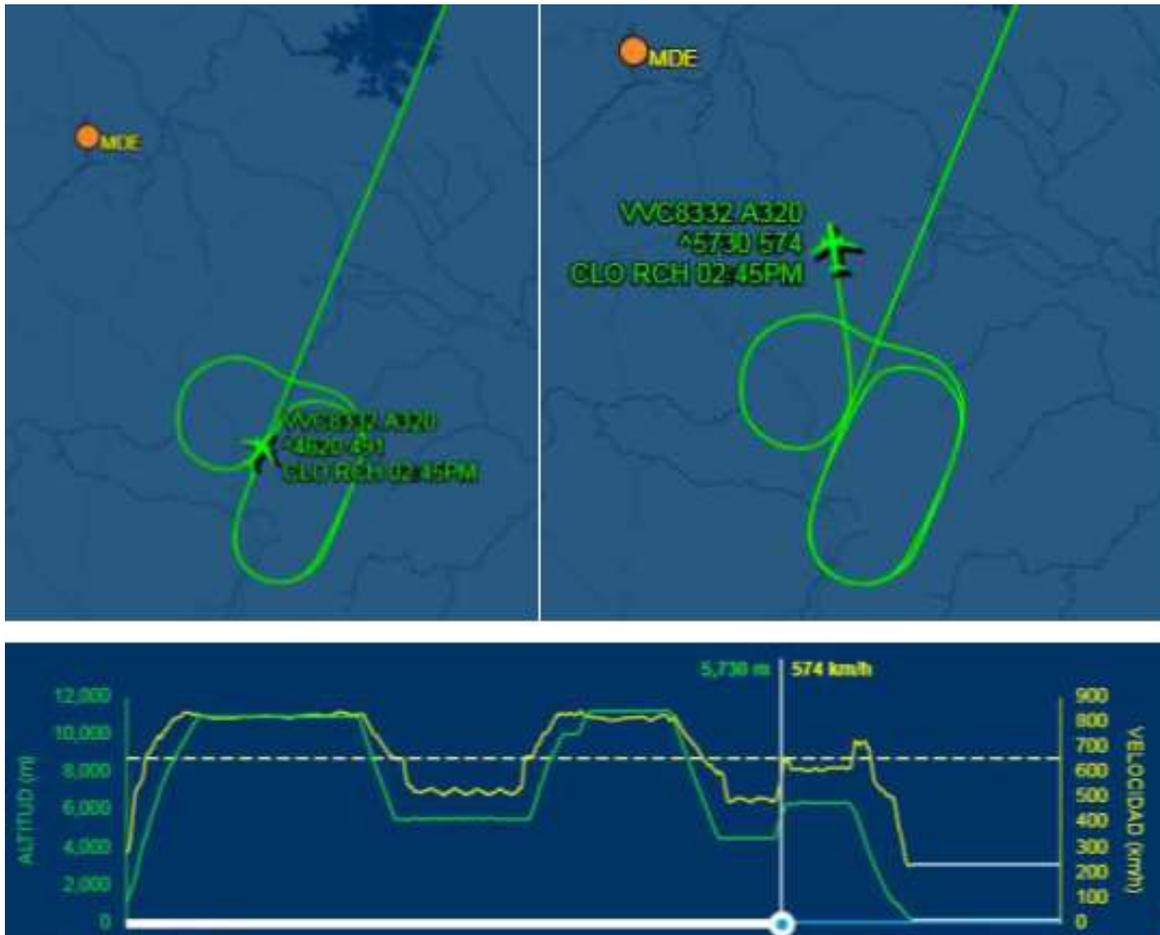
Fotografía No. 9: Vuelo 8332 maniobra de VUKUL hacia MTR (Fuente: Flight Aware)

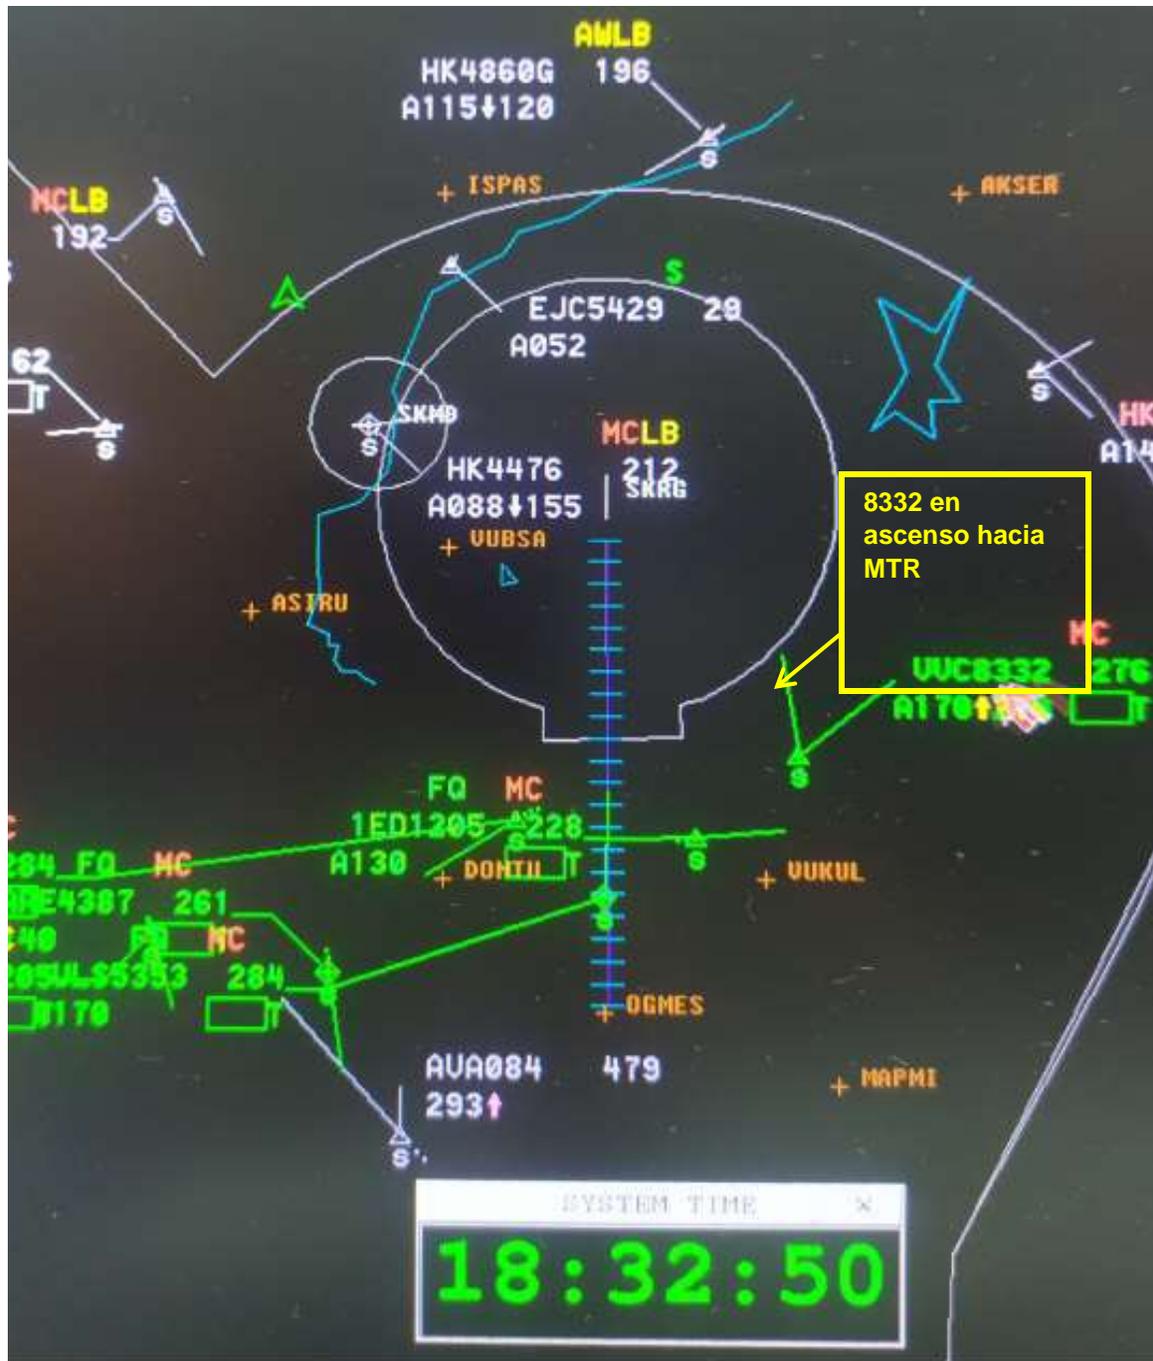
Fotografía No. 10: Vuelo 8332 en ascenso hacia MTR.

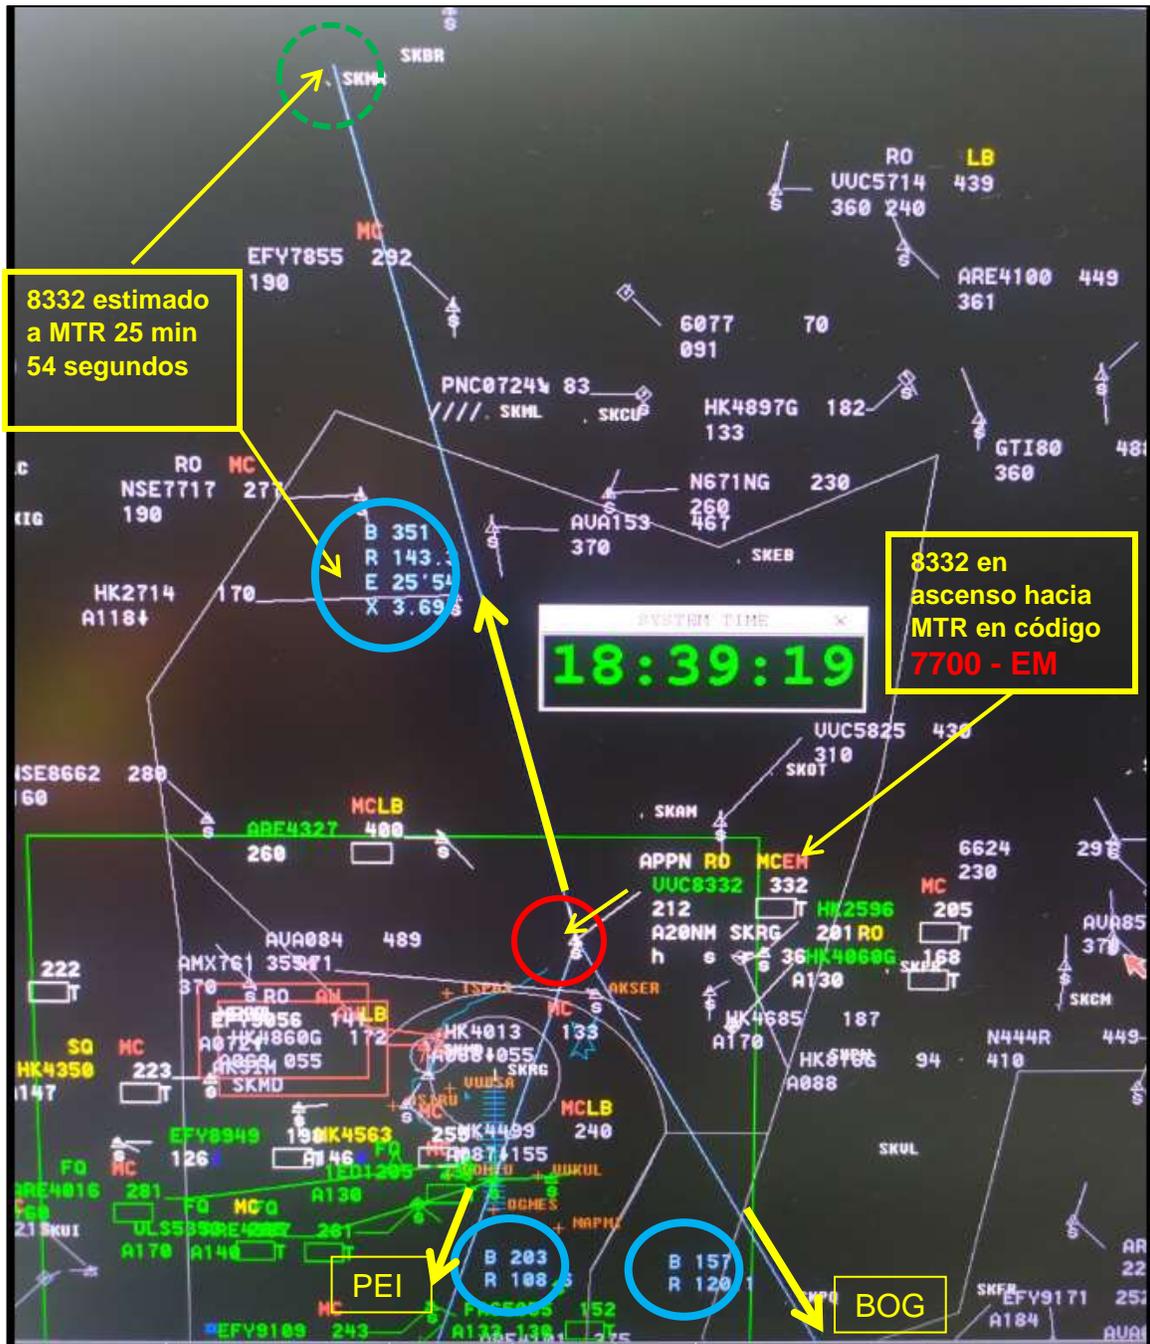
Fotografía No. 11: Vuelo 8332 en código 7700 - Posición (rojo) y distancias (azul) a MTR-PEI-BOG

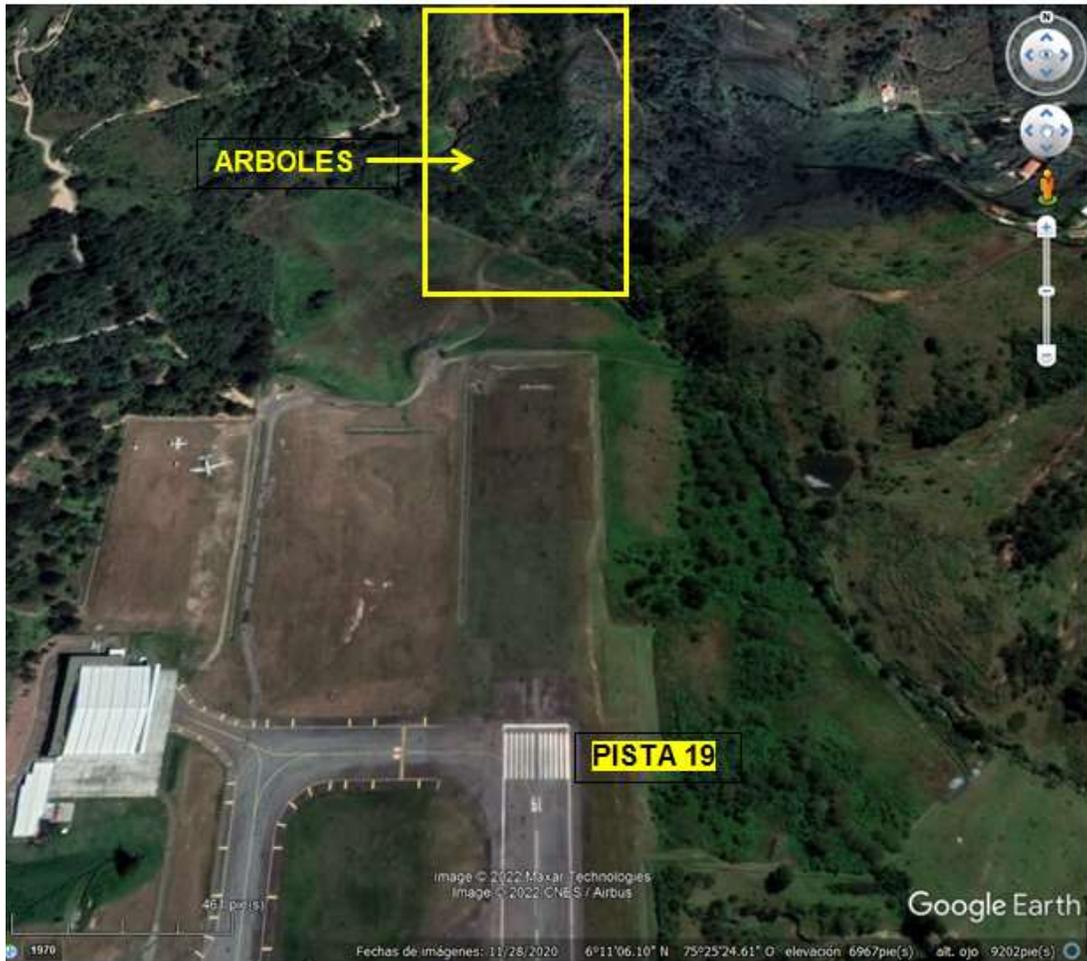
Para los pilotos, especialmente de aeronaves propulsadas por motores de reacción (jet), la topografía y obstáculos presentes en la aproximación para esta pista, presentan peligros y dificultan la “aproximación estabilizada” más aun cuando se presentan condiciones meteorológicas con visibilidad reducida, lluvia, granizo y cortantes de viento como las descritas en este informe.

El documento AIP Colombia del 30 diciembre 2021, numeral 10 (Obstáculos), primera página, cita para la Pista 19 “obstáculo”, que consiste de una conglomeración de árboles (altos) ubicados sobre topografía ascendente, en coordenadas 6°11'06.10"N – 75°25'24.61"O. La elevación del terreno con árboles está por encima de la elevación del umbral de la pista 19.

Fotografía No. 12: Arboles en trayectoria de aproximación Pista 19.
