# Investigación de Accidentes Aéreos: Eventos ATS

AERONÁUTICA CIVIL  
UNIDAD ADMINISTRATIVA ESPECIAL

**Incidente ATS incursión en pista (RI)**  
**Aeropuerto Rafael Núñez, Cartagena**  
**03 de noviembre de 2018**

**EVESO Avión AIRBUS A340-642**

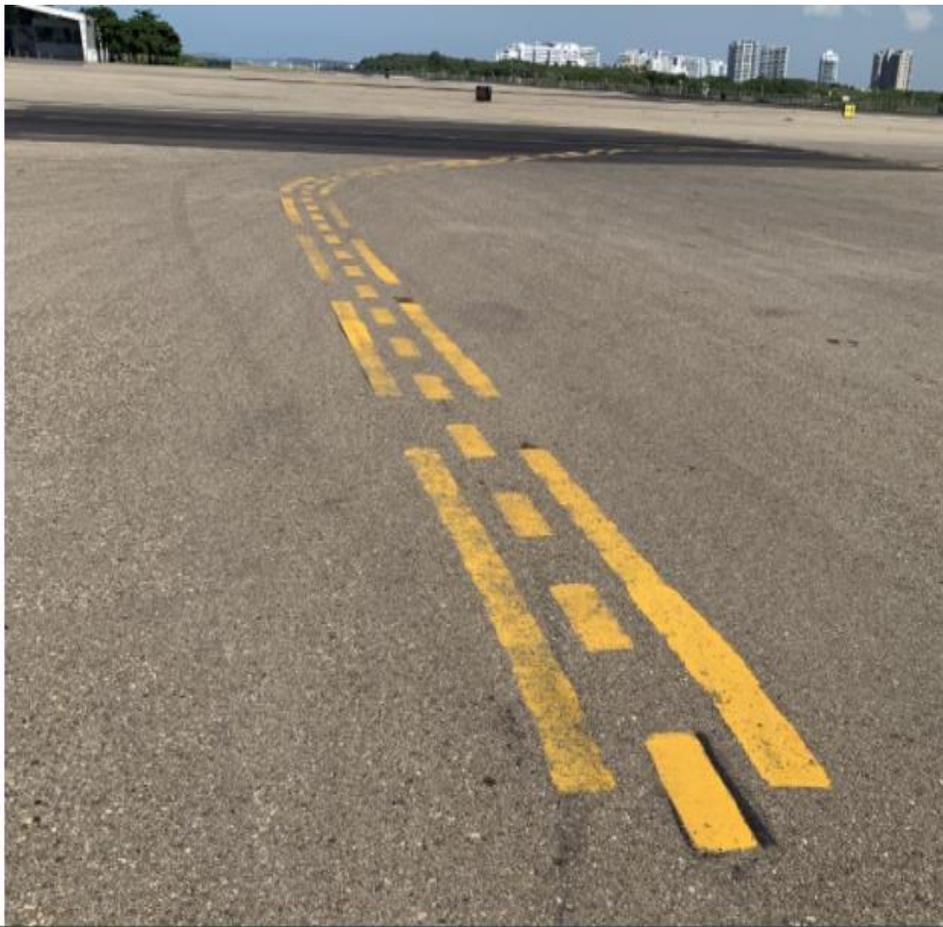
La aeronave A-320-200, sobrepasa el punto de espera de la calle de rodaje Alfa sin autorización del ATC, con actitud de ingresar a la RWY.

Se detiene bruscamente sobre el borde de la pista, antes de ingresar, al escuchar en la frecuencia que la tripulación de la aeronave B737 dice:

Cuando se encontraba en carrera de despegue desde la pista 01.

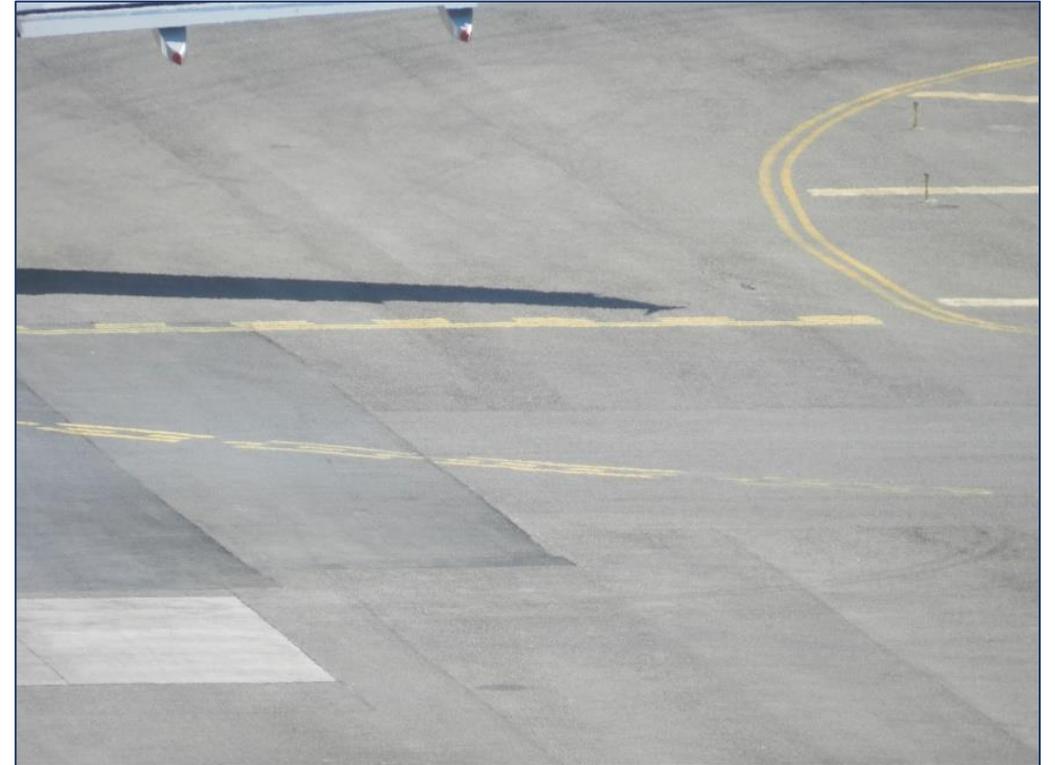
Aeronave de A320-200 sobrepasando la señalización del punto de espera sin autorización del ATC

1. Demarcar (señalizar) apropiadamente la entrada y salida de la bahía de espera de la cabecera 01.
2. Gestionar la poda los árboles que obstaculizan la visibilidad desde la torre de control hacia la pista, y en especial hacia la cabecera 01.
3. Disponer la implementación de un sistema de Barras de Parada en el ingreso de las calles de rodaje a la pista de acuerdo a lo dispuesto en el Anexo 2 al Conenio OACI, Reglamento del Aire.

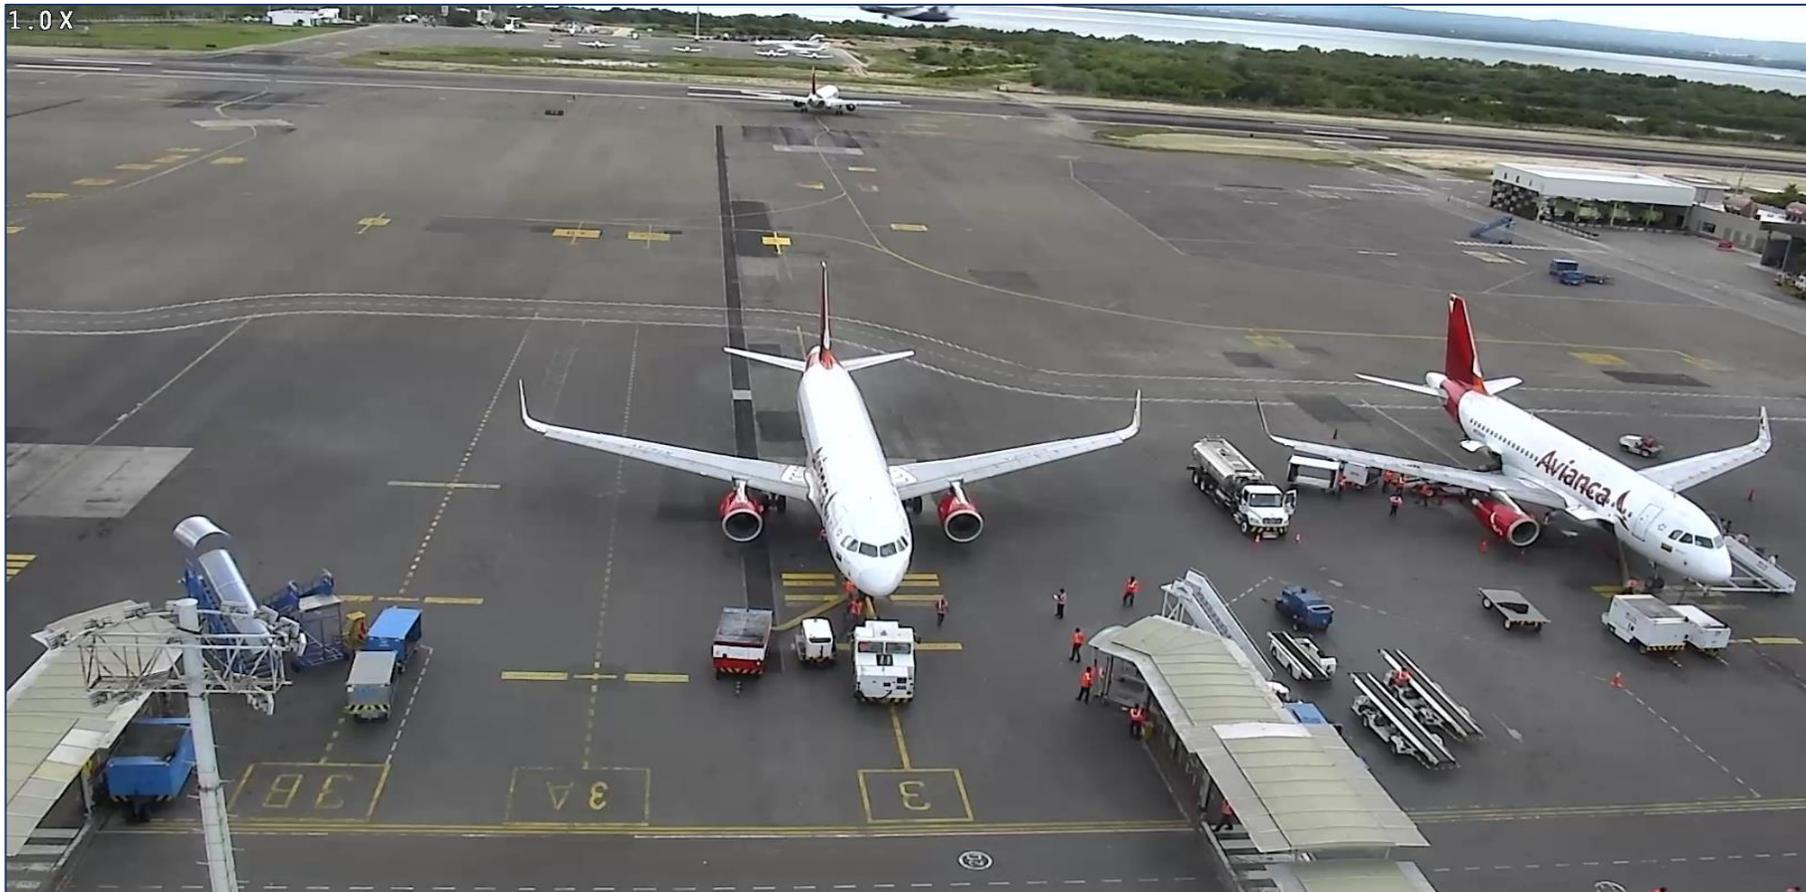
Incursión en pista Cartagena, A320 – B737NG, 03-nov-18

**La incursión en pista fue clasificada con gravedad “B”:**

- Hubo reducción de la separación,
- Existió probabilidad considerable de colisión,
- Pudo generar una respuesta correctiva / evasiva (no se generó),
- El tiempo fue crítico para la aeronave que se encontraba en carrera de despegue.

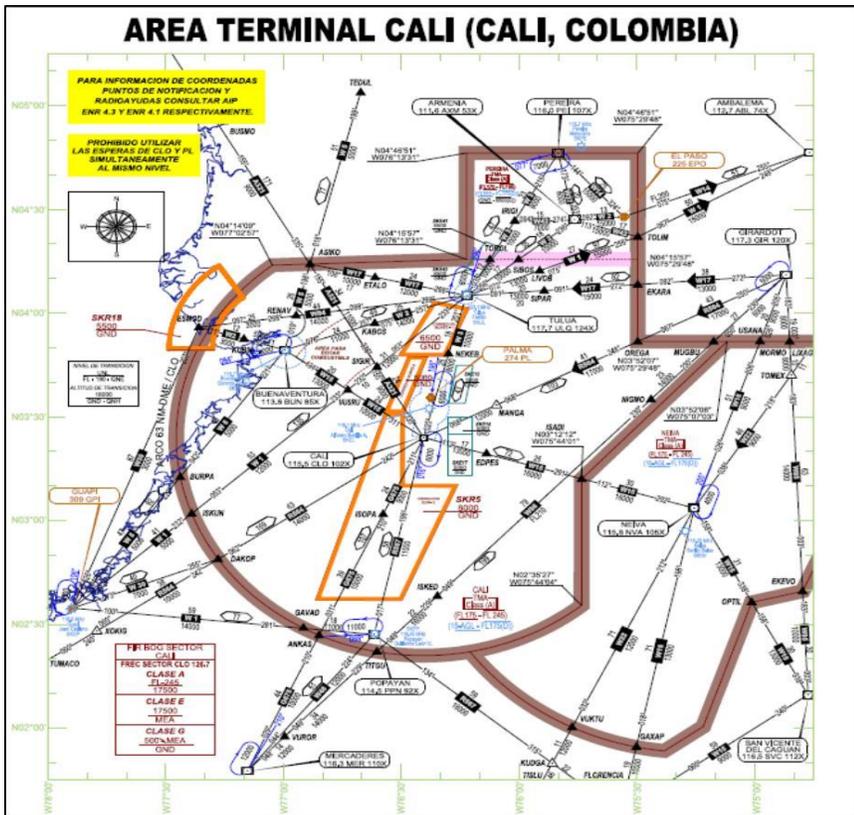
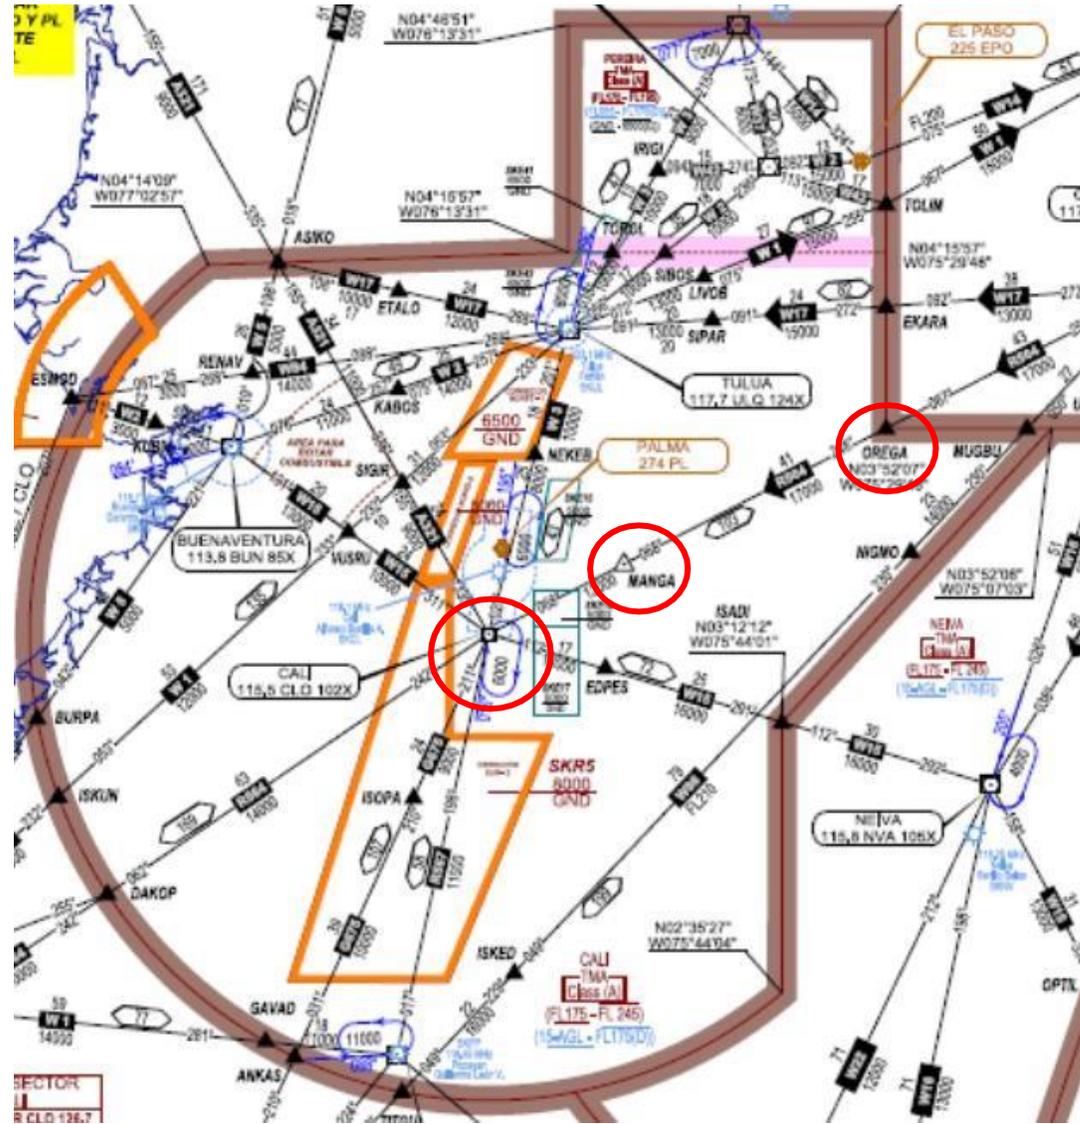
Grafica No.1 - TMA de Cali.

Cuando DLH542 cruzaba lateral a *MANGA*, el ATC le instruyó viraje derecha para que iniciara espera en *MANGA*; DHL542 no entendía las instrucciones de ATC.

DLH542 manifestó no poder hacerlo: “*UNABLE*” puesto que no podía identificar el FIX y APP CLO le dio las siglas individualmente M-A-N-G-A.

- DLH542 no había recibido con anterioridad, instrucciones claras y precisas de cómo proceder dentro del TMA de Cali;
- No se le dio oportunamente, instrucciones apropiadas para incorporarse en una espera que no estaba publicada;
- No se le había indicado (utilizando fraseología estandarizada) la manera como incorporarse en esa espera con detalles del circuito (distancia de FIX al VOR CLO, radial, lado de la espera, sentidos del viraje, tiempo de los tramos, etc.)

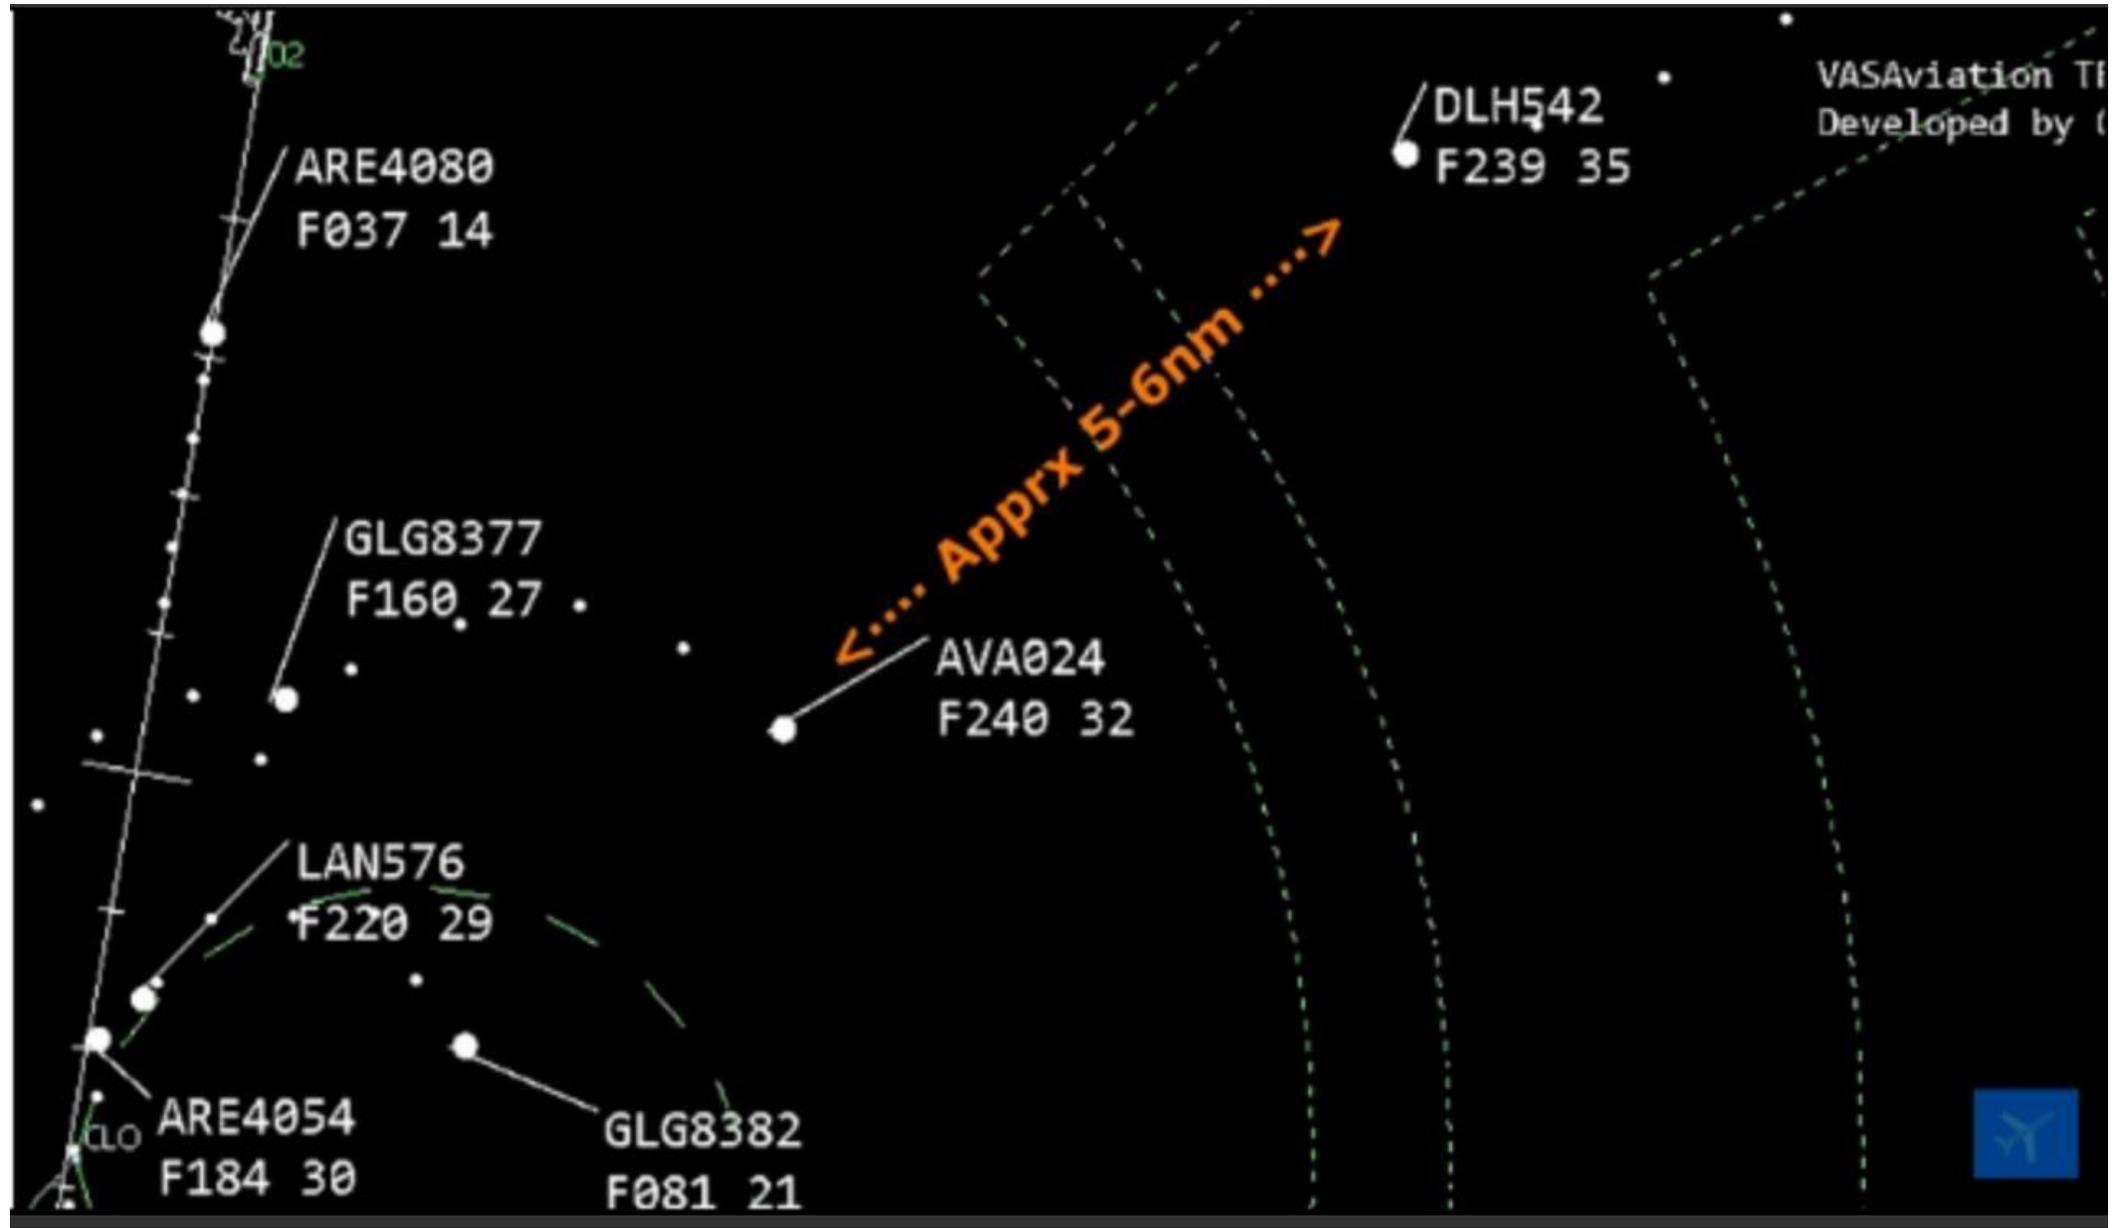
La tripulación del AVA024 intervino en la frecuencia, cuestionando innecesariamente el desempeño del ATC y bloqueando aun más el crítico tiempo de la ya congestionada frecuencia; aquí mismo, el AVA024 reportó avistamiento de tráfico (NavDisplay) a la misma altura.

Al momento, AVA024 se encontraba en su viraje de alejamiento en la espera VOR CLO.

El DLH542 para entonces, había acatado la instrucción de virar a la derecha y se encontraba virando hacia el rumbo 360°.

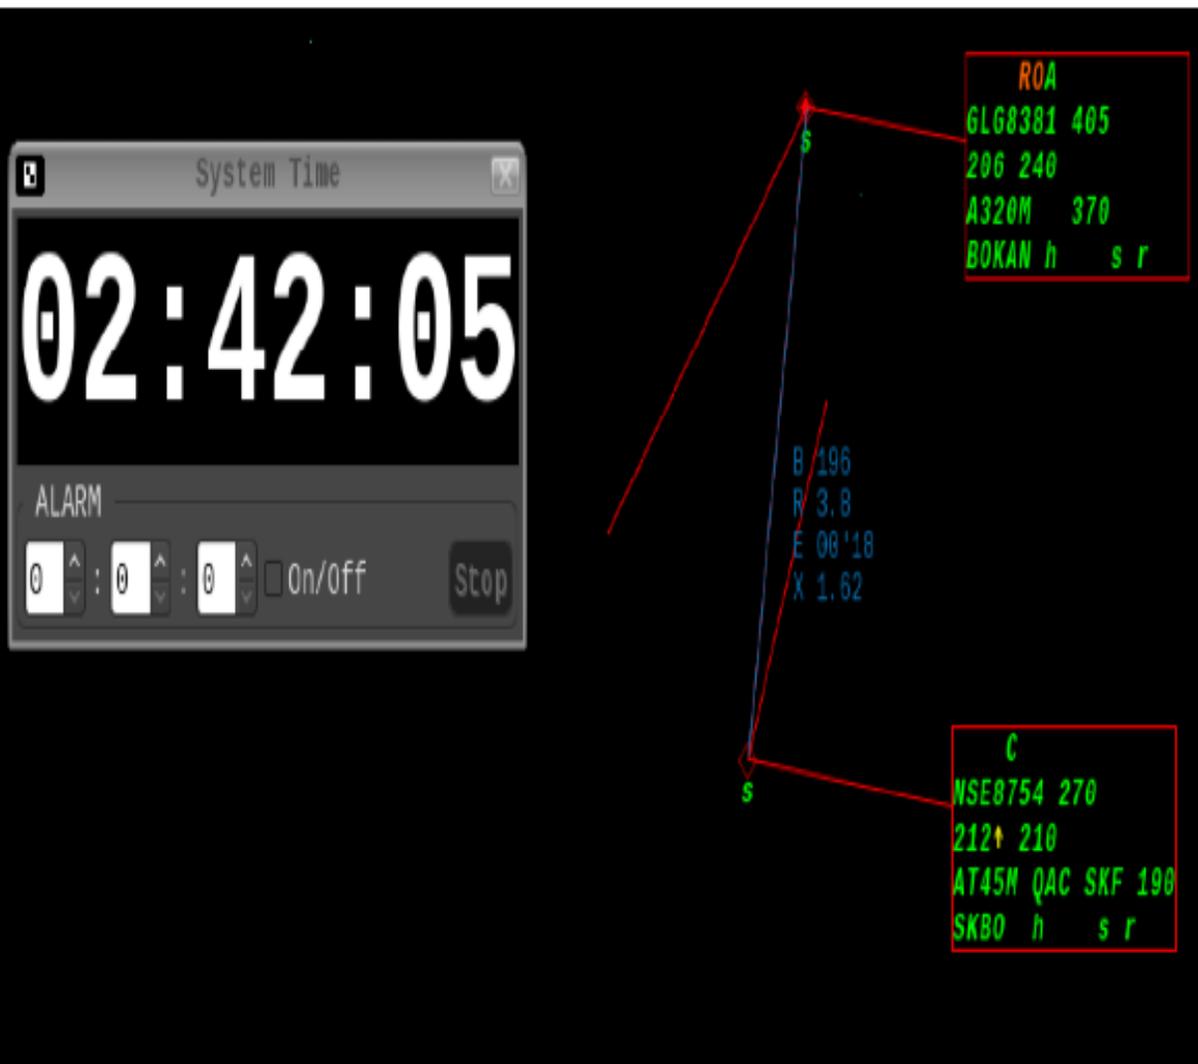
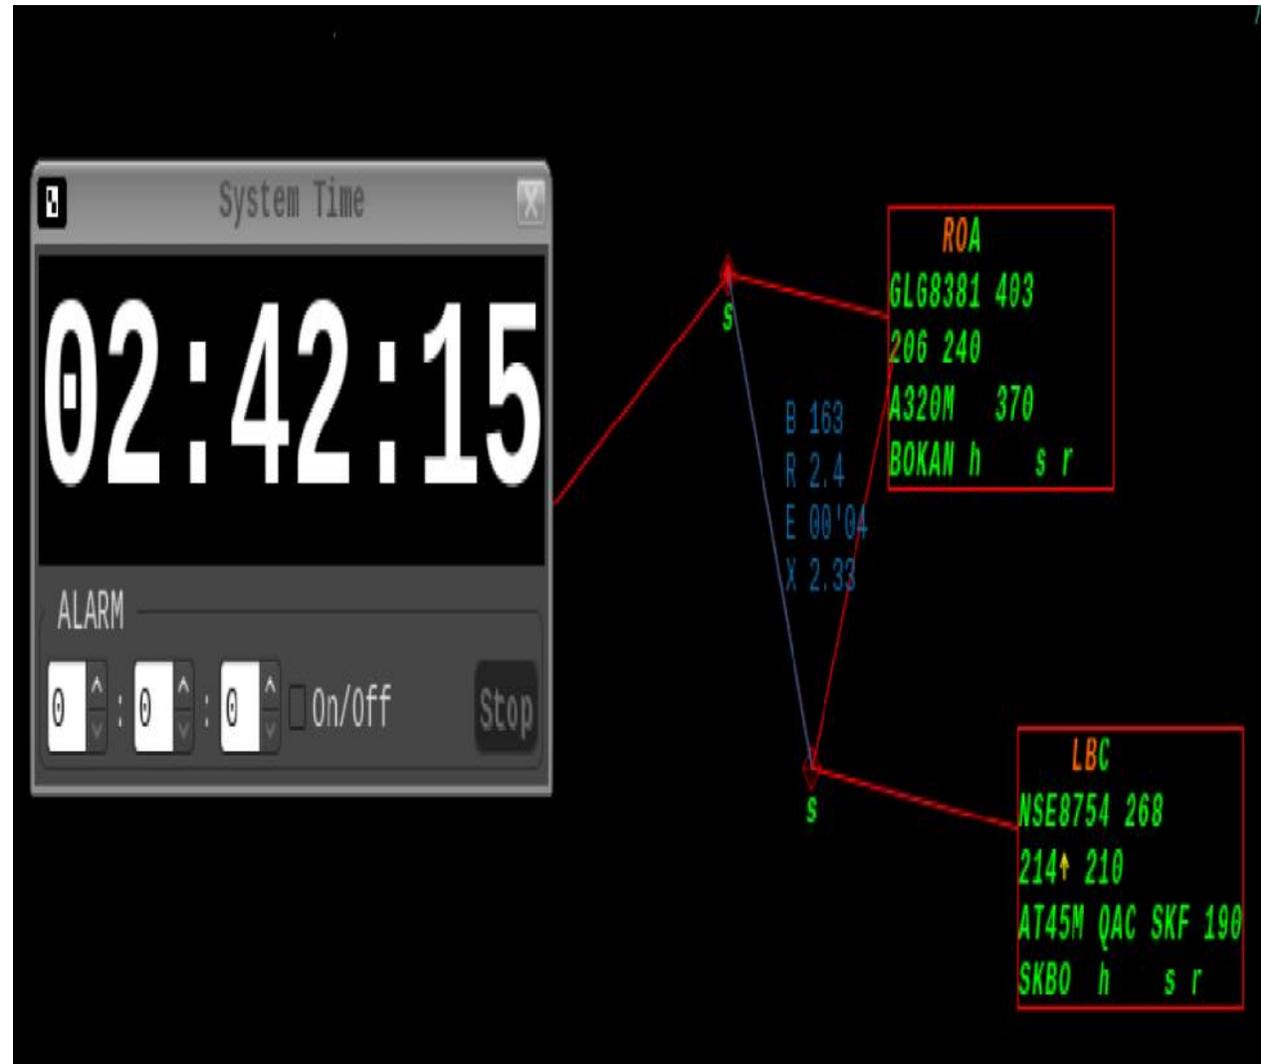
# Máximo acercamiento entre las dos aeronaves 2.4NM en la horizontal y 800Ft en la vertical

Pérdida de conciencia situacional al enfocarse en una conversación fuera del ámbito operacional, debido a la baja densidad de tránsito, lo cual bajó la alerta tanto del Controlador titular como del Controlador planificador.

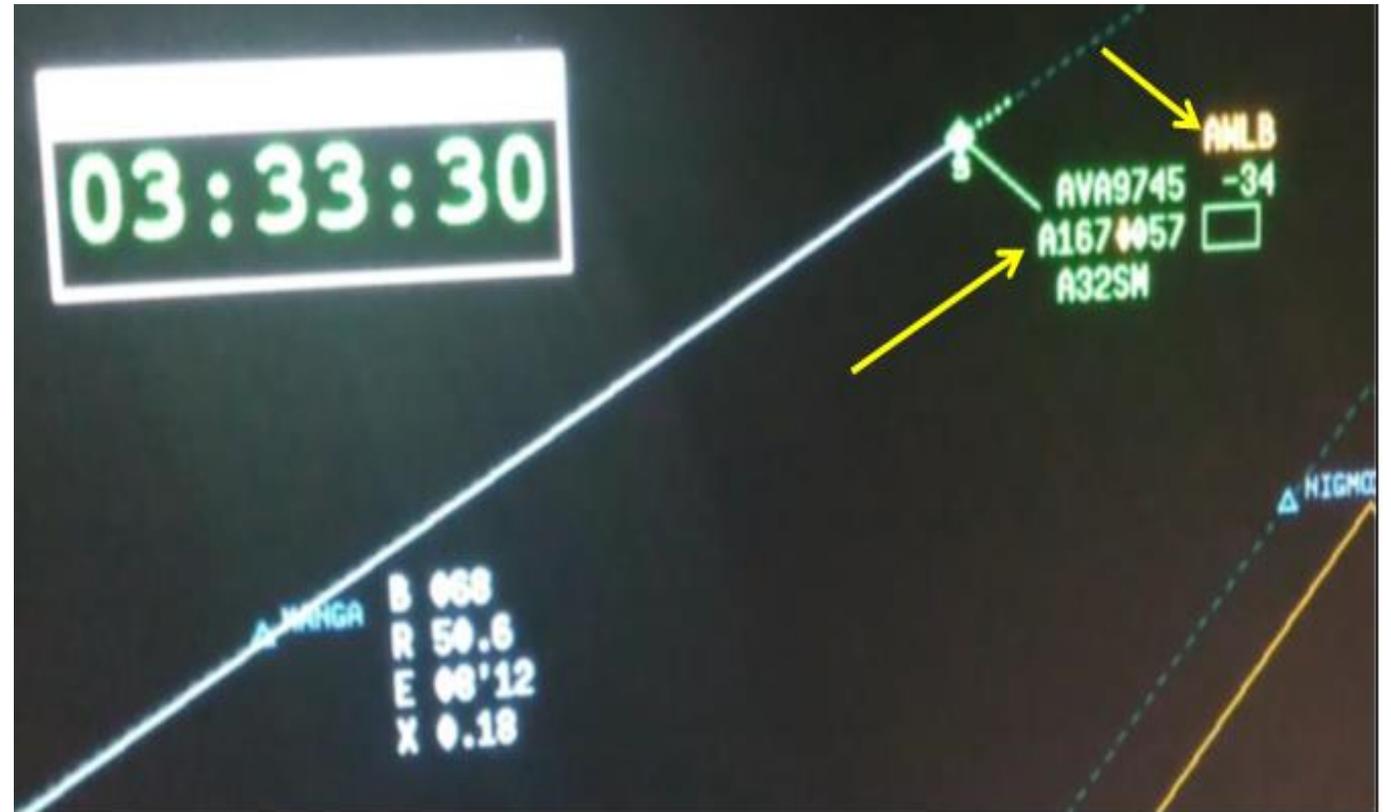
A 50,6 NM de Cali, la aeronave continuó su descenso sin ninguna advertencia desde 17.000 pies.

La presentación del radar del Control mostró AWLB, *Altitud Warning / Level Bust*.

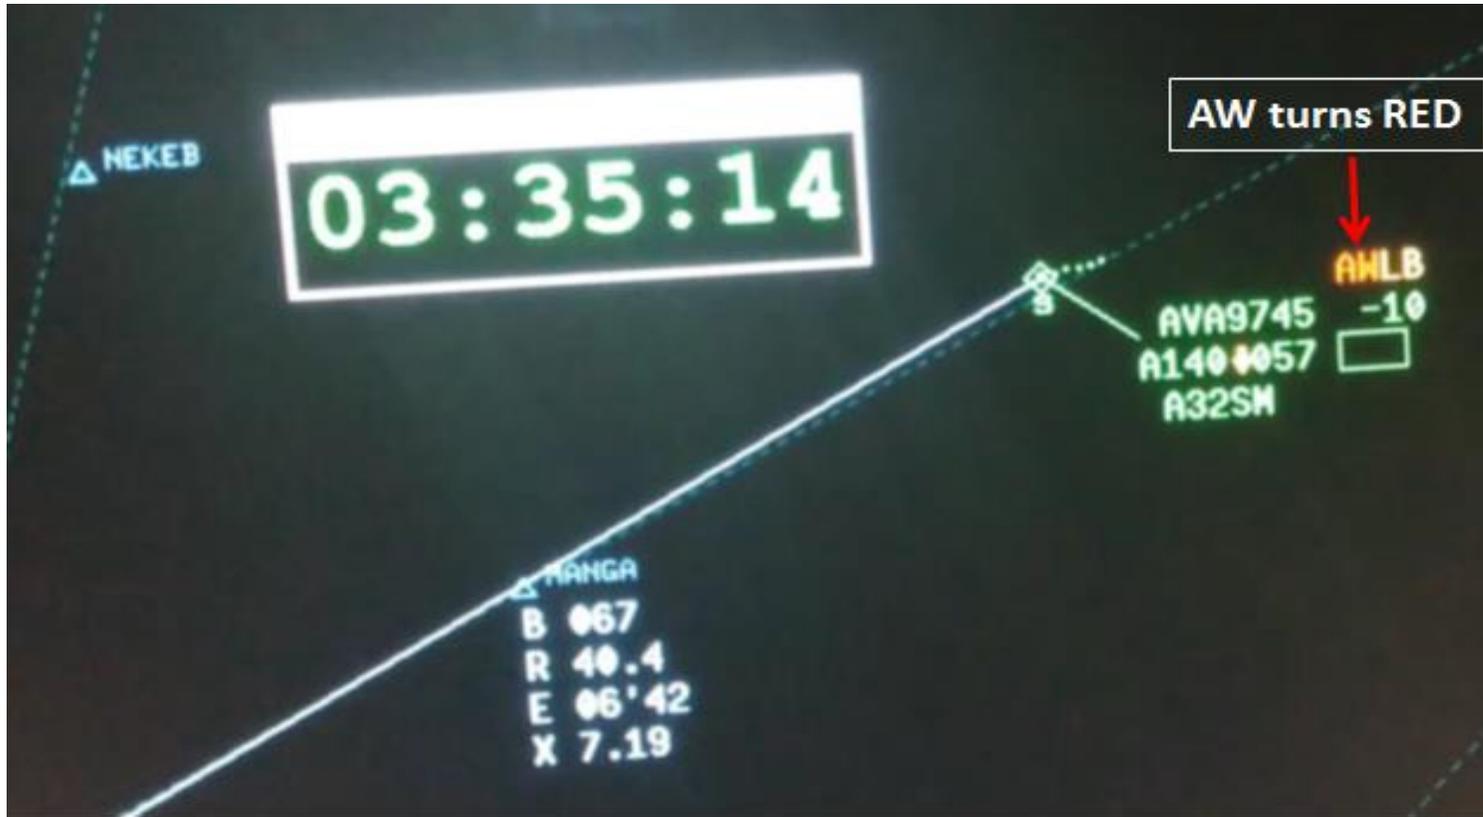
La alerta visual AW (advertencia de altitud) se activó cuando la aeronave descendió por debajo del MEA (*minimum enroute altitude*), 17.000 pies, una situación que no fue advertida por el Controlador de Aproximación de Cali.

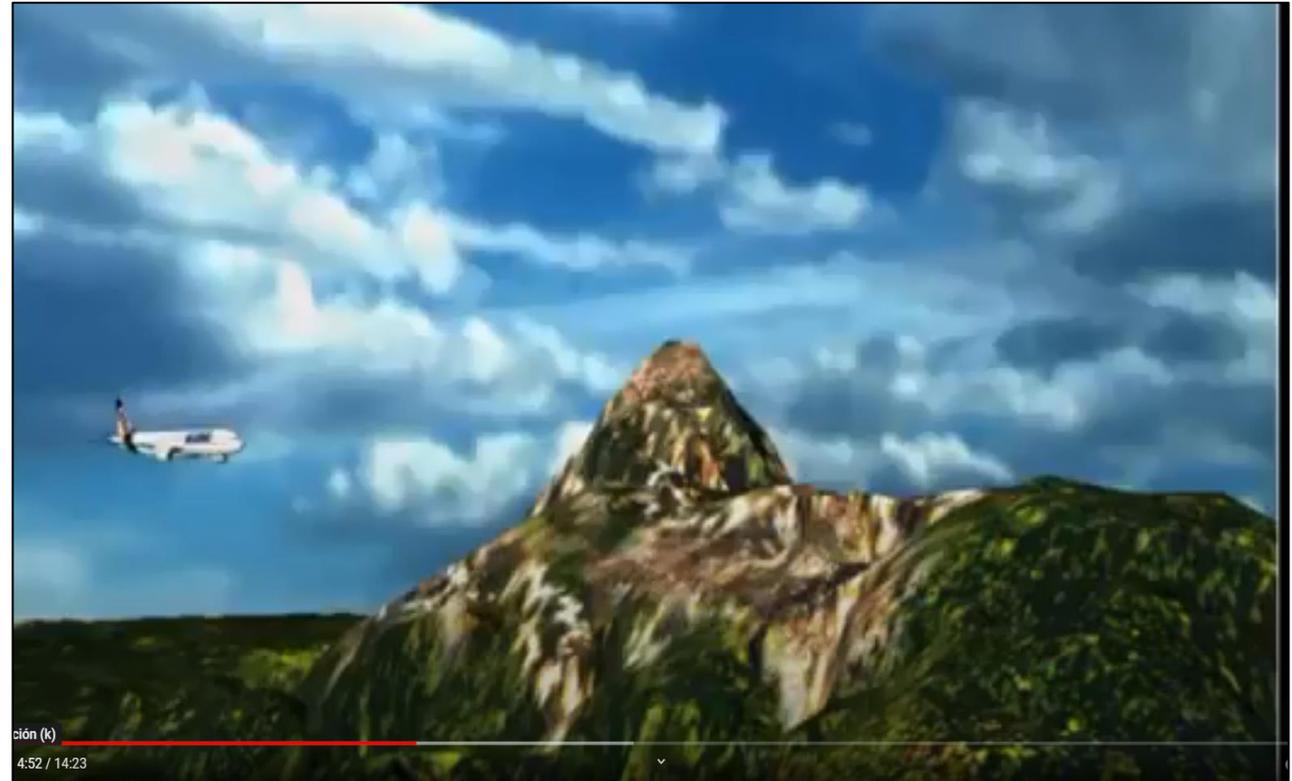
Esta acción acercó la aeronave al terreno y provocó la activación del GPWS con el imperativo "CALL OUT" «PULL UP, TERRAIN TERRAIN»

- Falta de supervisión del (PM) sobre (PF) .
- Falta de experiencia operacional del Copiloto
- Falla del Controlador en la Vigilancia Radar
