# AERONÁUTICA CIVIL

**AUDITORÍA INTERNA A LA IMPLEMENTACIÓN DE LA NORMA TECNICA NTC 6047 DE  
2013 EN EL NIVEL CENTRAL DE LA UNIDAD ADMINISTRATIVA ESPECIAL DE  
AERONÁUTICA CIVIL**

**Bogotá D.C. diciembre 2022**

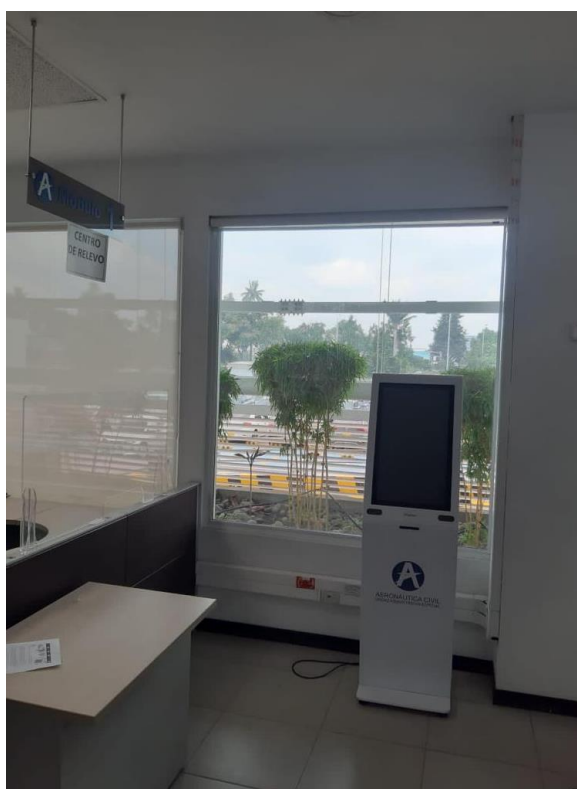
**Imagen 1. Ventana punto de atención al ciudadano edificio central Aeronáutica Civil**

Como se observa en la imagen, las ventanas que se encuentran en la zona de acceso al punto de atención al ciudadano son ventanas de vidrio fijo, la cual permite visibilidad completa hacia el exterior del edificio y en efecto carecen dispositivos de seguridad, por consiguiente, permiten que no haya ningún tipo de riesgo de caída a través de ellas.

Con relación a las preguntas anteriormente planteadas y teniendo en cuenta la imagen, se puede evidenciar que la superficie se encuentra completamente vidriada, por lo cual la visión por parte de los ciudadanos hacia el exterior no tiene ningún tipo de dificultad.

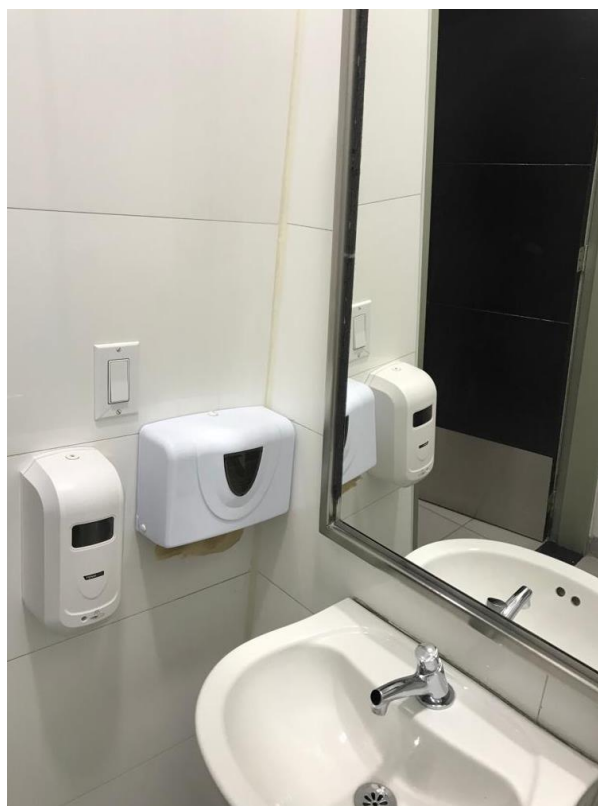
Tanto el baño de mujeres como el baño de hombres cuentan con interruptor de luz con sensor de movimiento y temporizador a diferencia del baño que está dispuesto para las personas en condición de discapacidad, este cuenta con interruptor manual como se puede evidenciar en la imagen.

**Imagen 2. Interruptor para personas en condición de discapacidad edificio central Aeronáutica Civil**

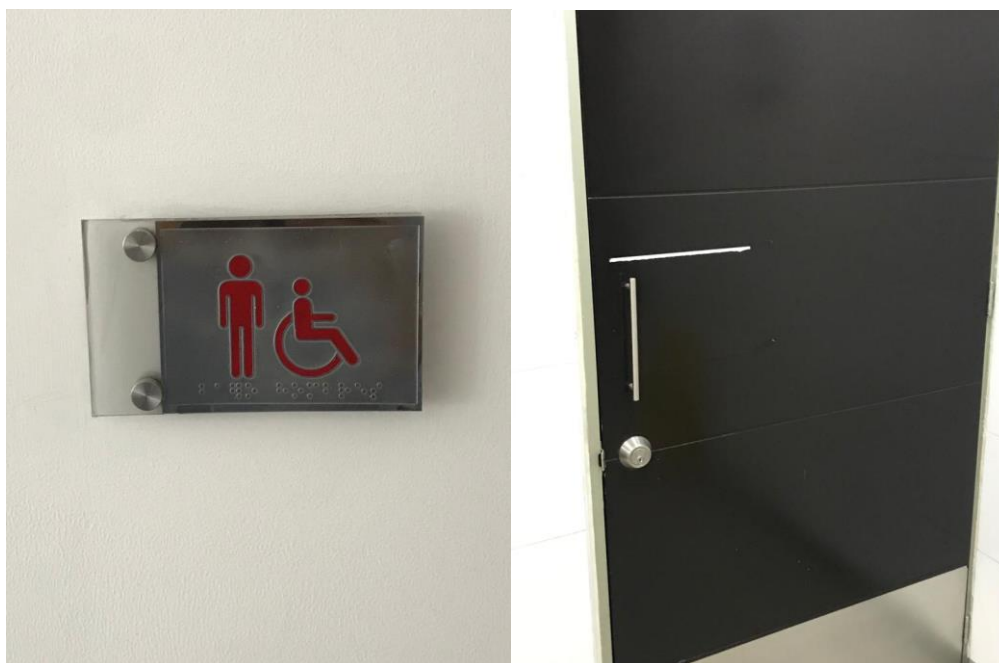
Las manijas de los baños no tienen lector táctil, no obstante, solo el baño para personas en condición de discapacidad cuenta con una ficha en la cual está el lector táctil para que las personas en condición de discapacidad visual puedan identificar dicho espacio.

**Imagen 3,4. Puerta de acceso al baño de personas en condición de discapacidad edificio central Aeronáutica Civil**

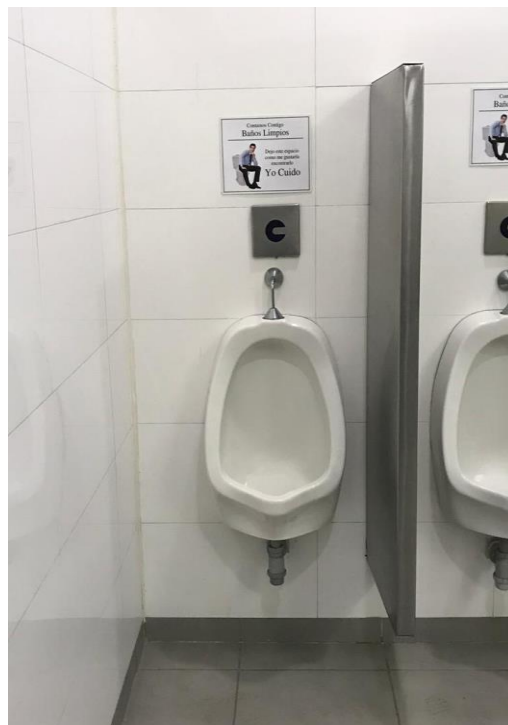
Los orinales no cuentan con barra de agarre vertical como se muestra en la imagen y su altura desde el reborde inferior es de 64 cm, no obstante, para las personas en condición de discapacidad con sillas de ruedas, el edificio cuenta con baños que cumplen las condiciones apropiadas para atender las necesidades de estos.

**Imagen 6. Orinal baño punto de atención al ciudadano edificio central Aeronáutica Civil**

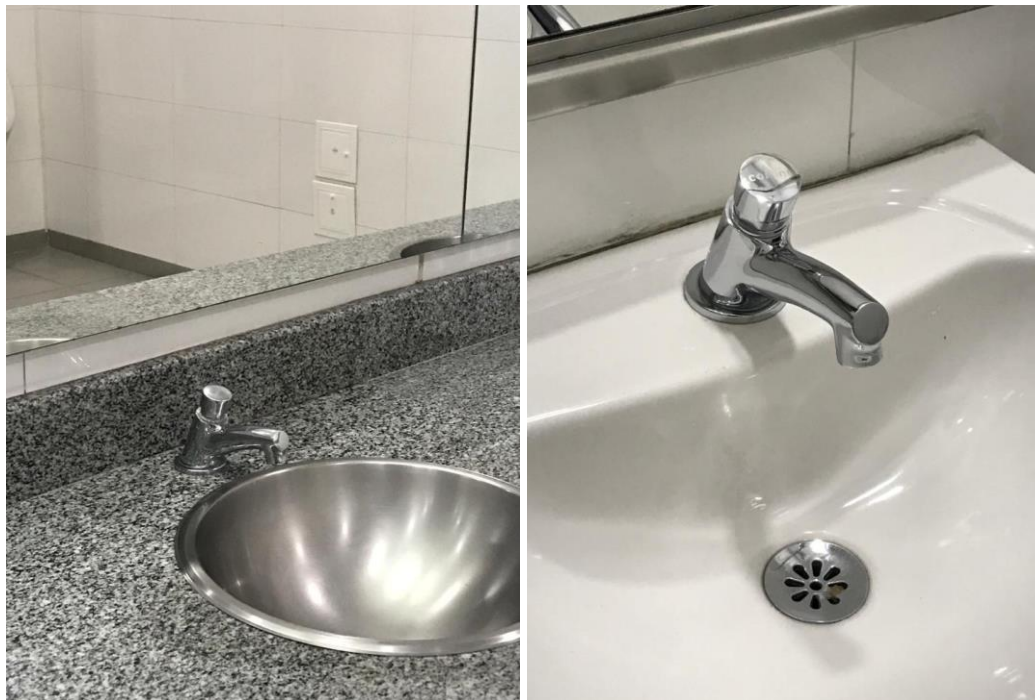
Los grifos que se encuentran en los baños de mujeres, de hombres y los que están dispuestos para personas en condición de discapacidad, son grifos de caño bajo tipo botón temporizado, estos no cuentan con sistema de termostato como se puede evidenciar en las imágenes.

**Imagen 7,8. Grifos lavamanos baños de hombres, mujeres y baño de personas en condición de discapacidad edificio central Aeronáutica Civil**

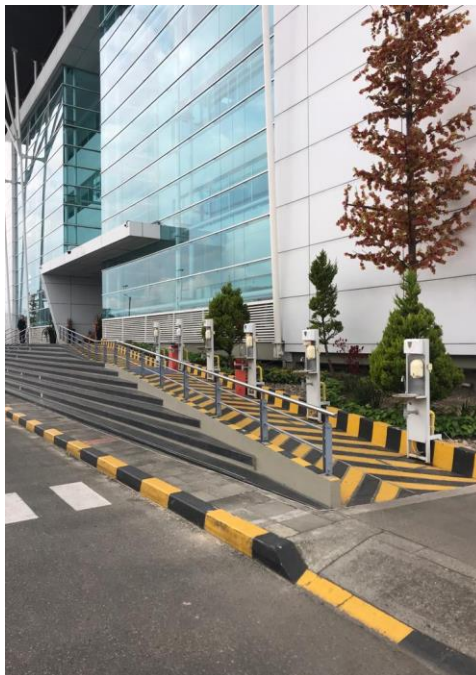
**Imagen 9. Circuito de acceso al punto de atención al ciudadano edificio central Aeronáutica Civil**

El circuito dispuesto para la atención al ciudadano es accesible pero no cuenta con la señalización suficiente en el tramo que va desde la Avenida El Dorado hasta la entrada principal, lo cual no permite al ciudadano ubicarse de manera fácil cuando el mismo requiere los servicios de atención al ciudadano.

Si en alguna circunstancia un ciudadano se acerca en su vehículo, este no podrá hacer uso de los parqueaderos de la entidad, ya que este solo se encuentra disponible para el personal de esta.

- No se cuenta con elementos de señalización suficientes y con las características estipuladas por la NTC 6047 que permita a los ciudadanos, específicamente a las personas que padecen de algún tipo de discapacidad física entender la naturaleza de la edificación y por ende determinar el lugar al cual desean dirigirse.

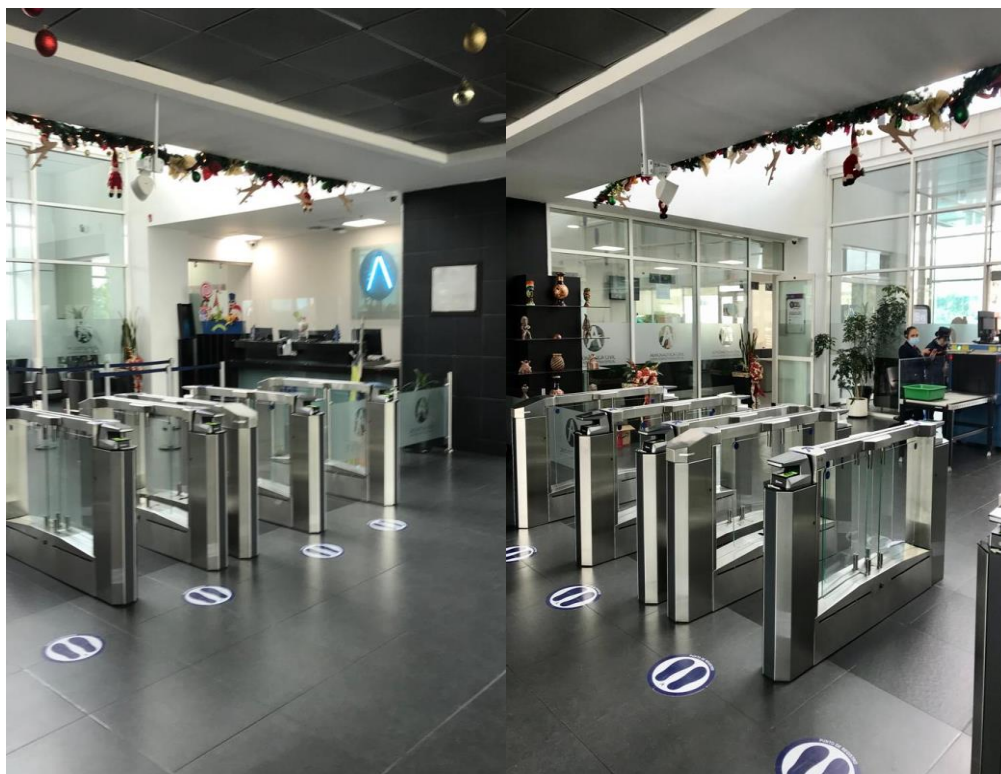
Se puede determinar que actualmente no se cuenta con un sistema de producto, hardware, software o servicio que ayude a incrementar, mantener o mejorar las capacidades de escucha de los individuos con discapacidad auditiva.

Adicionalmente no se cuenta con los elementos suficientes que permita a los ciudadanos en condición de discapacidad visual ubicarse en el espacio e identificar las filas o salas de espera a las cuales debe acceder para poder desarrollar el trámite pertinente a sus necesidades.

**Imagen 12,13. Zonas de acceso al punto de atención al ciudadano edificio central Aeronáutica Civil**

- Las áreas de recepción y los mostradores no cuentan con equipos o sistemas de aumento de la audición para brindar asistencia a las personas que hacen uso de ayudas auditivas, por lo tanto, es necesario proveer condiciones acústicas y de amplificación adecuadas que permitan la fácil comprensión por parte de aquellos ciudadanos que padecen discapacidad auditiva. Para suplir esta situación es importante contemplar la posibilidad de implementar un sistema de bucle magnético o bucle de inducción de audiofrecuencia en dichos espacios.
