INVESTIGACIÓN DE ACCIDENTES EN COLOMBIA
LECCIONES APRENDIDAS
ACCIDENTE CP2933 / AVRO RJ85 – LA UNIÓN, ANTIOQUIA

Aeronave: AVRO RJ85 (UK)

Matrícula: CP2933 (BOL)

**Colisión contra terreno montañoso a 8,700 pies de elevación
10NM de SKRG**

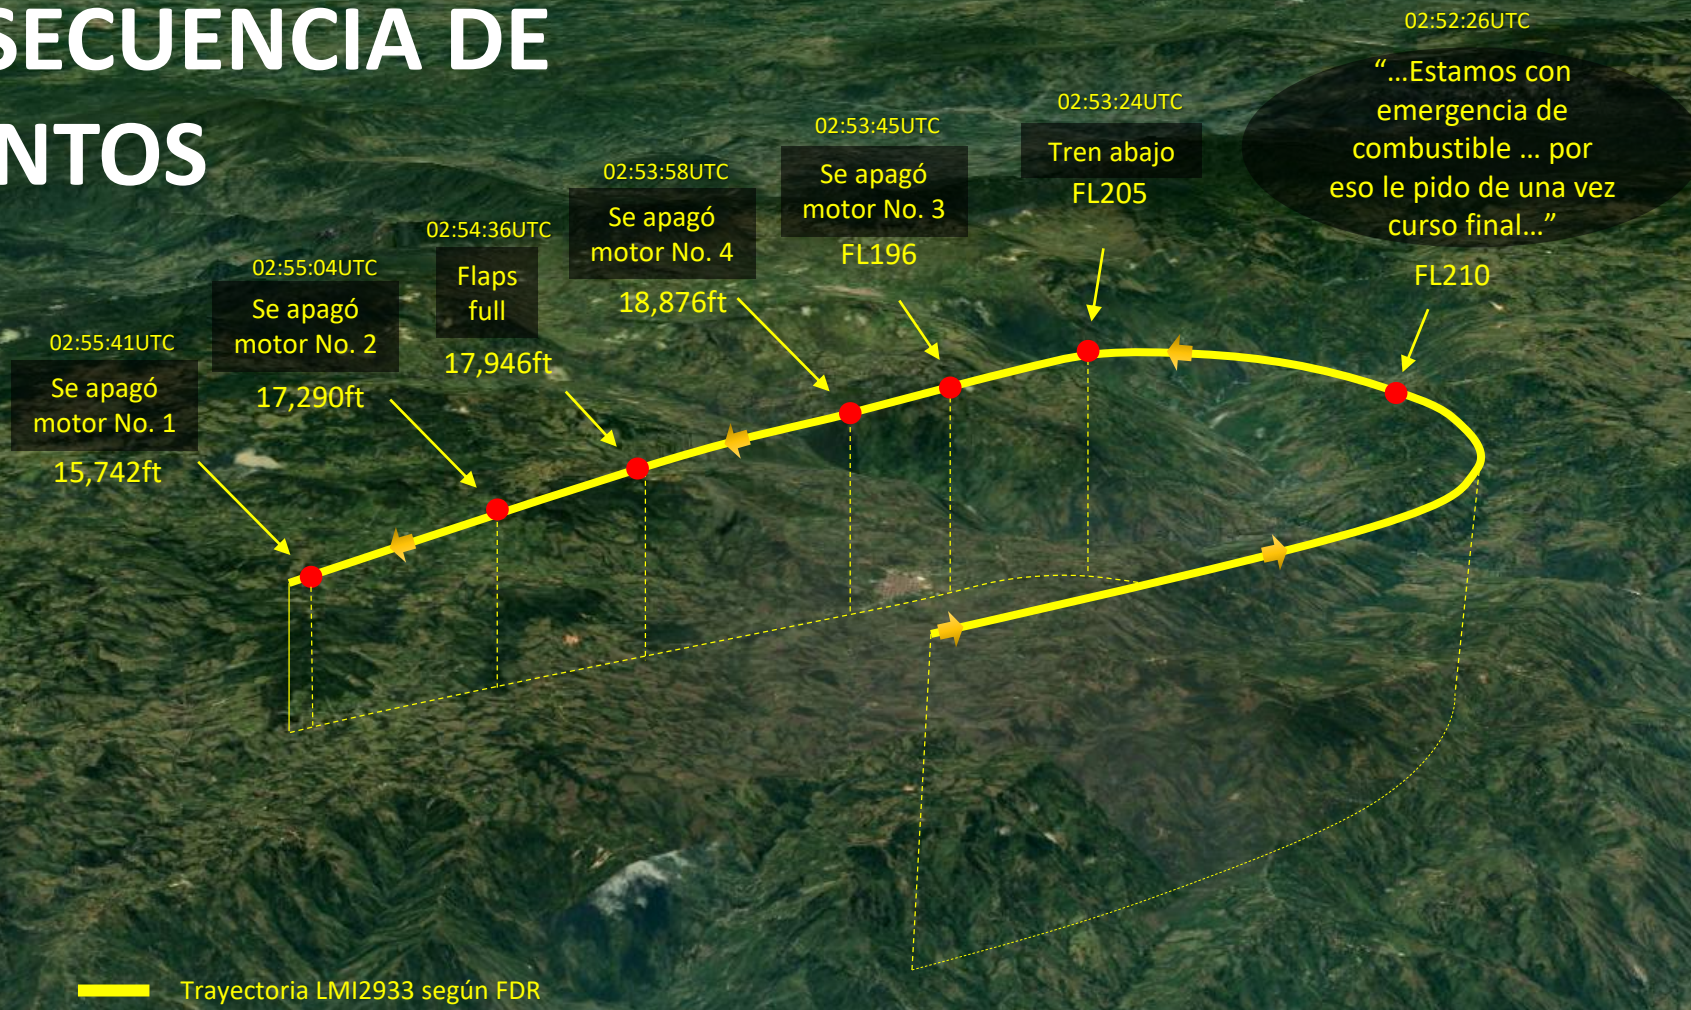
15. ÚLTIMA SECUENCIA DE EVENTOS

SKRG
