# INFORME FINAL INCIDENTE GRAVE

**COL-15-34-GIA**

**Contacto Anormal y Excursión de Pista durante la Maniobra de Toque y Despegue**

**Piper PA-28-180, Matrícula HK1577G**

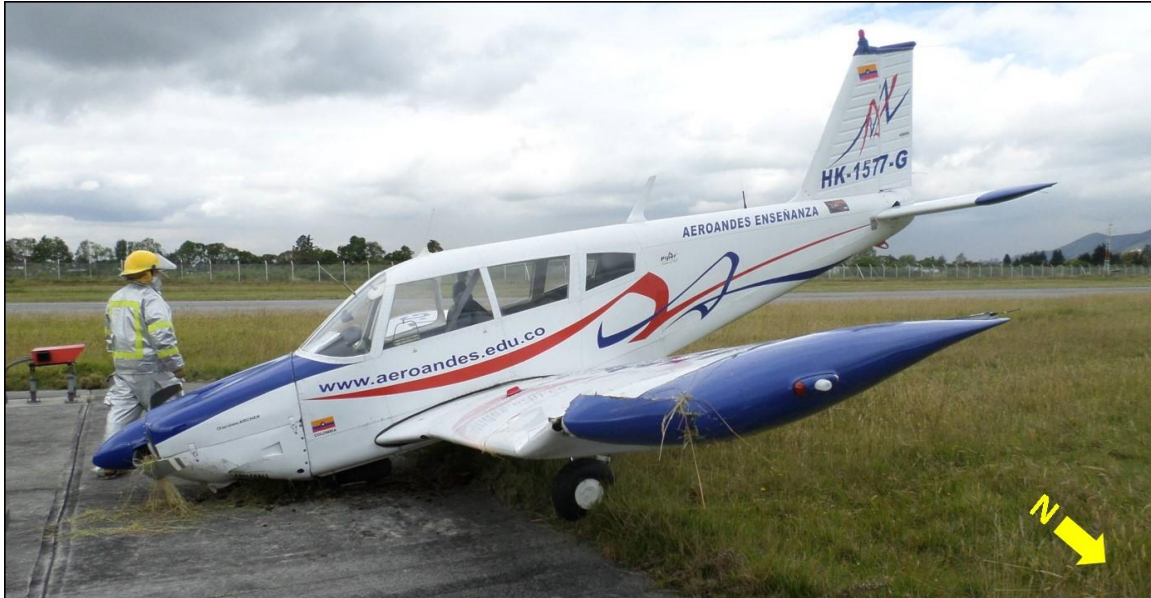
Condición final de la aeronave HK1577G

La aeronave se detuvo a 25 m del borde de la pista 11/29 en las coordenadas geográficas N04° 48' 50.23" / W074° 4' 11.67", a 70 cm sobre la estructura del sistema de luces de indicación de precisión de senda (PAPI), al cual no le generó daños.

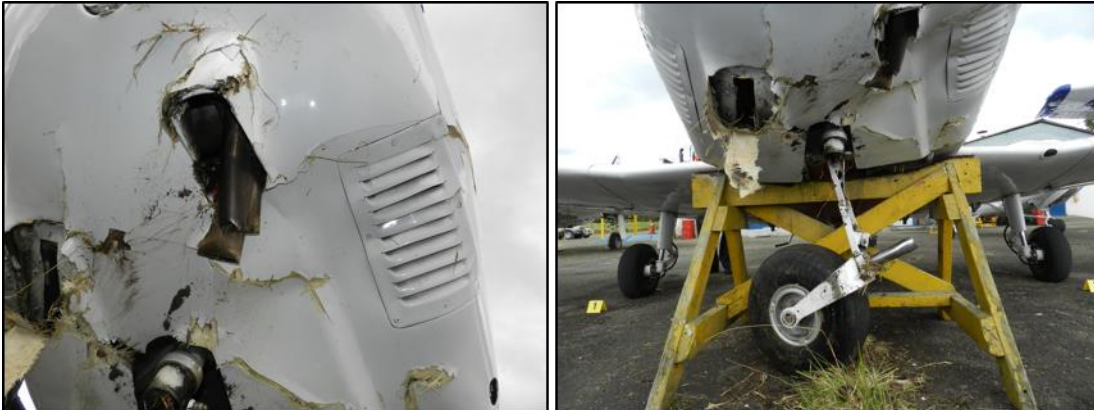
*Fractura del tren de aterrizaje delantero y abolladuras en la cubierta inferior del motor*

DAÑOS MENORES. A consecuencia del recorrido a través de las zonas de drenaje y posterior excursión, la aeronave sufrió los siguientes daños estructurales:

1. Parada súbita del motor
2. Fractura del tren de aterrizaje delantero
3. Deformación en las palas de la hélice
4. Abolladura en la cubierta inferior del motor
5. Deformación en las puntas del plano izquierdo
6. Fractura de la palanca de aceleración

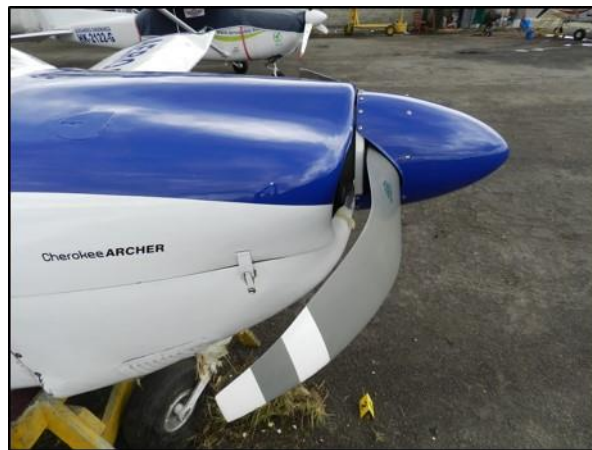
*Flexión en las palas de la hélice y parada súbita del motor*

Se evidenciaron marcas de frenado a 194mts de la cabecera 11 y signos de impacto contra la zanja de drenaje adyacente al costado izquierdo de la pista, finalizando su recorrido de excursión a 303mts, en el que se produjo la fractura de la rueda del tren de nariz delantero, así como la parada súbita del motor que dejó signos de deformación en ambas palas de la hélice con evidencias de bajas RPM.

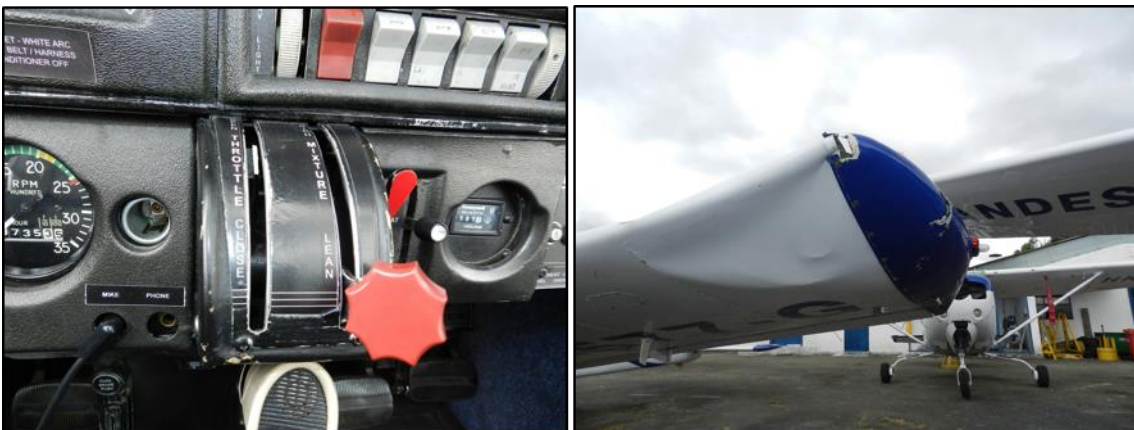
*Fractura de la palanca de aceleración y abolladura del borde de ataque del plano izquierdo*

El tripulante manifestó que trató de mantener el control direccional pero en la trayectoria final de pista la aeronave presentó derrape hacia el costado derecho; sin embargo el alumno aplicó pedal izquierdo como medida de mitigación lo cual no funcionó y desvió la misma hacia la izquierda, llevándolo a tomar la decisión de reducir potencia antes de presentarse la excursión, lo que ocasionó daños en la palanca del acelerador.
