Informe Provisional Investigación: COL-16-03-GIA

Incidente Grave

28 de Enero de 2016, en la pista del Aeropuerto "El Alcaraván" (SKYP) de la Ciudad de El Yopal

Aeronave: Cessna 402B matrícula HK-4901G

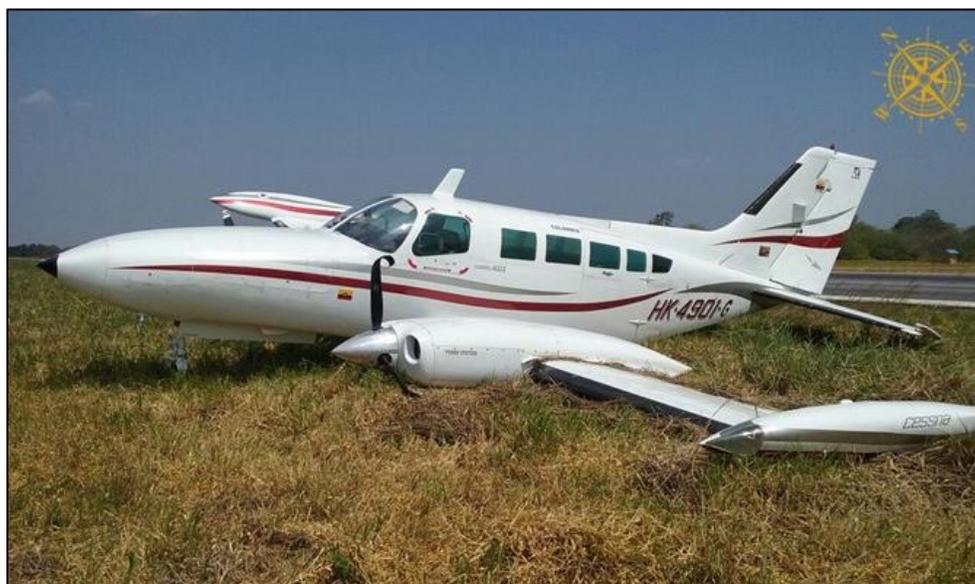
El HK4901G abandonó la pista por el costado izquierdo hacia la zona de seguridad, entre las calles de rodaje Alfa y Bravo.

Fotografía No. 1: Estado Final de la Aeronave HK4901G

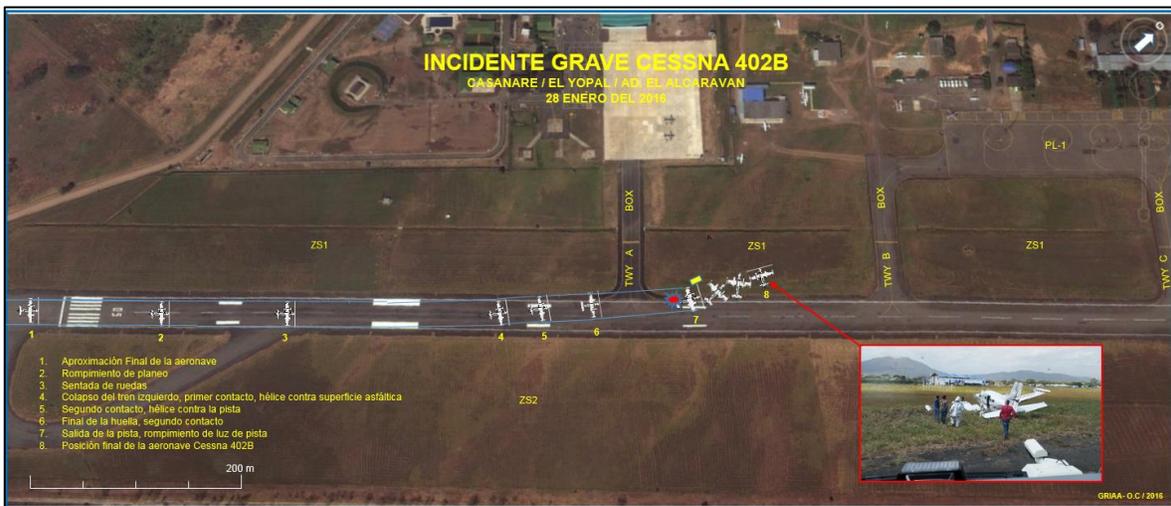
En la inspección de campo efectuada por los investigadores del GRIAA, se evidenciaron marcas de contacto de la hélice del motor izquierdo contra la superficie asfáltica. La aeronave quedó ubicada a veinte (20) metros del borde de pista; la excursión se produjo por el costado izquierdo, entre calles de rodaje Alfa y Bravo. La posición final fue en las coordenadas N05°18'58.70"/ W072°23'14.4" y con un rumbo final de 320°. El HK4901G presentó fractura del componente (upper side link) del tren principal izquierdo y la parada súbita del motor izquierdo (hélice entorchada).

Fotografía No. 2: Ubicación Final de la Aeronave HK-4901 G

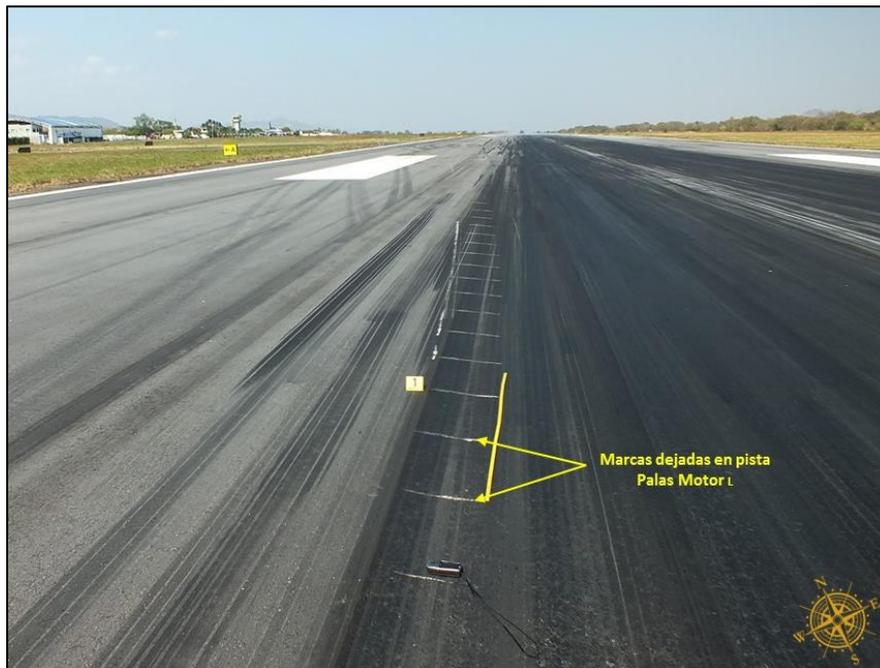
Fotografía No. 3: Marcas sobre la superficie asfáltica (puntas palas de la hélice)
