# RAPPORT D'ENQUÊTE

**Incident grave** de l'AIRBUS A340-313E  
immatriculé **F-GLZU**  
et exploité par **AIR FRANCE**  
survenu le 11 mars 2017  
à Bogota (Colombie)

**BEA**

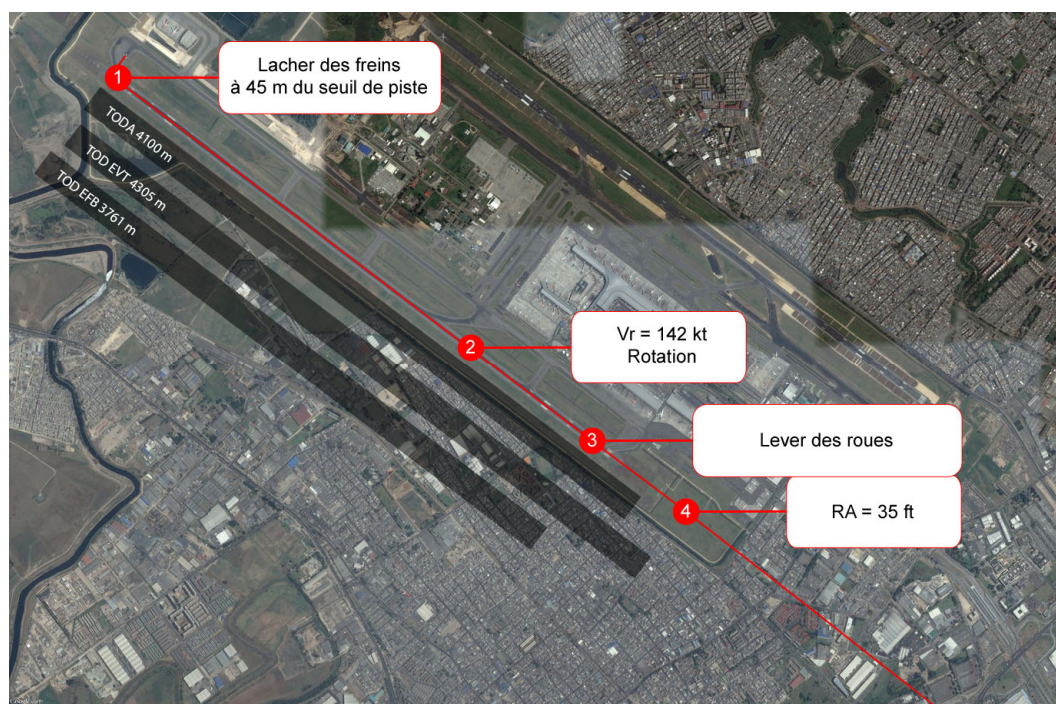
Figures 1 : distances de décollages

Le vol est ensuite poursuivi jusqu'à destination sans autre particularité. L'équipage rédige un ASR pour signaler le décollage long et le survol du seuil opposé à une hauteur RA estimée à 4 ft.

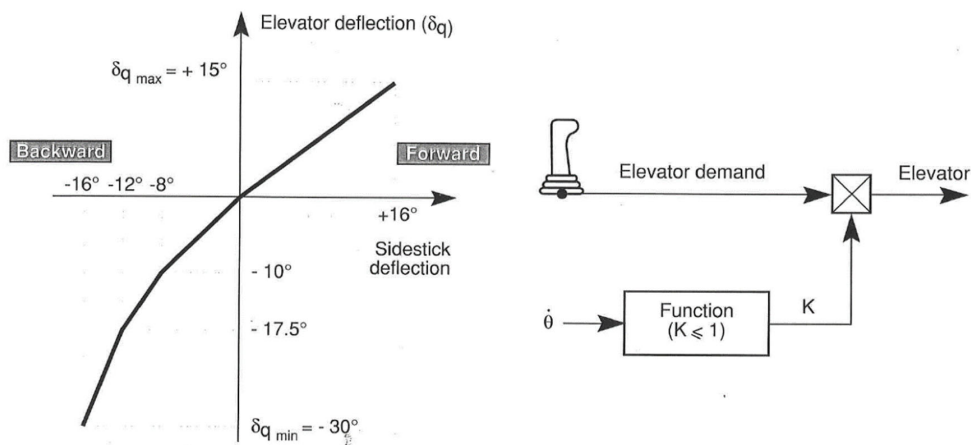
Figure 2 : schéma de la loi directe et de la loi d'amortissement de rotation (pitch damper)

Sur A340-300, au sol, la loi de commande de vol longitudinale est dite directe. À l'exception de la fonction Pitch damper évoquée ci-dessous, il existe une relation directe entre la position longitudinale du mini-manche et la position de la gouverne de profondeur de l'avion. Il n'y a pas de compensation automatique de la profondeur dans cette loi. Au sol, le PHR (Plan Horizontal Réglable) est automatiquement positionné à 5° à cabrer. Après le démarrage moteur, l'équipage doit modifier cette position pour le décollage en fonction de la valeur du centre de gravité (CG).

Cette loi de commande de vol comprend un amortisseur de rotation (pitch damper) permettant d'amortir les demandes de rotation trop fortes pour limiter les risques de tailstrike. Cet amortisseur permet de réduire jusqu'à 40 % la position de la gouverne de profondeur pour des taux de rotation supérieurs à 5°/s.

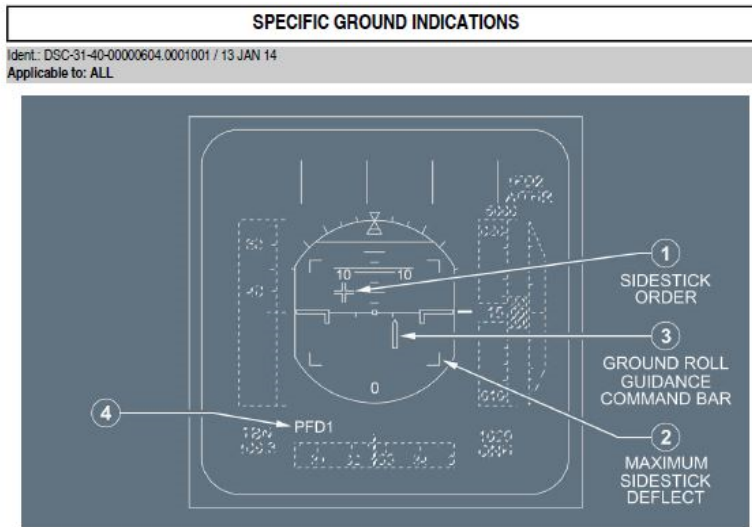
À titre de formation, le FCTM préconise de s'entraîner lors du roulage en effectuant un ordre au mini-manche de 2/3 de débattement en utilisant le symbole de la croix blanche (2/3 du cadre).

- (1) Sidestick order indication (white)  
This is displayed, as soon as one engine is started.  
It indicates the total of the pilot's and copilot's sidestick orders (shown here as left wing down, pitch up).
- (2) Max Sidestick Deflection (white)  
This is displayed, as soon as one engine is started.

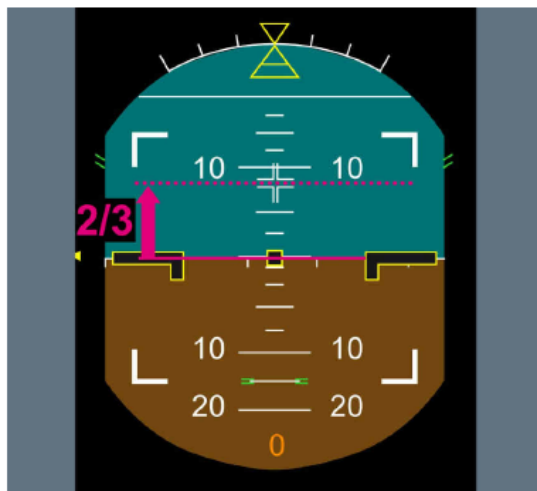
Figure 5 : extraits du FCTM - Standard Operating Procedure – Takeoff

In training, during taxi, the crew may calibrate the appropriate effort and displacement for the initial stick input for rotation (2/3 back-stick), by pulling aft on the stick and observing the position of the stick cross symbol on the PFD, compared to the stick position reference square.

Side Stick Input Calibration During Taxi

Note: the cross is not to be used by PF during the takeoff, whereas the PM can check the validity of the PF initial stick input.

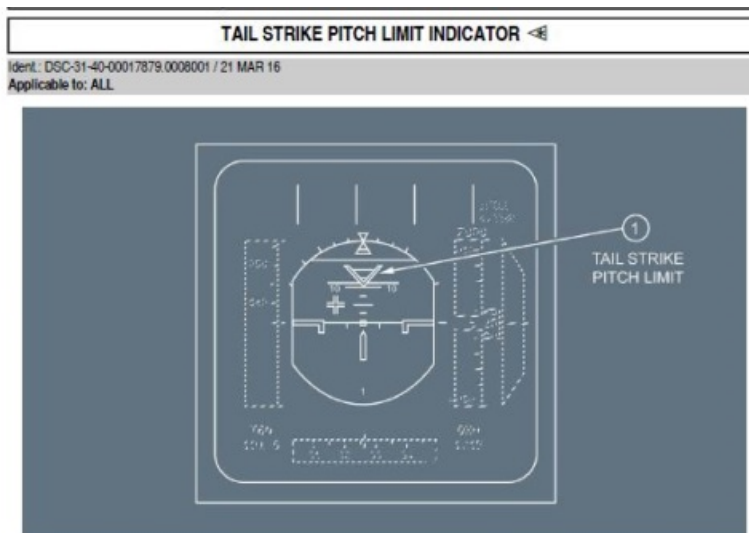
Figure 6 a : description du « Tail Strike Pitch Limit Indicator »

(1) Tail Strike Pitch Limit

The pitch limit indicates the maximum pitch attitude to avoid the tail strike risk at takeoff and landing. During takeoff, the indication progresses from the pitch limit value with main landing gear compressed, to the pitch limit value with main landing gear extended. The indication is removed when the tail strike risk disappears.

During landing, the indication is a fixed value corresponding to the main landing gear compressed. The indication appears at 400 ft radio height.

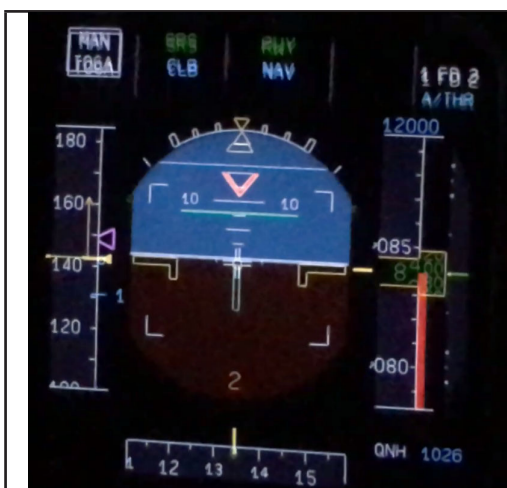
L'aéronef atteint VR et le PF annonce « ROTATE » au temps T0.

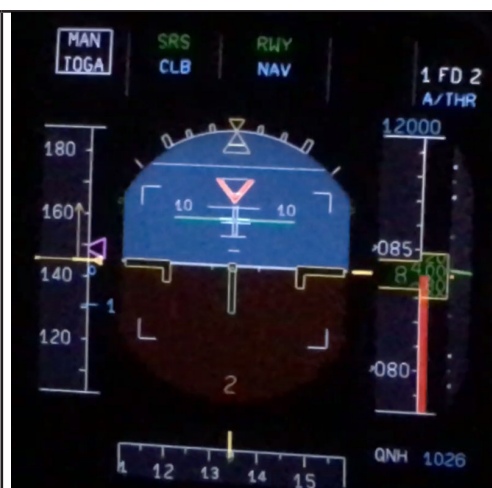
Le PF initie la rotation avec un ordre à cabrer supérieur à 2/3 de débattement dans un temps inférieur à la seconde, temps T0+1s.

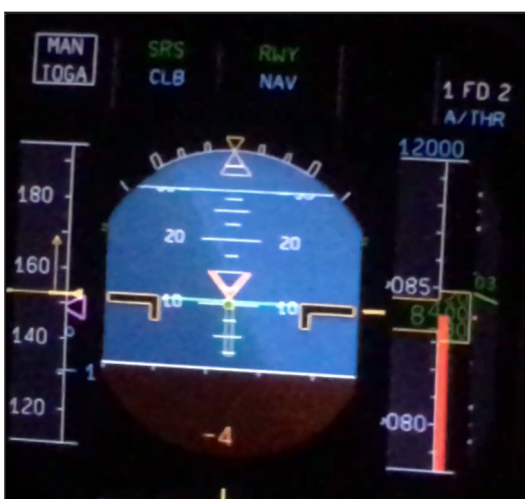
L'indicateur d'assiette se déplace verticalement et rapidement vers le chevron « TAIL STRIKE PITCH LIMIT », au temps T0 + 5 s, ce dernier touche le chevron.

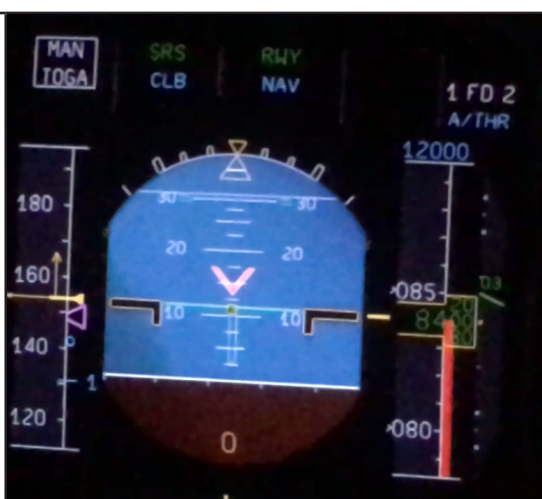
Le chevron s'éloigne alors de l'indicateur d'assiette signe du début du lift off (décompression des trains) au temps T0+6s puis disparaît.

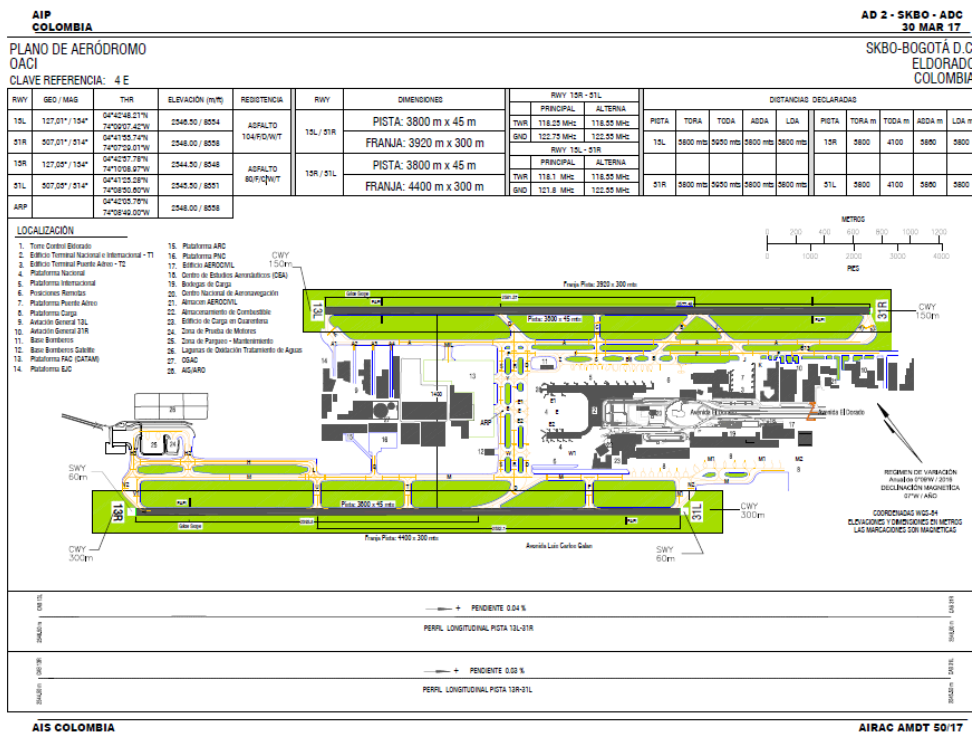
Figure 8 : plan de l'aérodrome AIP Colombien

L'aéroport international El Dorado (SKBO) de Bogota est localisé dans le nord-ouest de la ville à une altitude de 8 360 ft dans un environnement montagneux. Il est ouvert au transport commercial et dispose de deux pistes parallèles 13L/31R et 13R/31L.

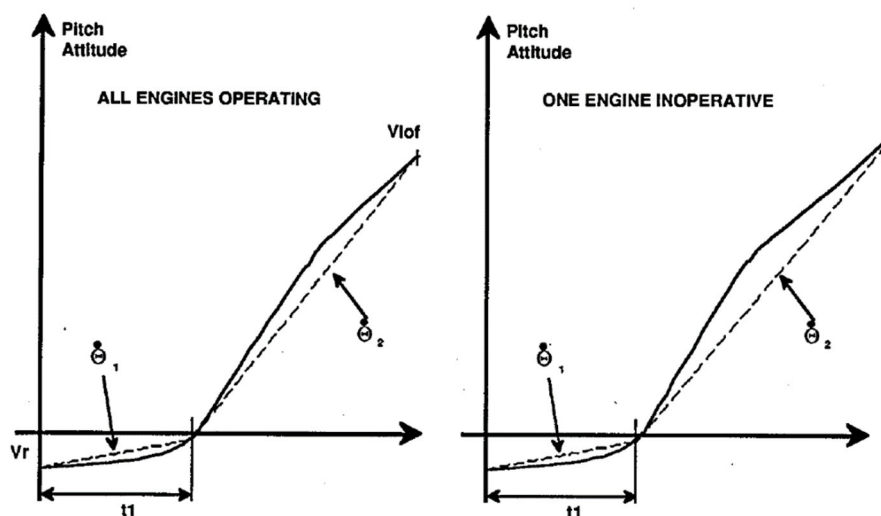
Figure 9 : extrait du document de certification « Data Basis ». Taux de Rotation

La Data Basis donne le profil typique d'assiette lors de la rotation :

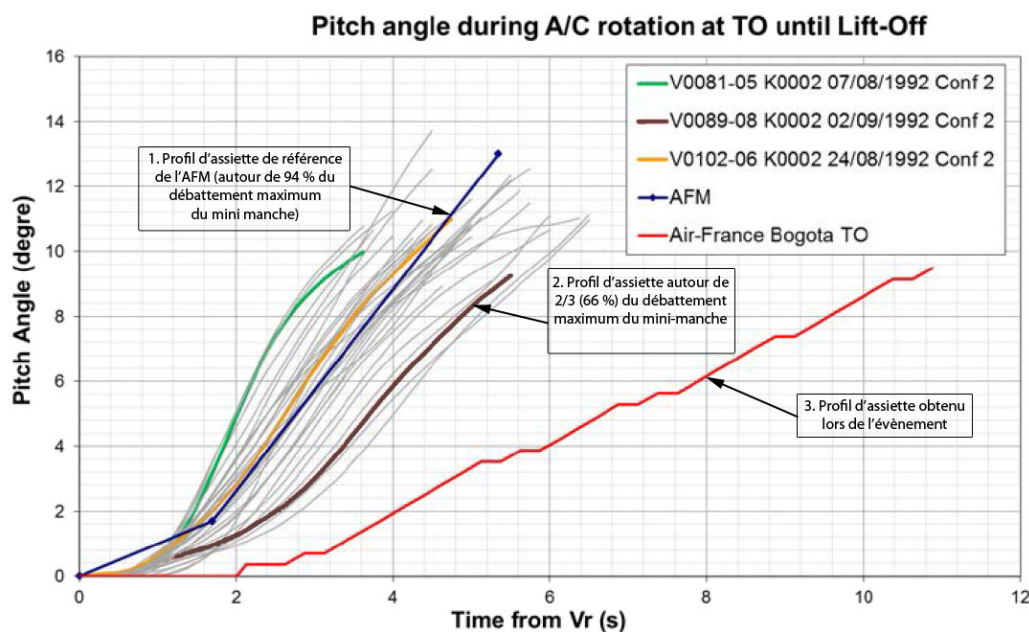
Figure 10 : profils d'assiette

La courbe marron (2 sur les courbes ci-après) correspond dans les conditions de l'essai à un ordre au manche initial de  $11^\circ$  (ce qui correspond au débattement initial typique de 2/3 de manche indiqués dans le FCTM) appliqué en 0,5 s environ et maintenu ensuite autour de cette valeur. Cet essai correspond à la partie basse des profils d'assiette et correspond à une cadence de rotation inférieure à celle de l'AFM utilisée pour calculer les performances au décollage.

La courbe verte correspond dans les conditions de l'essai à un ordre au manche initial en butée arrière ( $-16^\circ$ ) appliqué en 0.5 s puis maintenu pendant 0.7 s environ et ramené ensuite entre  $9$  et  $12^\circ$ . Cet essai correspond à la partie haute des profils d'assiette et correspond à une cadence de rotation supérieure à celle de l'AFM utilisée pour calculer les performances au décollage.

1. Courbe 1 (orange) : profil d'assiette proche du modèle AFM. Dans les conditions de l'essai, il correspond à un vol pour lequel l'ordre au manche initial était autour de 94 % du débattement maximum du mini-manche. La courbe bleue : modèle de profil d'assiette retenu dans le modèle de performance de l'AFM, soit un taux de rotation établi de  $3^\circ/s$ .

2. Courbe 2 (marron) : profil d'assiette correspondant, dans les conditions de l'essai, à un ordre au manche initial proche de l'ordre au manche initial typique décrit dans le FCTM (autour de 2/3 – 66 % - du débattement maximum du manche) et maintenu à 2/3 de manche.

3. Courbe 3 (rouge) : profil d'assiette atteint lors de l'incident grave du 11 mars.

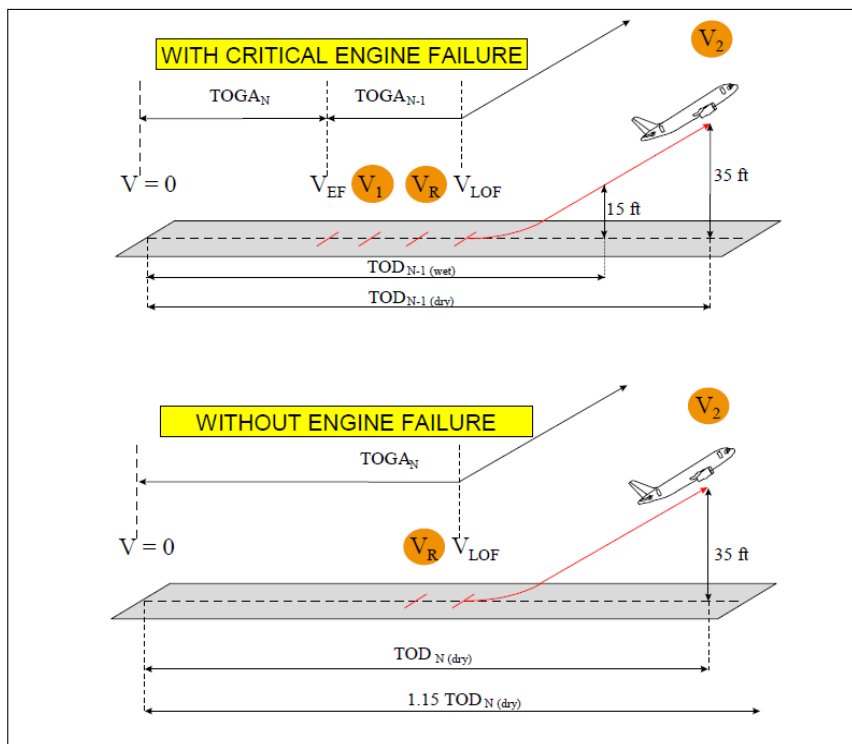
Figure C5: Takeoff Distance (TOD)

Sur piste mouillée, la TOD est la plus grande des deux valeurs suivantes :

- ❑ la  $TOD_{dry}$  ;
- ❑ la  $TOD_{N-1,wet}$  : distance parcourue entre le lâcher des freins et le moment où l'avion est à 15 ft au-dessus de la surface de décollage, en supposant une panne du moteur critique identifiée à  $V_1$  par l'équipage.

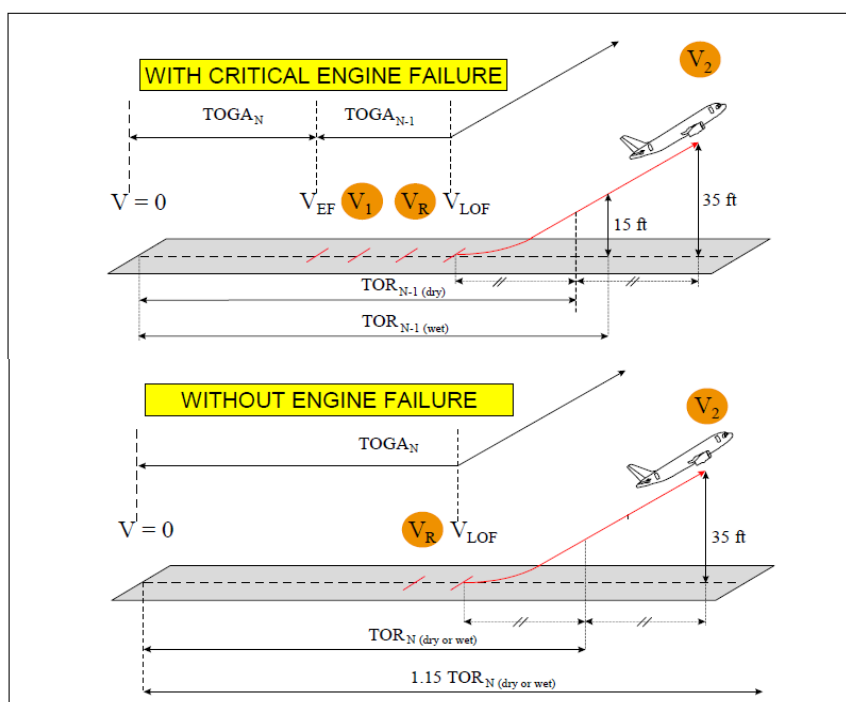
Figure C6: Takeoff Run (TOR) with a Clearway

Sur piste mouillée, la TOR<sub>wet</sub> est la plus grande des deux valeurs suivantes :

- ❑  $1,15 \cdot TOR_{N,wet}$  : 115 % de la distance parcourue entre le lâcher des freins et le point situé à mi-chemin entre le lever des roues (lift-off) et le passage des 35 ft, tous moteurs en fonctionnement ;
- ❑  $TOR_{N-1,wet}$  : distance parcourue entre le lâcher des freins et le moment où l'avion est à 15 ft au-dessus de la surface de décollage, en supposant une panne du moteur critique identifiée à  $V_1$  par l'équipage. Elle est égale à la  $TOD_{N-1,wet}$ .

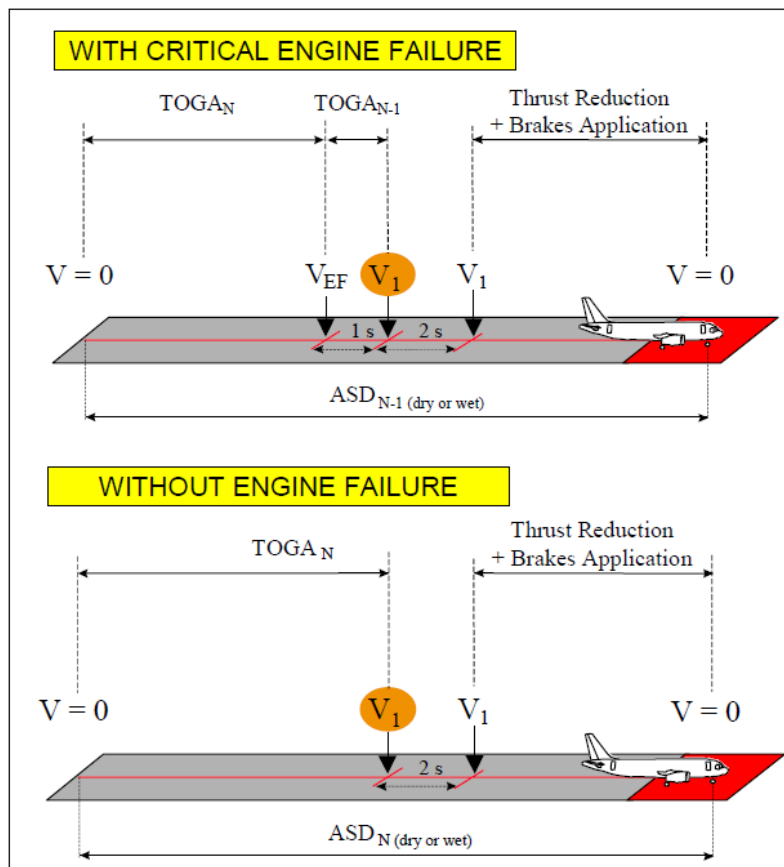
Figure C7: Accelerate Stop Distance (ASD)

- L'ASD<sub>N-1,dry</sub> qui est la somme de :
  - la distance nécessaire pour accélérer l'avion jusqu'à  $V_{EF}$ , vitesse à laquelle survient la panne moteur, tous moteurs en fonctionnement ;
  - la distance nécessaire pour accélérer de  $V_{EF}$  à  $V_1$ , en supposant que le moteur critique tombe en panne à  $V_{EF}$  et que l'équipage réagit à  $V_1$  ;
  - la distance nécessaire pour immobiliser l'avion ;
  - une marge supplémentaire de distance correspondant à deux secondes à la vitesse  $V_1$ .

Les définitions sont identiques sur piste mouillée et l'ASD<sub>wet</sub> est la plus grande de toutes les distances calculées.

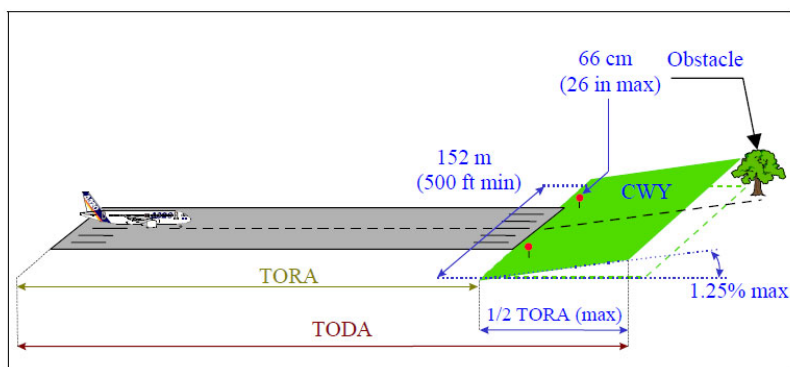
Figure C10: TODA Definition

Chacune de ces distances (TOR, TOD, ASD) est comparée avec les distances déclarées pour la piste en vigueur correspondantes dont la définition est rappelée dans le schéma ci-dessous.

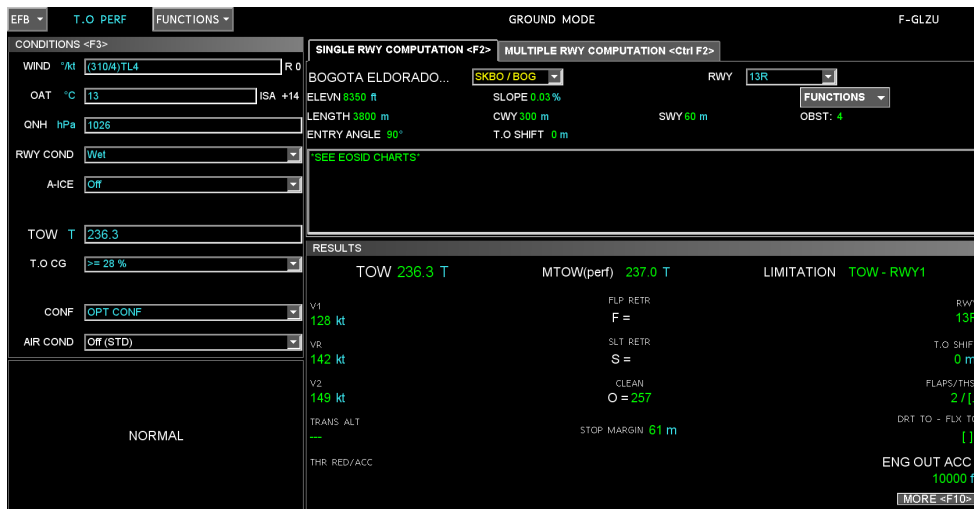
Figure 16: insertion des données dans l'EFB

- l'utilisation ou non des systèmes d'anti givrage et de conditionnement d'air pendant le décollage ;
- la masse au décollage de l'avion (Take-off Weight, TOW), telle que prévue par le devis de masse et centrage.

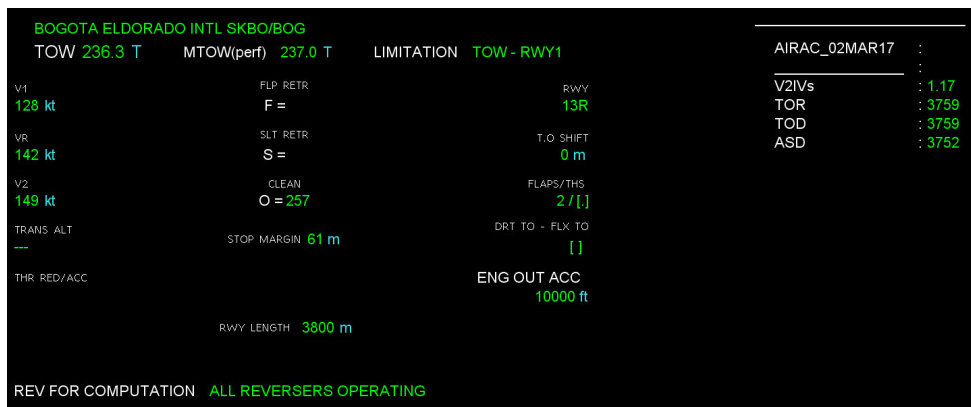
Figure 17 : résultat calcul

À partir de ces données d'entrée, l'EFB calcule les distances, les vitesses et la trajectoire de décollage dans le plan vertical. Il détermine alors la masse maximale au décollage dans les conditions du jour, qui permet de respecter l'ensemble des limitations décrites ci-dessus. Cette masse est appelée la masse maximale au décollage « performances » (MTOW(perf)).

- les vitesses de décollages V1, VR, V2 ;
- la masse maximale « performances », MTOW(perf) ;
- la distance restante en cas d'accélération arrêt initiée à V1, la « stop margin ».

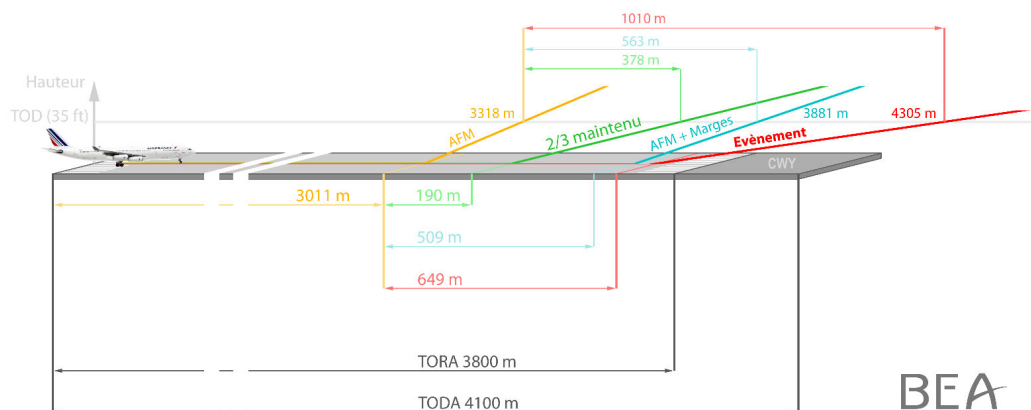
Figure 18 : distances de décollages incluant les distances d'alignement

Le jour de l'incident grave, un ordre initial à 2/3 de débattement puis maintenu à cette valeur ne permettait pas d'atteindre les performances de décollage attendues par l'AFM. Avec un tel ordre dans les conditions de l'incident grave, la marge réglementaire appliquée à la distance du lâcher des freins au passage des 35 ft aurait été réduite de 67 % .

Les calculs et simulations réalisés par Airbus ont montré que la cause principale de l'allongement résultait d'un taux de rotation significativement inférieur à celui utilisé pour la détermination des distances de décollage (modèle de performance de l'AFM).

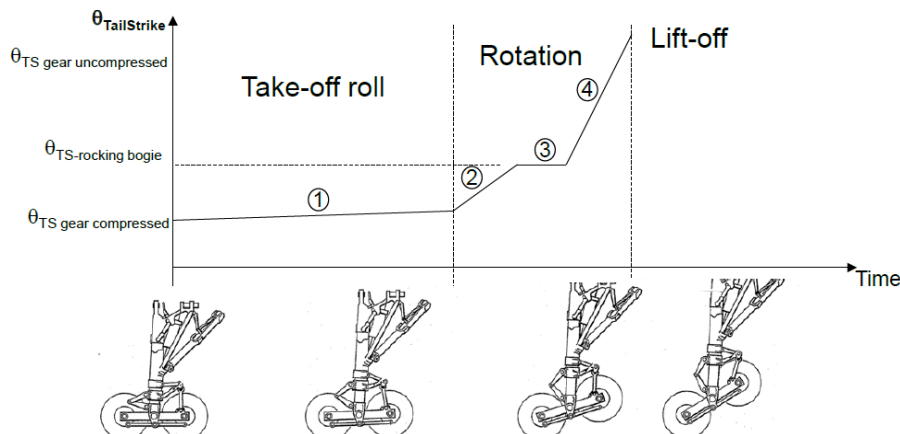
Figure 19 : cinématique du rocking bogie

L'A340 est équipé de trains d'atterrissage principaux basculants (rocking bogie). Le mouvement de rotation entre le balancier et l'amortisseur déplace l'axe de rotation de l'avion de la jambe de train vers l'essieu arrière du bogie. Ceci permet mécaniquement, pour une attitude longitudinale donnée, d'augmenter la marge au toucher de queue.

Ce système de basculement fonctionne aussi bien au décollage qu'à l'atterrissage. Les simulations Airbus ont montré qu'il permettait d'obtenir une marge au tailstrike de 60 cm lors de décollages respectant les performances de l'AFM.

La cinématique spécifique du rocking bogie est telle que la marge au tailstrike est minimale juste avant le lever des roues alors que cette marge est généralement minimale après le lever des roues sur les aéronefs équipés de trains d'atterrissage conventionnels.

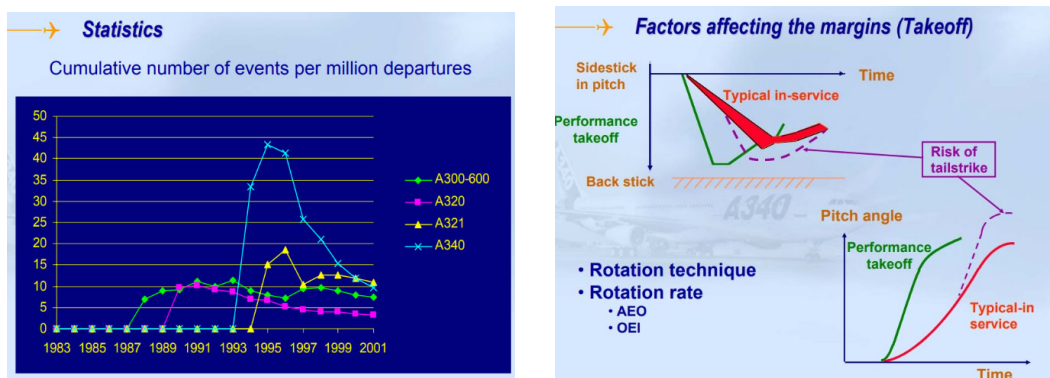
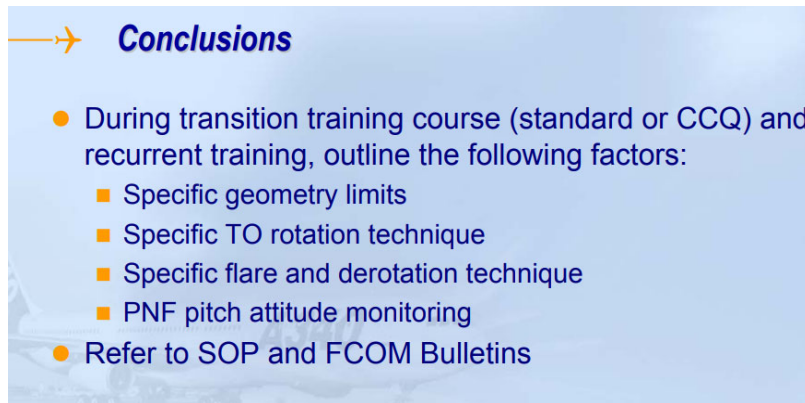
Figures 21 et 22 : extraits de la présentation AIRBUS "Performance & Operations Conference"

En 1995, soit deux ans après l'entrée en service de l'A340, les statistiques indiquent que le taux de tailstrike sur ce type d'avion était situé entre quarante et quarante-cinq par million de décollage. En 2017, le taux cumulé de tailstrikes par million de départs de l'A340 était d'un peu moins de cinq.

Cette présentation montre également qu'Airbus avait connaissance dès 2003 de la différence entre les déflexions de manche pratiquées en opérations et celles attendues pour atteindre les performances certifiées de l'avion. L'écart entre le taux de rotation utilisé dans le calcul des performances théorique et le taux de rotation moyen atteint en opérations apparaît également.

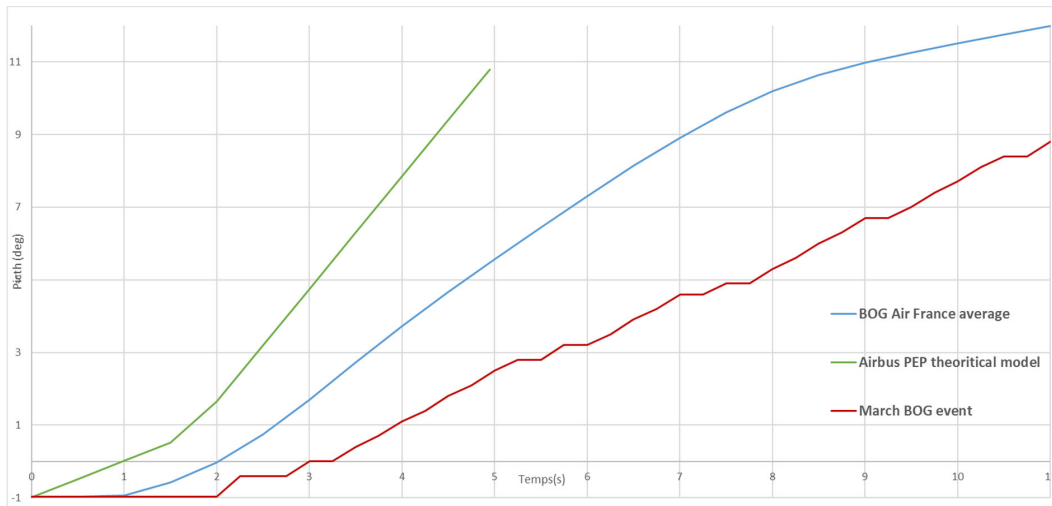
Figure 24 : courbes Air France

Ce cas est similaire à l'incident grave traité dans ce rapport d'enquête et la cause principale de ces allongements de distance au décollage résulte de la technique de rotation entraînant un taux de rotation inférieur à celui retenu dans le modèle de performance au décollage certifié.

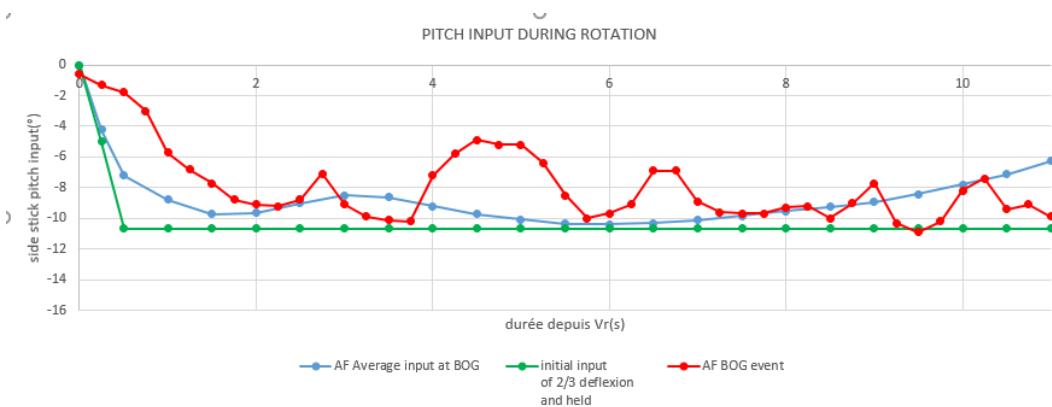
Figure 25 : courbes Air France

Cette analyse a également permis de modéliser l'ordre au manche moyen des équipages Air France sur A340-300 lors des décollages de Bogota (courbe bleue) et de le superposer à un ordre au manche de 2/3 de débattement maintenu (courbe verte) et à l'ordre au manche réalisé pendant l'incident grave (courbe rouge).

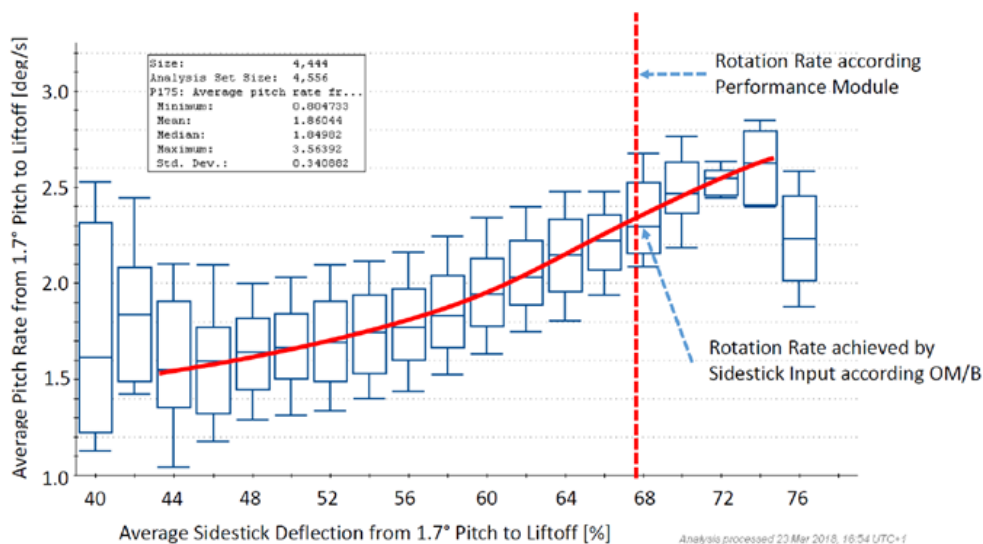
Figure 27 : synthèse des taux de rotations obtenus en fonction des ordres au manche lorsque l'assiette atteint 1.7°

Le service d'analyse des vols a également étudié le taux de rotation moyen obtenu en fonction de l'amplitude de l'ordre à cabrer moyen des pilotes.

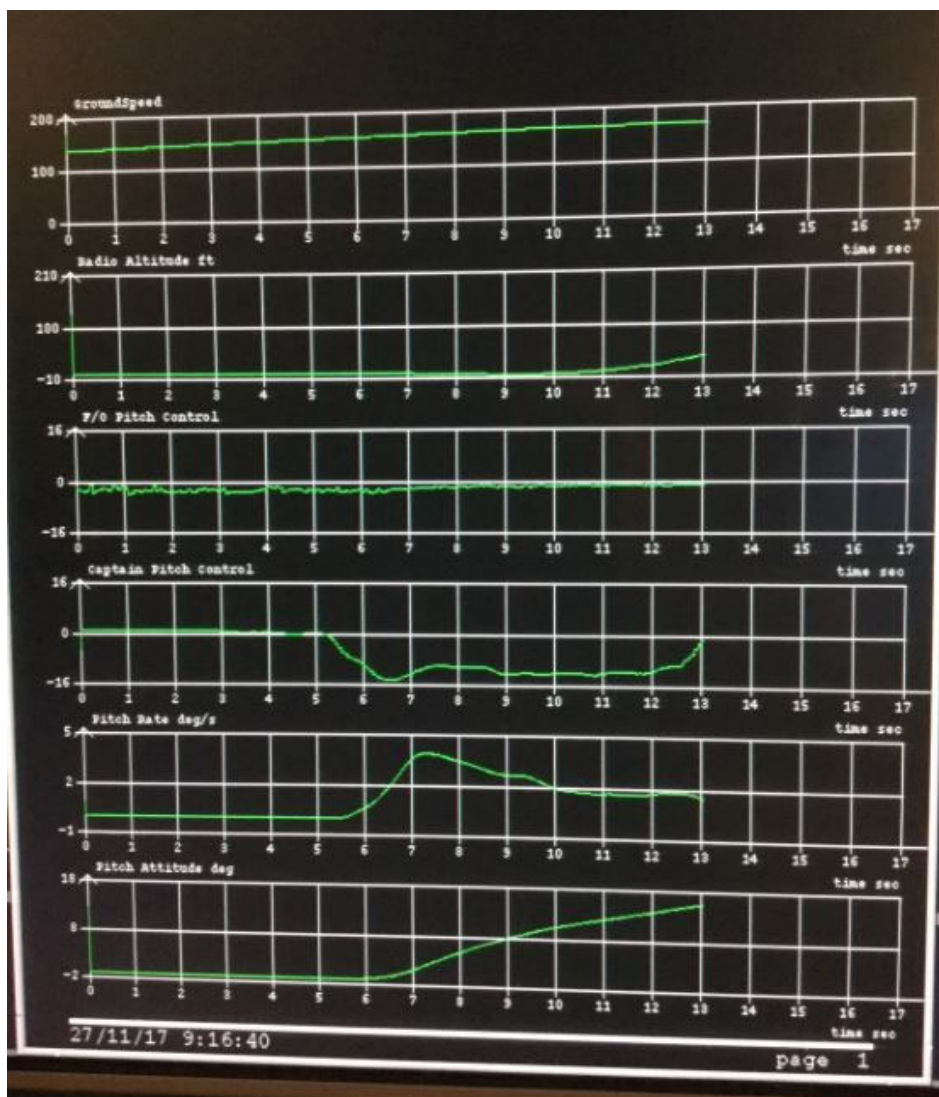
Figure 29 : exemple de photo des courbes disponibles sur le simulateur

Les simulateurs n'enregistrent pas d'information spécifique liée au décollage, à la différence des atterrissages. Dans le cadre de la mise en place de la formation sur la technique de rotation, Air France a donc développé une représentation des différents paramètres utiles. Ne pouvant pas les conserver ou les imprimer, les instructeurs figent donc le simulateur et photographient les courbes présentées afin de les utiliser lors du débriefing. L'instructeur dispose alors d'une image qui comprend : la vitesse sol (Ground speed), l'altitude radio sonde (RA), les actions OPL (F/O pitch control) et CdB (Captain pitch control), le taux de rotation (pitch rate) et l'assiette (pitch attitude). L'échelle de ces courbes n'est pas modifiable et ne permet pas d'effectuer une analyse fine. Un débriefing « *à chaud* » est effectué après chaque décollage.

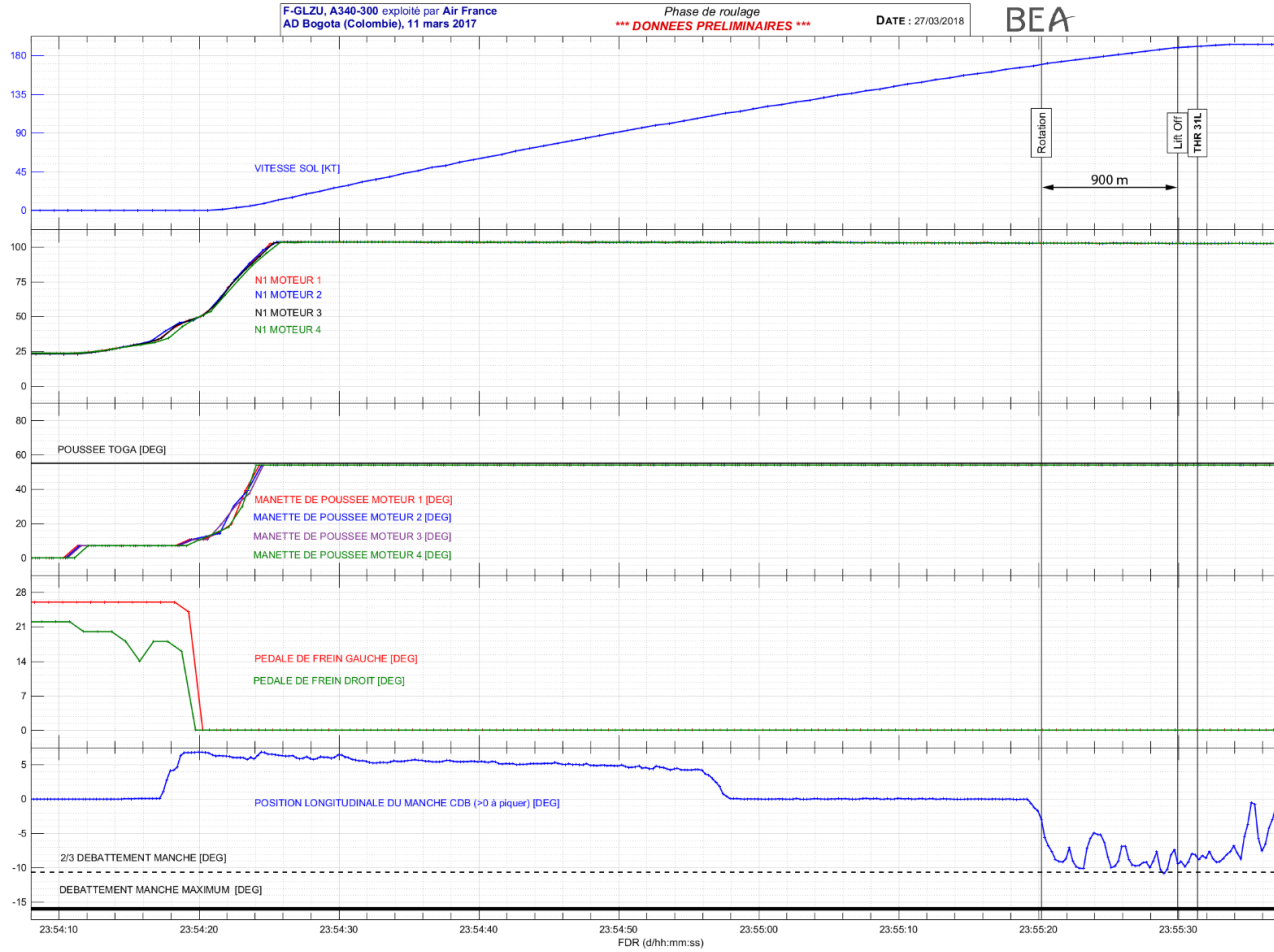
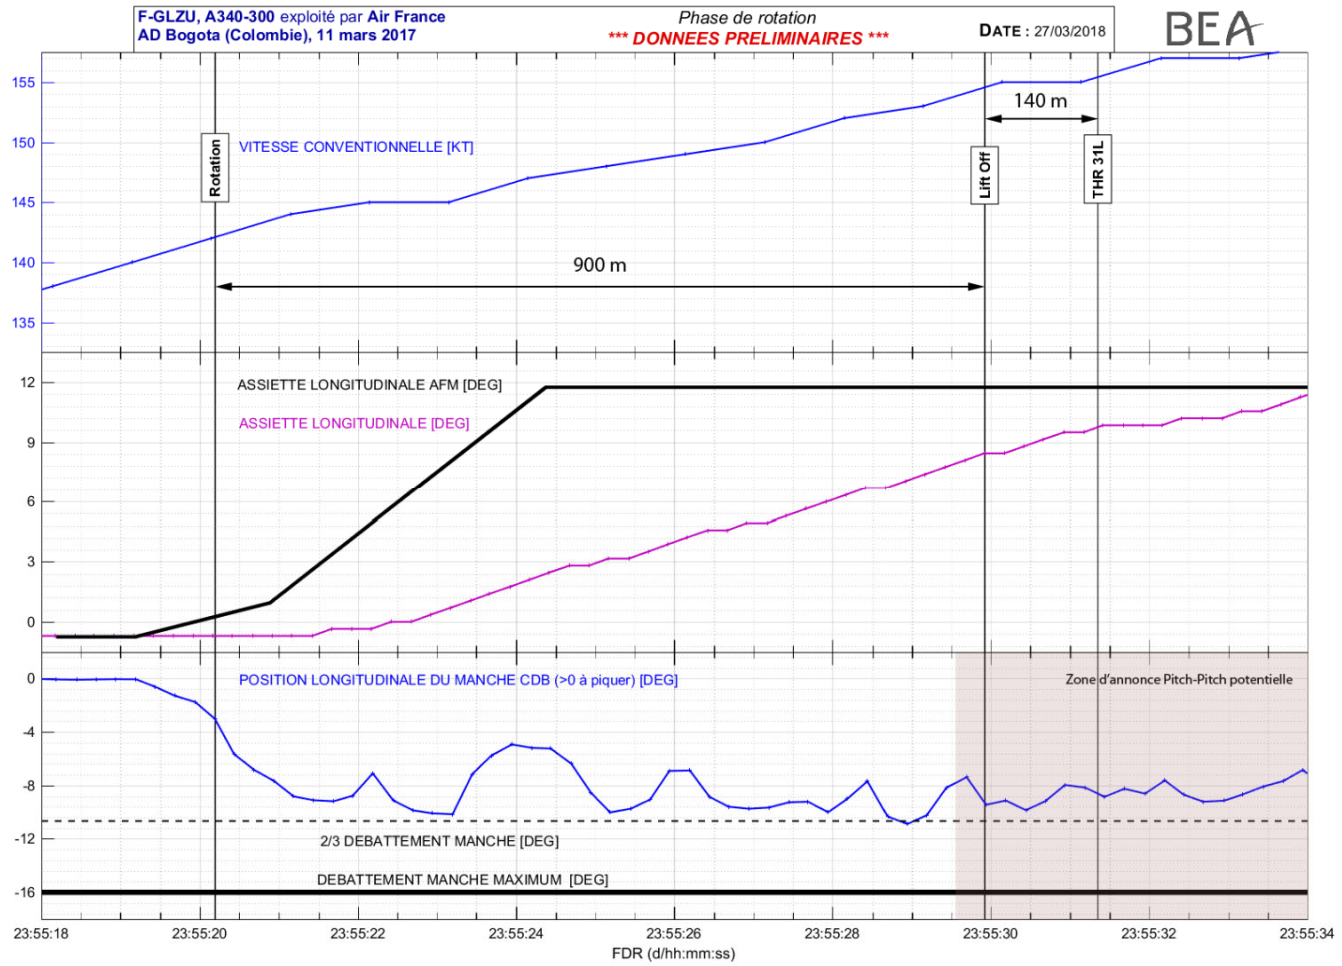
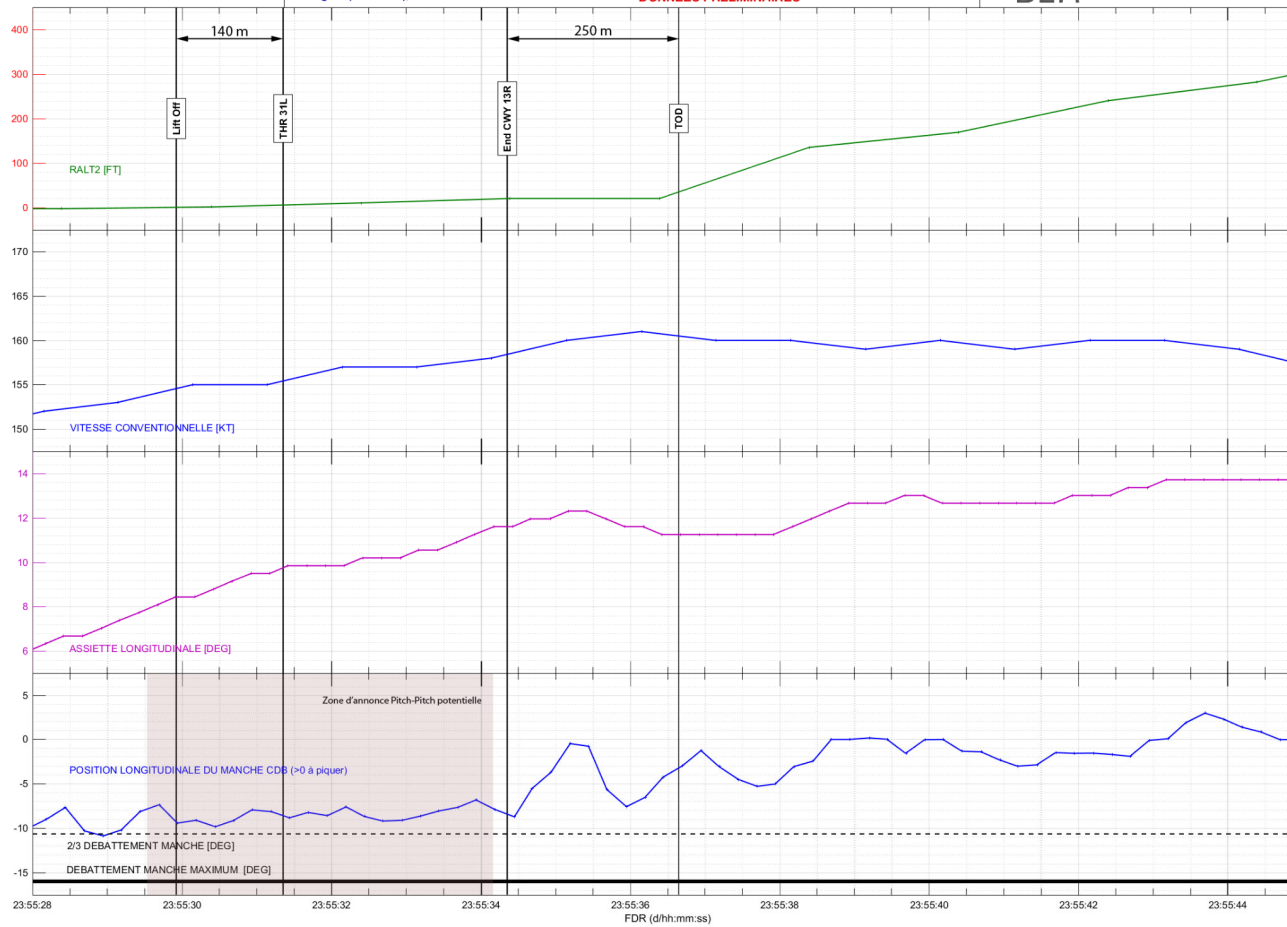
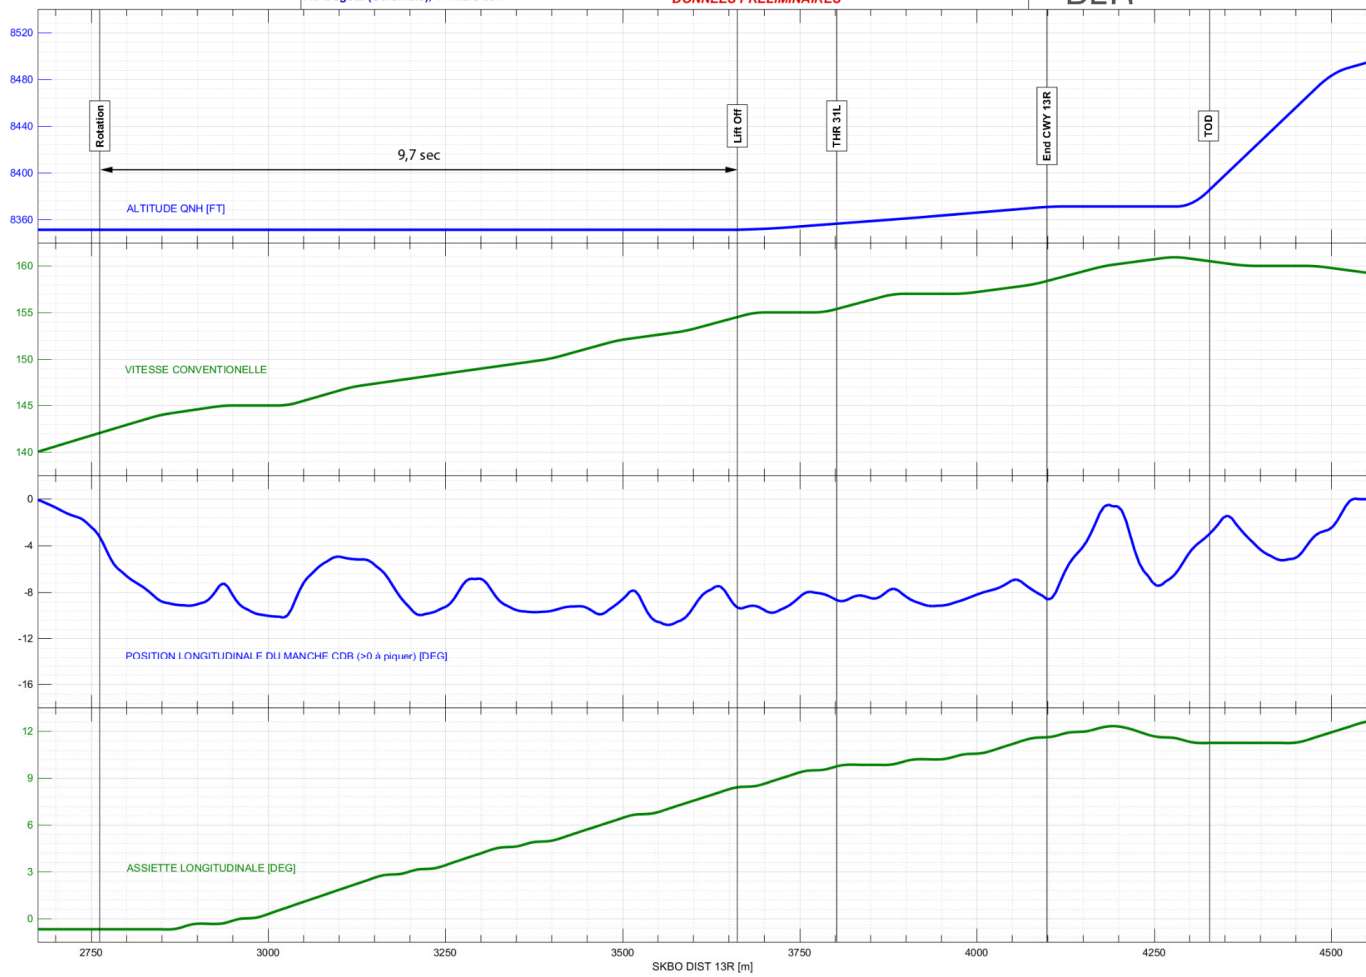
## Courbes des paramètres de vol issues de l'exploitation du DAR

F-GLZU, A340-300 exploité par Air France  
AD Bogota (Colombie), 11 mars 2017

Plan vertical  
\*\*\* DONNEES PRELIMAIRES \*\*\*
