Investigación COL-17-03-GIA

Incidente Grave

10 de febrero de 2017, 13:10 UTC (8:10 HL), Aeródromo Antonio Roldán Betancur (SKLC), Municipio de Carepa Departamento Antioquia,

Aeronave: Dromander PZL M -18A, Matrícula: HK5102

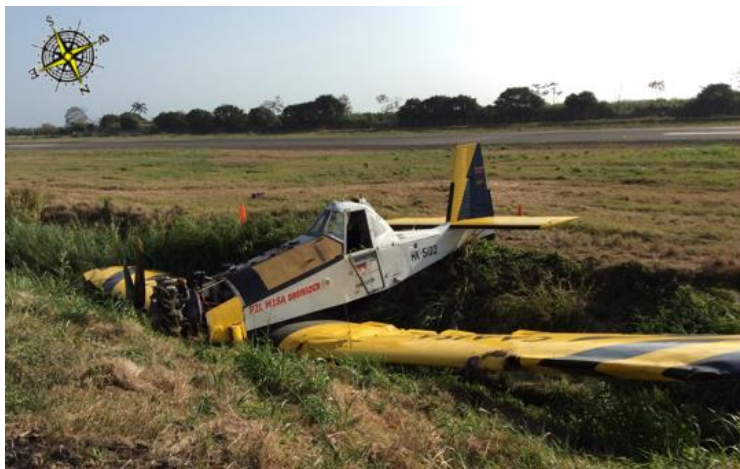
La aeronave aterrizó por la pista 33 recorriendo aproximadamente 500 metros, sufriendo una excursión hacia el costado derecho, hasta detenerse en las coordenadas N07° 48'32" W076°42'50", con un rumbo final de 90° y una elevación del terreno de 46 pies sobre el nivel medio del mar.

Estado final de la aeronave HK5102

La inspección de campo se llevó a cabo el día 11 de febrero de 2017. Al llegar a la escena del incidente la aeronave se encontró en posición de planos a nivel, con la hélice parcialmente incrustada en el terreno sin signos de potencia, los trenes de aterrizaje principales y patín cola se encontraron fracturados. En la inspección visual realizada al motor, no se identificaron fugas de fluido hidráulico ni roturas de mangueras; la bomba hidráulica instalada en el HK5102, P/N 1069-111-74, se tomó en custodia por parte del GRIAA, la misma se encuentra pendiente para la inspección post-incidente grave.
