# Baches en umbral 07 en SKPI

**Público objetivo:** Todo el personal de operaciones aéreas en SKPI  
**Emisor:** Grupo SMS/SeMS Servicios a la Navegación Aérea y Aeroportuarios

**Peligro:** Desprendimiento de material y formación de baches - “ADRM - Deficiente condición de la superficie”

**Ubicación:** Primeros 250 m umbral 07 en SKPI

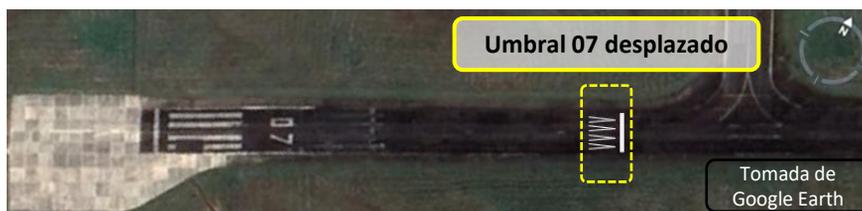
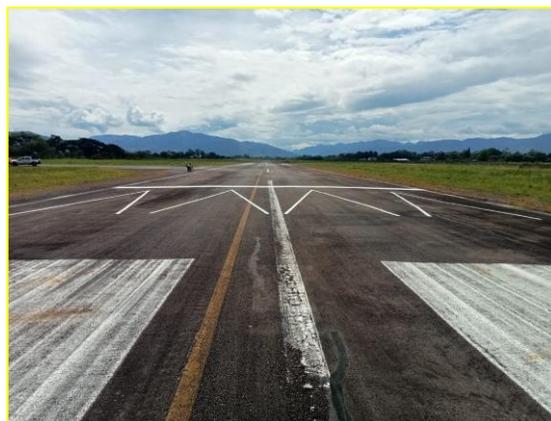
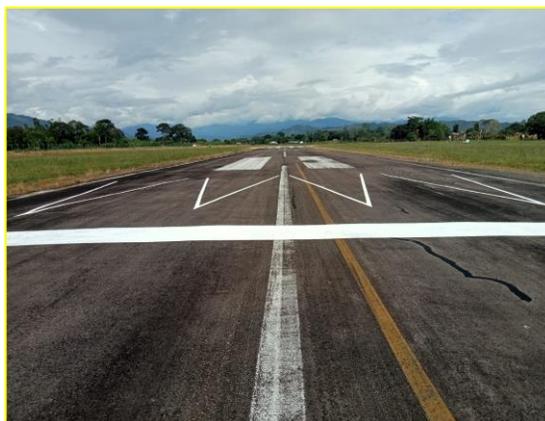
C 1427 / 24 PITALITO/PITALITO -CONTADOR (SKPI)  
2405010450 / 2407302359 ,  
DTHR 07 FST 200M, LEN RWY 07/25 AVBL 1200M, EXER CTN

C 1428 / 24 PITALITO/PITALITO -CONTADOR (SKPI)  
2405010455 / 2407302359 ,  
THR 07, COORD REUBICADAS:  
015119.64N0760523.46W

1. Tener en cuenta solo 1200 metros de pista disponible (TORA / TODA / ASDA / LDA)
