CONTROL Y PREVENCIÓN DE PELIGRO AVIARIO Y FAUNA								
AEROPUERTO TRES DE MAYO								
PUERTO ASÍS- PUTUMAYO

CONTROL Y PREVENCIÓN DE PELIGRO AVIARIO Y FAUNA

AEROPUERTO TRES DE MAYO

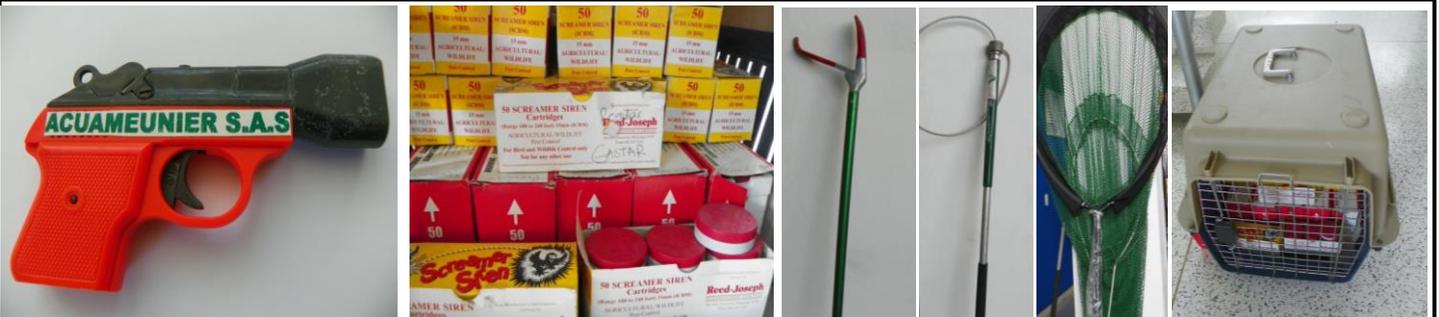
HERRAMIENTAS DE CONTROL

La implementación de las herramientas de control de fauna en el Aeropuerto Tres de Mayo se inició desde el año 2013 en el cual se contó únicamente con una docena de voladores, posteriormente durante el 2014 se implementó la pistola Hanghabum (usada hasta la fecha) con cartuchos Bird banger y Screamer siren (hasta la fecha) que fueron enviados al biólogo residente de ese año, tres guacales (uno actualmente) y una pértiga. Durante el año 2016 se implementó un Aero láser desde el mes de agosto y hasta el mes de diciembre de ese mismo año. Adicionalmente en el transcurso del 2016 se envió una red de captura y una pinza herpetológica. Adicionalmente se cuenta con un cañón de gas propano de propiedad de la Aerolínea Satena.

Por otra parte, la única estrategia de dispersión activa de fauna usada actualmente en el aeródromo es el ahuyentamiento de fauna con pirotecnia especializada (Bird Banger, Screamer siren). Según información suministrada por el OPAF antes de contar con la herramienta de dispersión activa, las dispersiones se realizaban con la máquina de bomberos.
