INFORME DE OPERACIÓN Y GESTION AMBIENTAL DEL PRIMER MES DE IMPLEMENTACIÓN DEL PLAN PILOTO EN EL AEROPUERTO INTERNACIONAL EL DORADO DE LA CIUDAD DE BOGOTÁ D.C.

INFORME TÉCNICO Y GESTIÓN SOCIAL REALIZADA EN EL PRIMER MES DE MARCHA DEL PLAN PILOTO.
Contrato No. 18001608 H3 – 2018

K2 INGENIERÍA S.A.S

BOGOTÁ D.C.
DICIEMBRE 2019

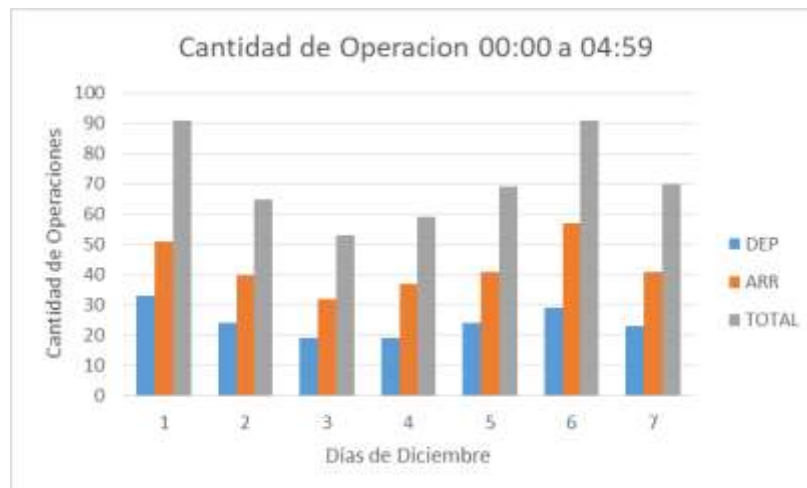
Ilustración 60 Cantidad de operaciones realizadas de 00:00 – 05:00 A.M.

Las siguientes son las gráficas que representan la cantidad de operación realizada por sentido para las franjas horarias objeto de flexibilización en el Plan Piloto

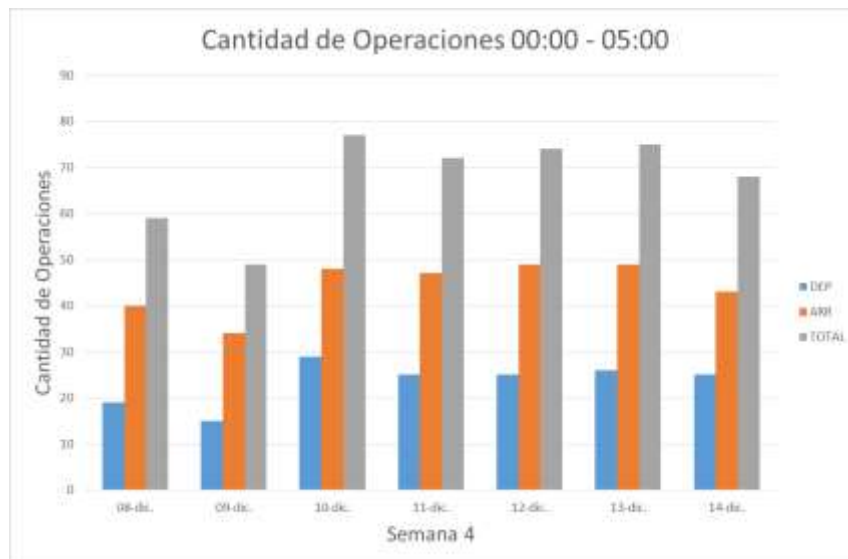
Ilustración 84 Cantidad de operaciones realizadas de 00:00 – 05:00 A.M.

Las siguientes son las gráficas que representan la cantidad de operación realizada por sentido para las franjas horarias objeto de flexibilización en el Plan Piloto

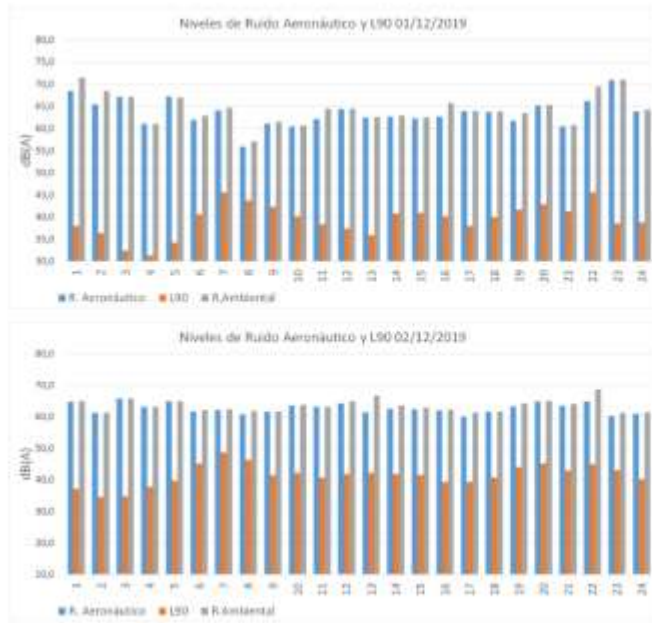
Los siguientes resultados son los presentados por perfil horario para los días del 01 al 07 de diciembre en la estación de criterio OACI de sobrevuelo y aproximación para el municipio de Funza en su sector rural y vereda La Isla. Los resultados de las demás estaciones que componen la red de monitoreo en la localidad de Fontibón se encuentran en la hoja de cálculo anexada.

a. Niveles de Ruido L90, R. Ambiental y R. Aeronáutico 1/12/2019

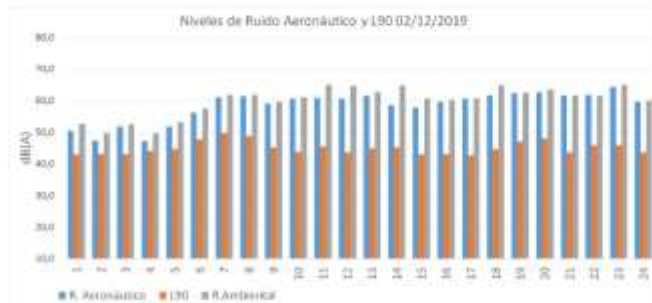
Ilustración 127 Niveles de ruido L90 y aeronáutico, EMRI_4 – 01 y 02 de diciembre.

b. Niveles de Ruido L90, R. Ambiental y R. Aeronáutico 2/12/2019

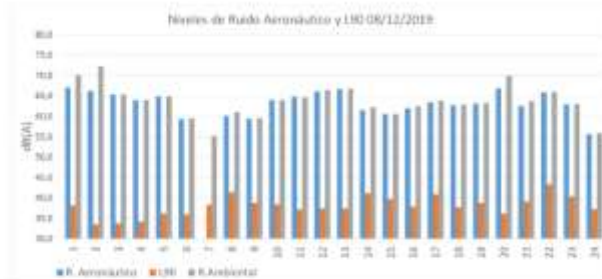
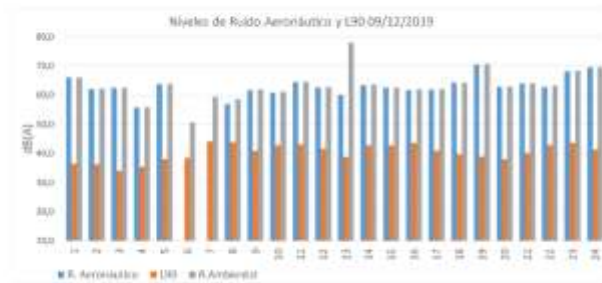
Ilustración 138 Niveles de ruido L90 y aeronáutico, EMRI_17 – 08 y 09 de diciembre.

Los siguientes resultados son los presentados por perfil horario para los días del 08 al 14 de diciembre en la estación de criterio OACI de sobrevuelo y aproximación para el municipio de Funza en su sector rural y vereda La Isla. Los resultados de las demás estaciones que componen la red de monitoreo en la localidad de Fontibón se encuentran en la hoja de cálculo anexada.

a. Niveles de Ruido L90, R. Ambiental y R. Aeronáutico 8/12/2019

b. Niveles de Ruido L90, R. Ambiental y R. Aeronáutico 9/12/2019

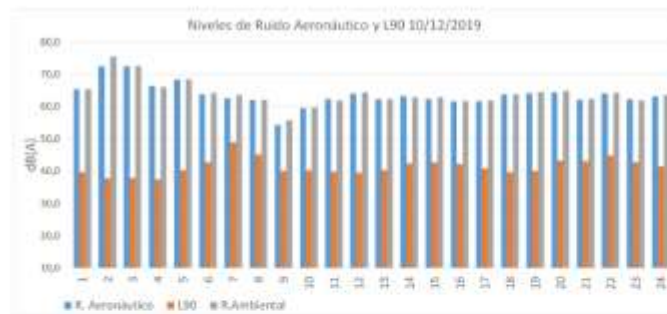
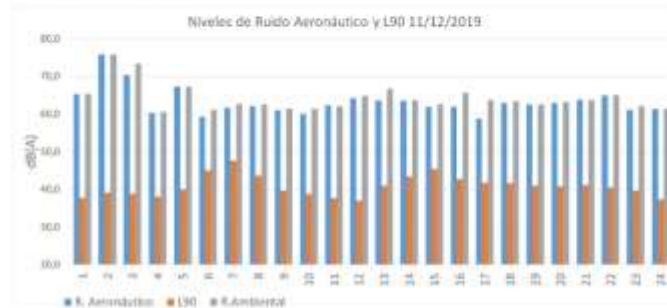
Ilustración 139 Niveles de ruido L90 y aeronáutico, EMRI_17 – 10 y 11 de diciembre.

a. Niveles de Ruido L90, R. Ambiental y R. Aeronáutico 10/12/2019

b. Niveles de Ruido L90, R. Ambiental y R. Aeronáutico 11/12/2019

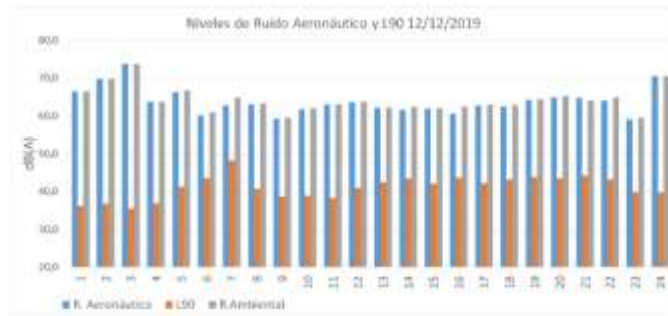
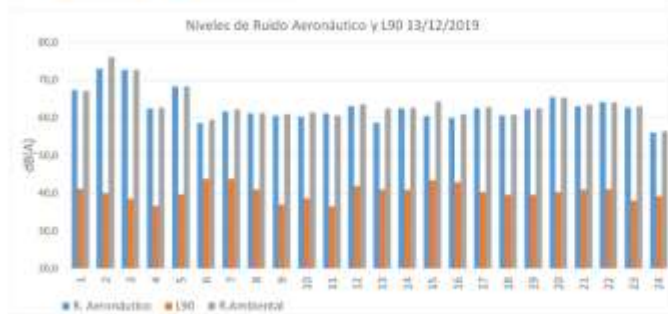
Ilustración 140 Niveles de ruido L90 y aeronáutico, EMRI_17 – 12 y 13 de diciembre.

a. Niveles de Ruido L90, R. Ambiental y R. Aeronáutico 12/12/2019

b. Niveles de Ruido L90, R. Ambiental y R. Aeronáutico 13/12/2019

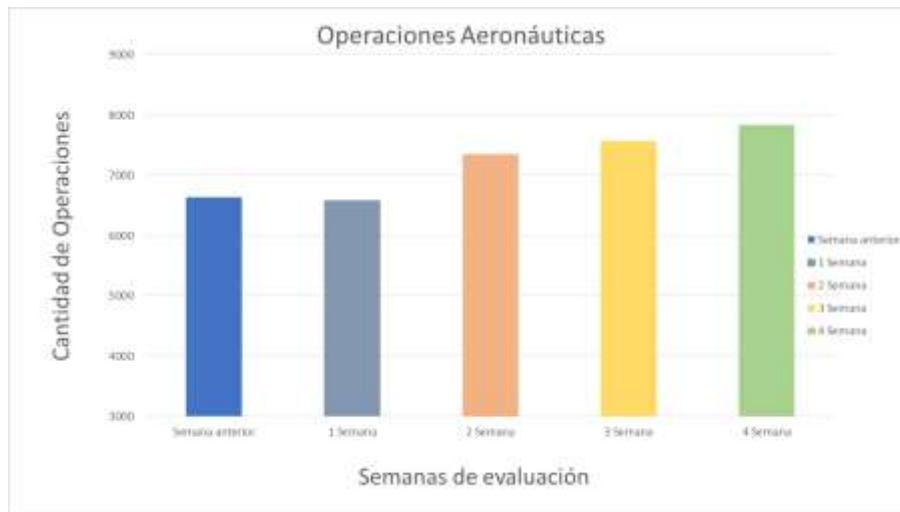
Ilustración 161 Comparativo de cantidad de operaciones semana previa y puesta en marcha de Plan Piloto.

Dada la comparación de niveles de ruido con la semana previa a la implementación del Plan Piloto se tiene una relación directa dada la cantidad de operaciones que se venían presentado en la temporada

de inicio del Plan Piloto ya que corresponden a una misma similitud de la siguiente manera. Sin embargo, se evidencia un aumento en la operación, correspondiente al aumento de vuelos por la temporada de vacaciones.

Se relacionan la cantidad de operaciones realizadas ya que van directamente proporcional a los resultados evaluados de niveles de ruido producto de la operación aérea. Así la tercera semana de implementación se obtuvo una cantidad de 7650 operaciones desde el 08 al 14 de diciembre. En la siguiente tabla se relaciona el porcentaje de operación realizado por tipo de aeronave para la primera semana de puesta en marcha del plan piloto.
