INFORME FINAL DE ACCIDENTE

Accidente ocurrido el día 05 de Julio de 2013 entre las aeronaves Cirrus-SR-22T, Matrículas HK4752 y N610BG, las cuales colisionaron en vuelo, a 20 Millas Náuticas de Puerto Bolívar, Departamento de la Guajira.

**Unidad Administrativa Especial
Aeronáutica Civil de Colombia**

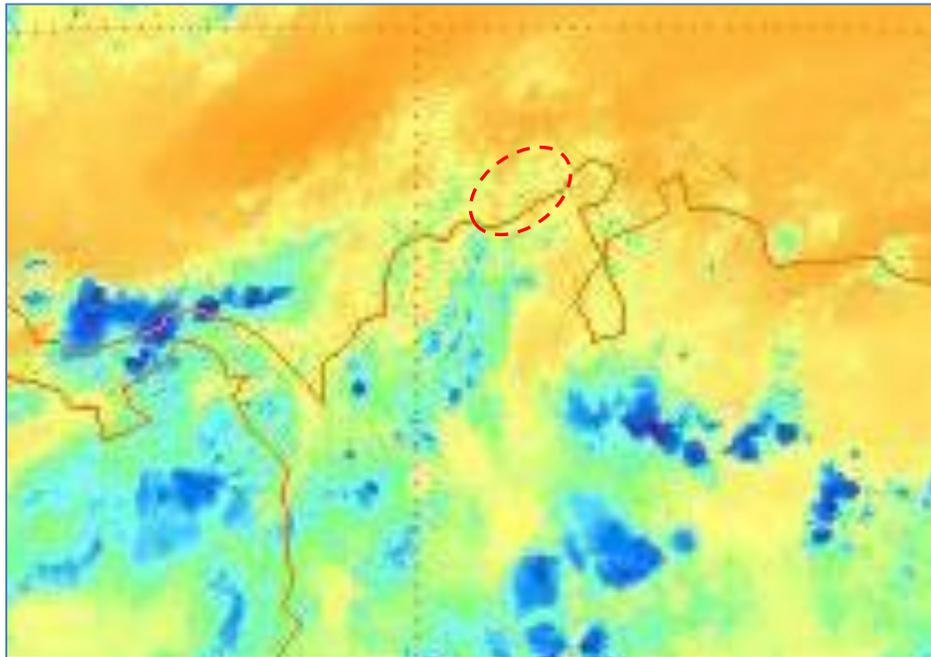
Igualmente, de acuerdo a las imágenes obtenidas del satélite GOES 13 (WV) se puede observar la zona del accidente con una atmosfera estable, poca humedad y alta temperatura.

Por otra parte, de acuerdo a las declaraciones de las tripulaciones, las condiciones meteorológicas correspondían a un día con visibilidad mayor a 10 kilómetros, viento en calma, nubosidad escasa, temperatura promedio de 26 grados centígrados, condiciones aptas para la operación segura de las aeronaves, estas no tuvieron influencia para la ocurrencia del presente accidente.

Imagen de las condiciones meteorológicas satélite GOES 13 (WV)

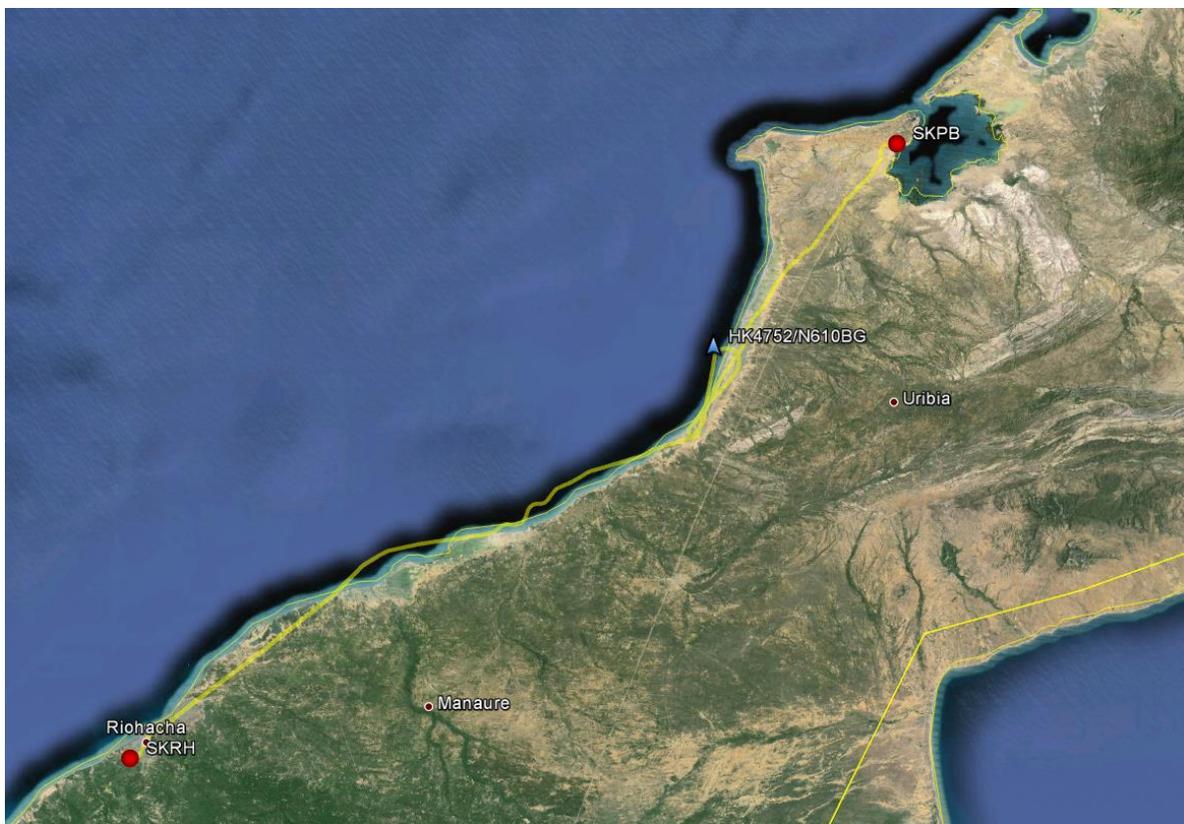
El Aeródromo de emergencia seleccionado por el HK-4752 correspondió al Aeródromo Portete (SKPB) de la población de Puerto Bolívar, ubicado en coordenadas N-12°13'18', W-71°59'03', de 1.600 metros por 45 metros de ancho, con una elevación de 90 pies sobre el nivel medio del mar y una orientación 09-27.

El N-610BG luego de la colisión con el HK-4752, debido a la pérdida de superficies de sustentación esenciales para el vuelo, perdió el control y se precipitó al mar en picada, el piloto activo el sistema CAPS (Cirrus Airframe Parachute System) desplegando el paracaídas que finalmente permitió la supervivencia de la tripulación.

Imagen lugar aproximado de la colisión de ambas aeronaves y la relación de los aeródromos de despegue y aterrizaje de emergencia

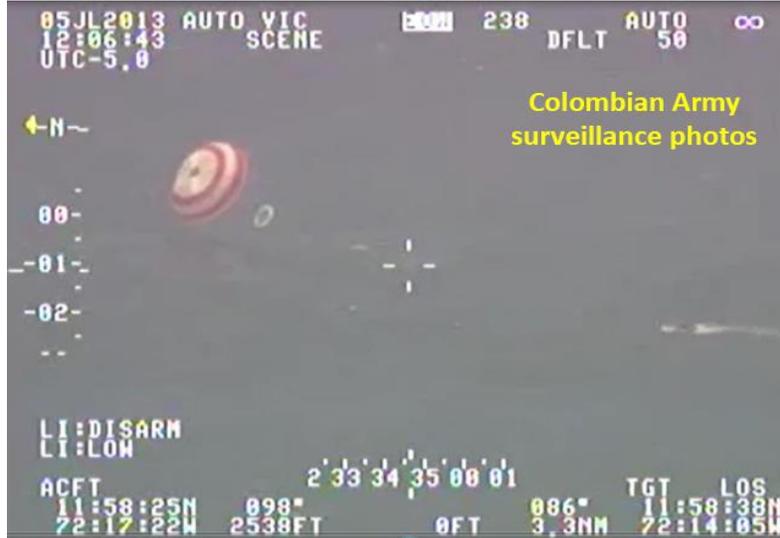
Una vez sucedió el accidente, el piloto del HK-4752 transmitió la información a la dependencia de Información Barranquilla, la cual a su vez informó a una aeronave de reconocimiento de la Armada Nacional que se encontraba en el área, procediendo de manera inmediata y ubicando a la aeronave en el mar. A su vez vía marítima una embarcación que observó el accidente procedió para el rescate de la tripulación hasta la costa.

Imágenes de la aeronave de reconocimiento de la Armada Nacional
