INFORME FINAL ACCIDENTE

COL-15-21-GIA
Impacto contra el terreno tras colisión con infraestructura eléctrica
Cessna A188, Matrícula HK1364
4 de Junio de 2015
Puerto Gaitán, Meta – Colombia

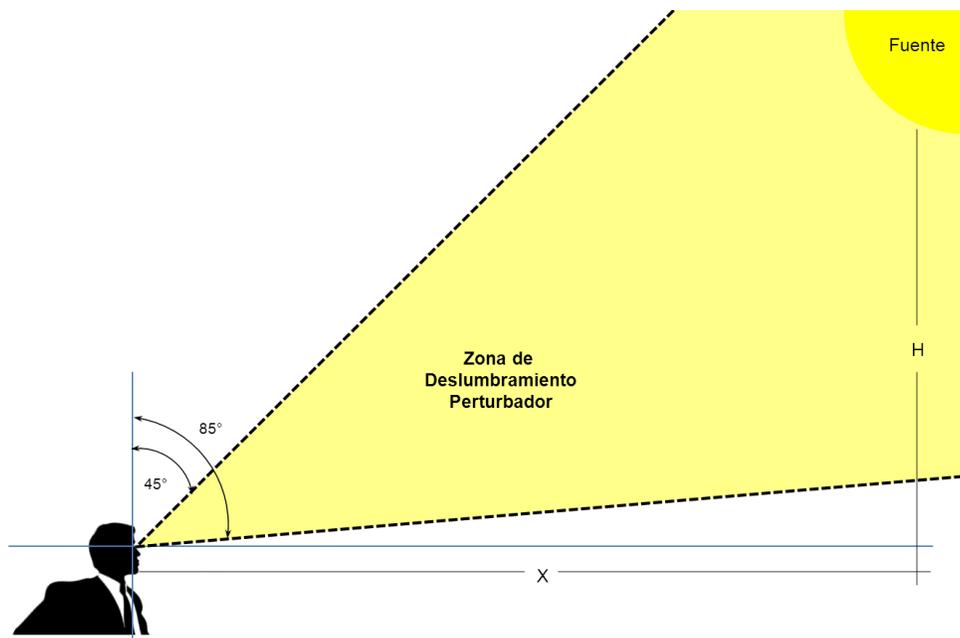
El deslumbramiento perturbador tiene lugar dentro de un ángulo visual a partir de los 45° desde la vertical del observador, abarcando un ángulo aproximado de 40° hacia el plano horizontal y su afectación depende de la altura (H) y profundidad (X) en la cual se ubica la fuente de emisión de luz.

Rango de afectación por Deslumbramiento Perturbador
