INFORME FINAL ACCIDENTE

COL-15-28-GIA
Impacto contra el terreno tras colisión con infraestructura eléctrica
Cessna A188B, Matrícula HK2154
30 de Junio de 2015
San Luis de Palenque, Casanare – Colombia

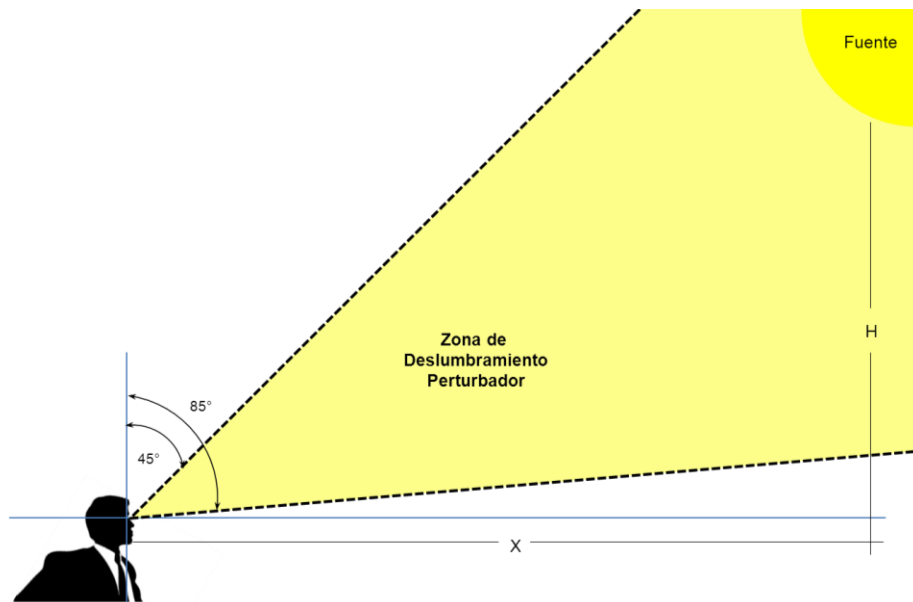
El deslumbramiento perturbador tiene lugar dentro de un ángulo visual a partir de los 45° desde la vertical del observador, abarcando un ángulo aproximado de 40° hacia el plano horizontal y su afectación depende de la altura (H) y profundidad (X) en la cual se ubica la fuente de emisión de luz.

Rango de afectación por Deslumbramiento Perturbador
