Grupo de Investigación de
Accidentes e Incidentes aéreos

INFORME PRELIMINAR ESPECIAL

Investigación COL-15-45-GIA
Colisión en área urbana posterior al despegue
Beech Aircraft B60, Matrícula HK3917G
18 de Octubre de 2015
Zona urbana, Bogotá D.C – Colombia

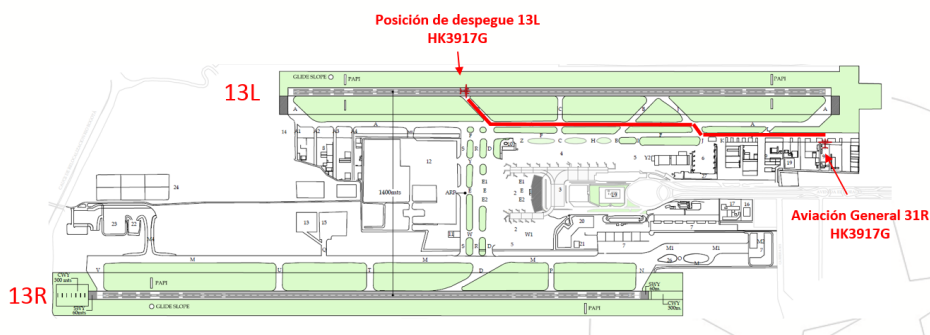
Ubicación inicial y posición de despegue HK3917G en el aeropuerto Internacional Eldorado (SKBO)

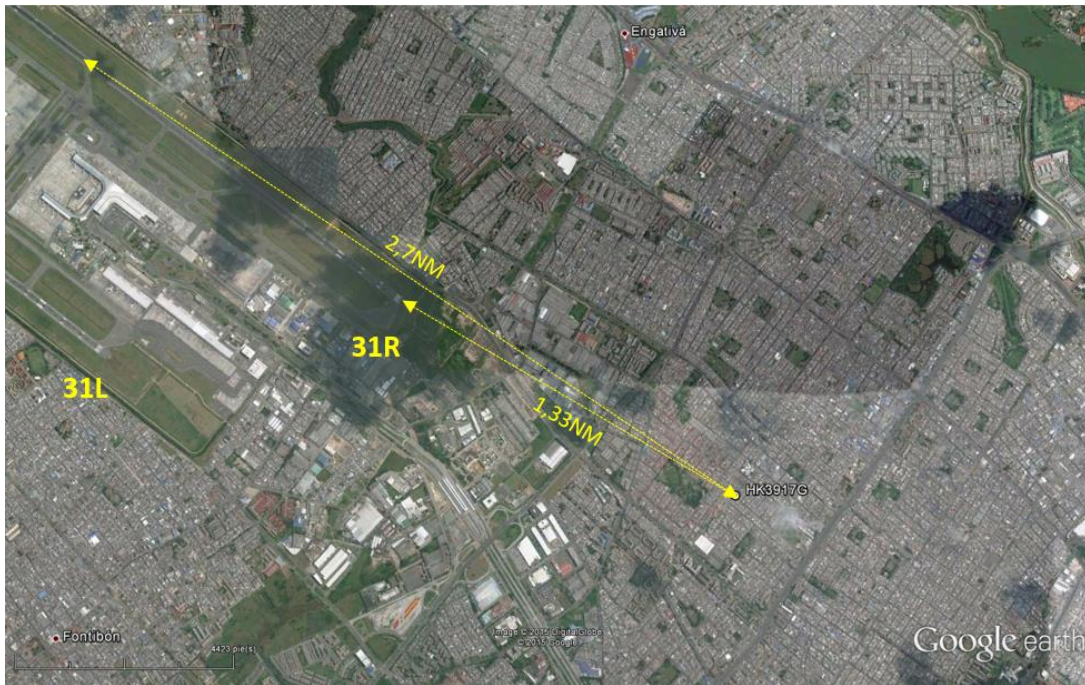
La aeronave se precipitó contra una zona urbana localizada a 1,33NM de la cabecera 31R del aeropuerto Internacional Eldorado (SKBO) en el barrio “El Luján” perteneciente a la localidad de Engativá. La aeronave impacto contra una estructura residencial/comercial de tres (3) pisos ubicada en la esquina de la Carrera 76A con Calle 64F.

Ubicación final de la aeronave HK3917G respecto a la cabecera de la pista 31 (SKBO)

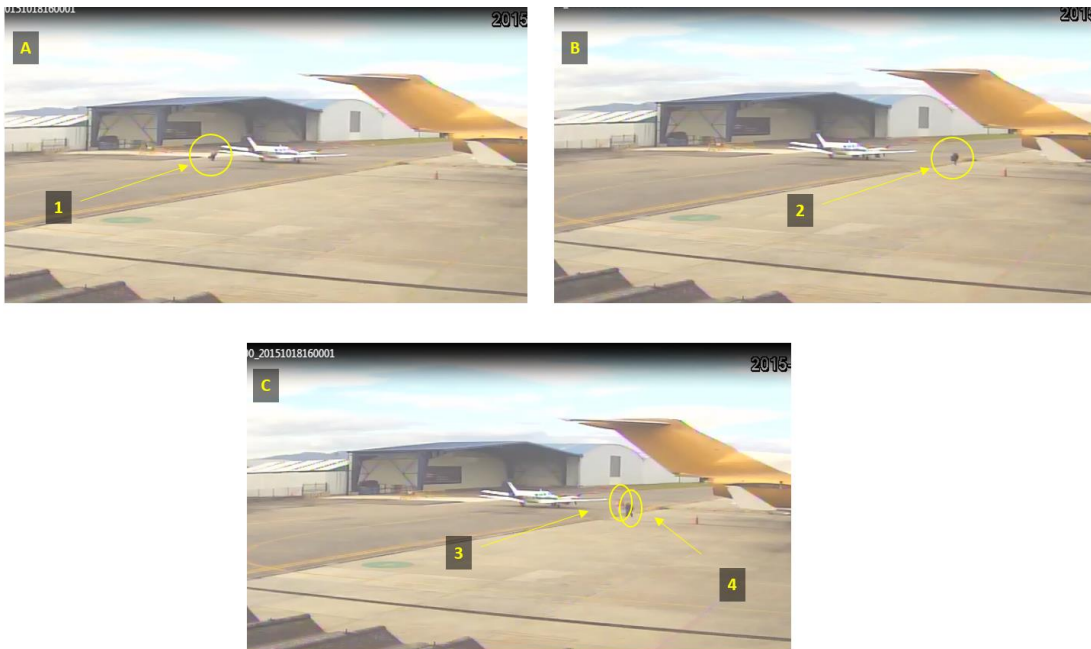
1. Se confirmó la presencia de cuatro (4) personas que abordaron la aeronave con equipaje personal, sin evidencia de equipaje de gran tamaño.

Imágenes cámara de seguridad No. 1 – Identificación de los cuatro ocupantes que abordaron la aeronave

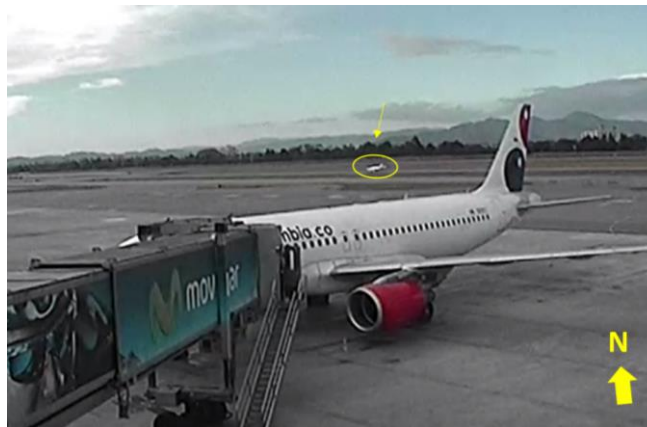
Ubicación de la aeronave HK3917G durante el rodaje por la paralela “A”.

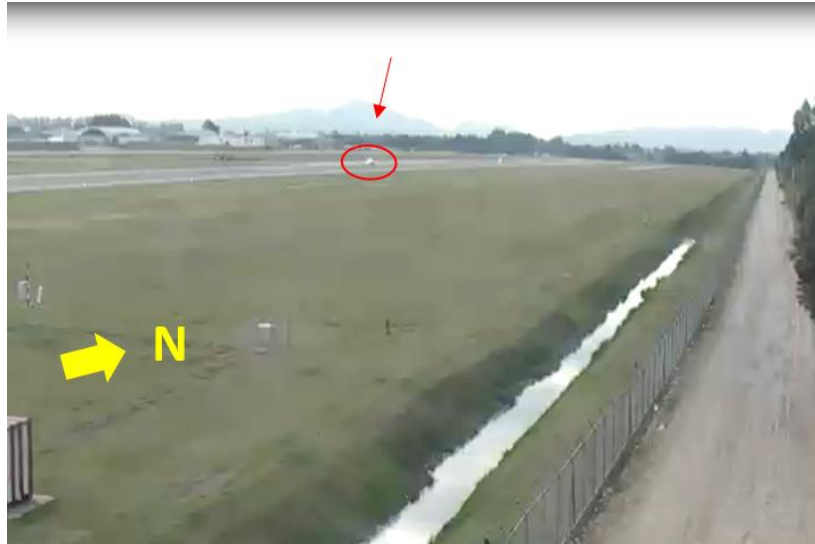
Ubicación de la aeronave HK3917G durante el ingreso a la pista 13L por calle de rodaje "D".

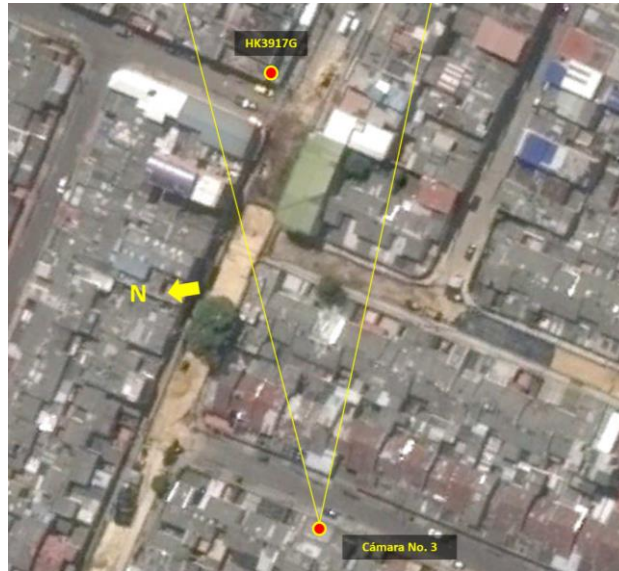
Campo visual de la cámara No. 3

El registro fílmico de la cámara No. 3 reveló los últimos segundos previo al impacto y allí fue identificable la aeronave accidentada. Se observó como la aeronave se precipitó contra el terreno urbano en actitud negativa (en el plano vertical a 90°) con apreciable giro longitudinal de la aeronave hacia la izquierda
