# Investigación COL-15-53-GIA

11 de Diciembre de 2015, Aeropuerto El Edén, Armenia, Quindío – Colombia

PA-28-181, Matrícula HK5082G

Salida lateral de pista

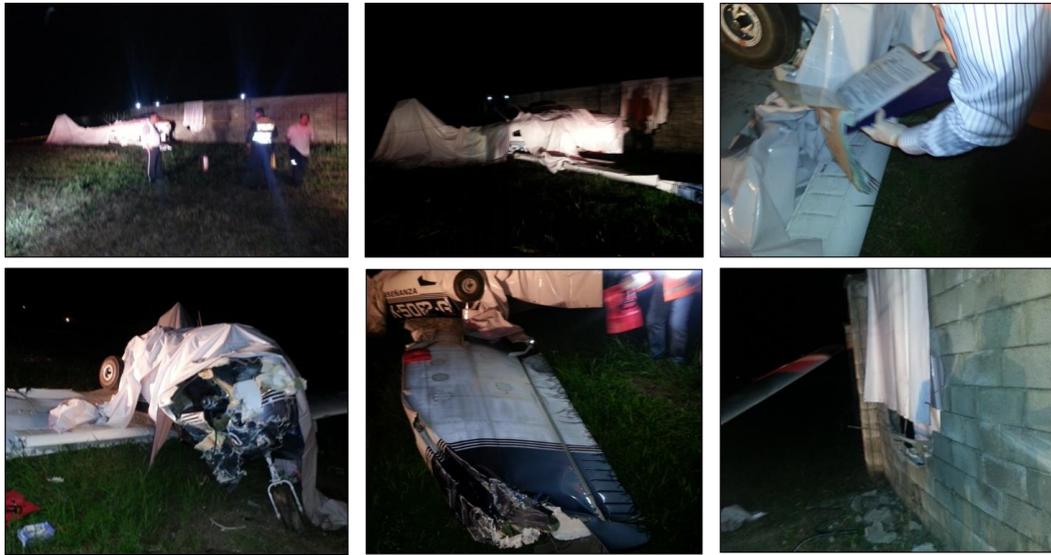
Así mismo se intentó efectuar muestras de combustible, sin embargo, no fue posible realizarlo inmediatamente debido a que la gran cantidad de combustible del plano derecho se filtró por la avería y destrucción del mismo. El combustible del plano izquierdo había sido drenado y almacenado voluntariamente para evitar un fuego post evento.

*Imágenes de acciones iniciales nocturnas del GRIAA.*

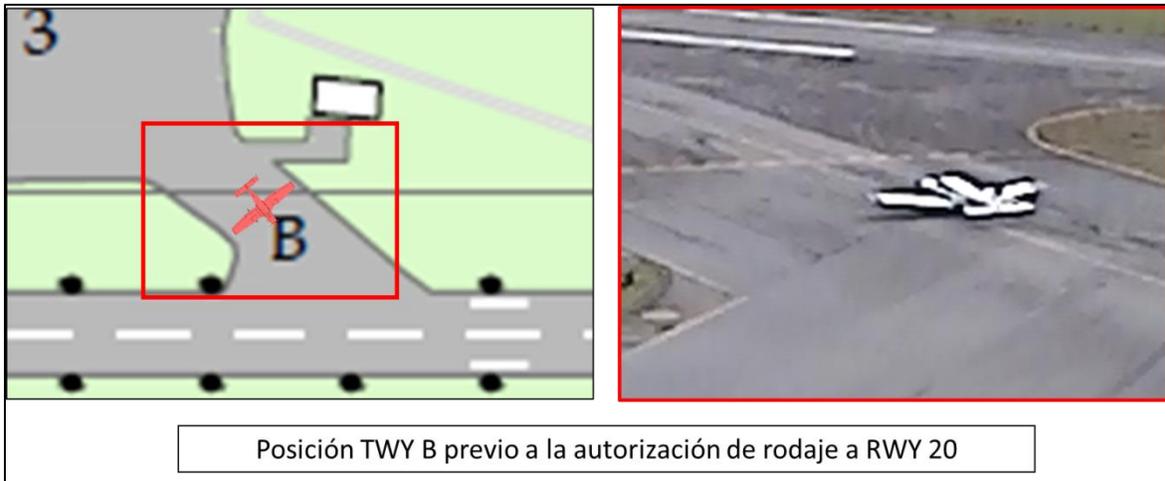
Imágenes del rodaje hasta TWY B, en donde el HK5082G espera instrucciones de rodaje a posición RWY 20.

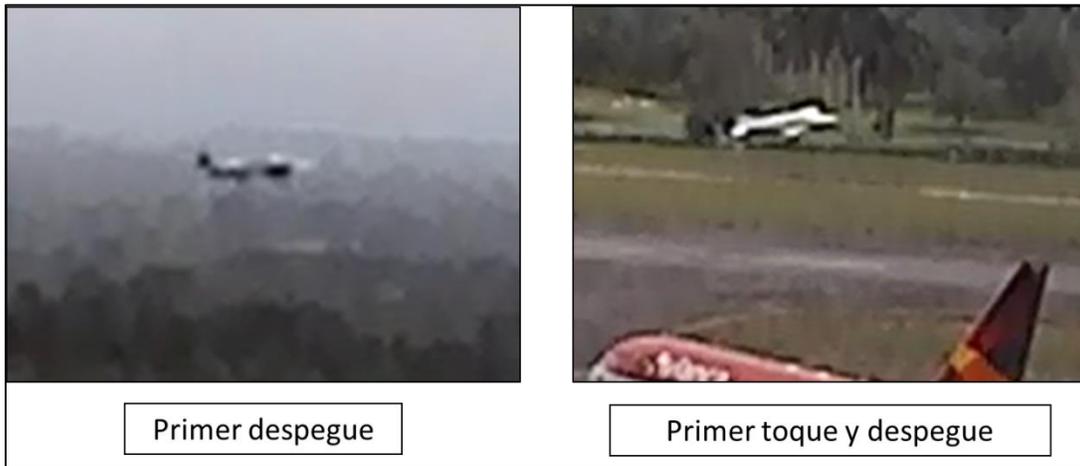
Imágenes del despegue, y primer toque y despegue a las 10:34:16 HLC (15:34:16 UTC) y 10:39:40 HLC (15:39:40 UTC) respectivamente.

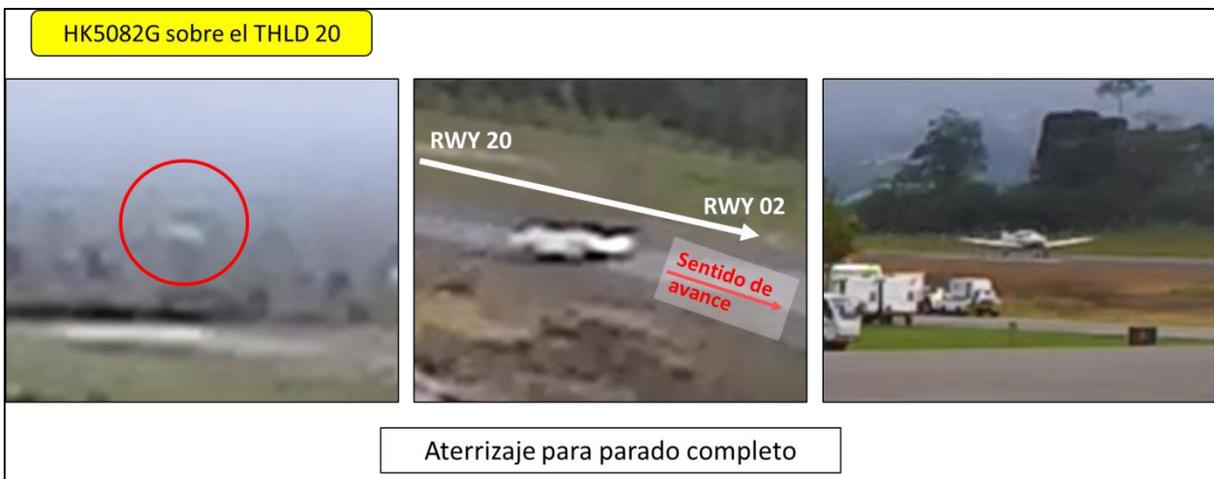
Imágenes del aterrizaje completo.
