INFORME FINAL ACCIDENTE

COL-16-17-GIA

**Colisión contra obstáculo durante
vuelo a baja altura**

Cessna A188 B, Matrícula HK-2252

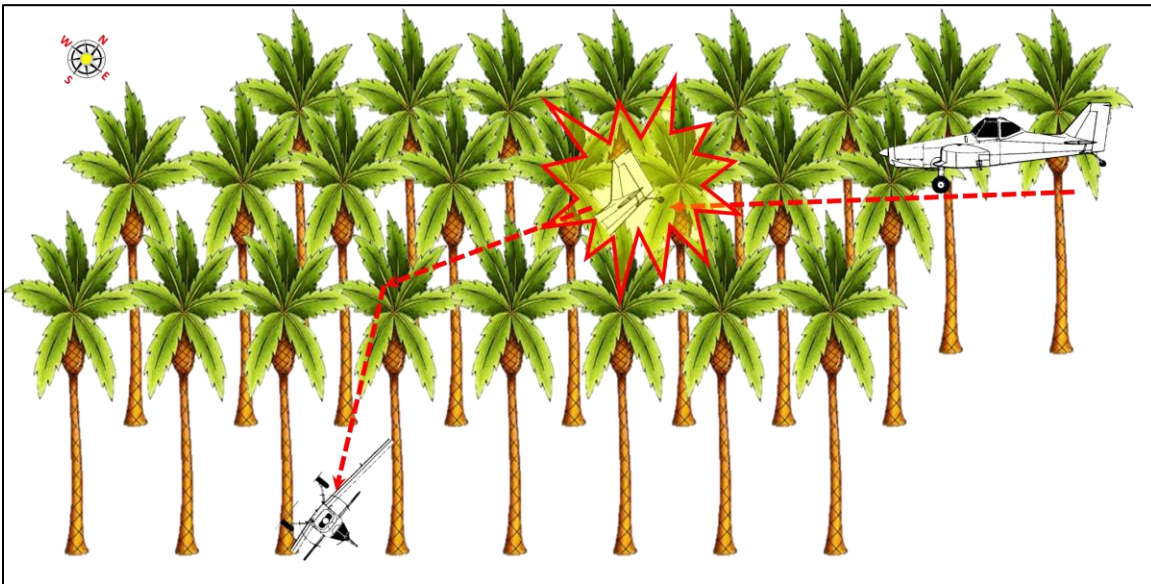
Gráfica No.2: Diagrama general secuencia de impacto y trayectoria de vuelo

La aeronave sufrió destrucción total por daños estructurales de compresión y torsión, separación del último tercio del fuselaje junto con el empenaje y el plano izquierdo, daños en su planta motriz, cabina del piloto y en general en toda su estructura. El empenaje quedó en la copa de los árboles.
