# INFORME FINAL ACCIDENTE

**COL-16-17-GIA**

**Colisión contra obstáculo durante  
vuelo a baja altura**

**Cessna A188 B, Matrícula HK-2252**

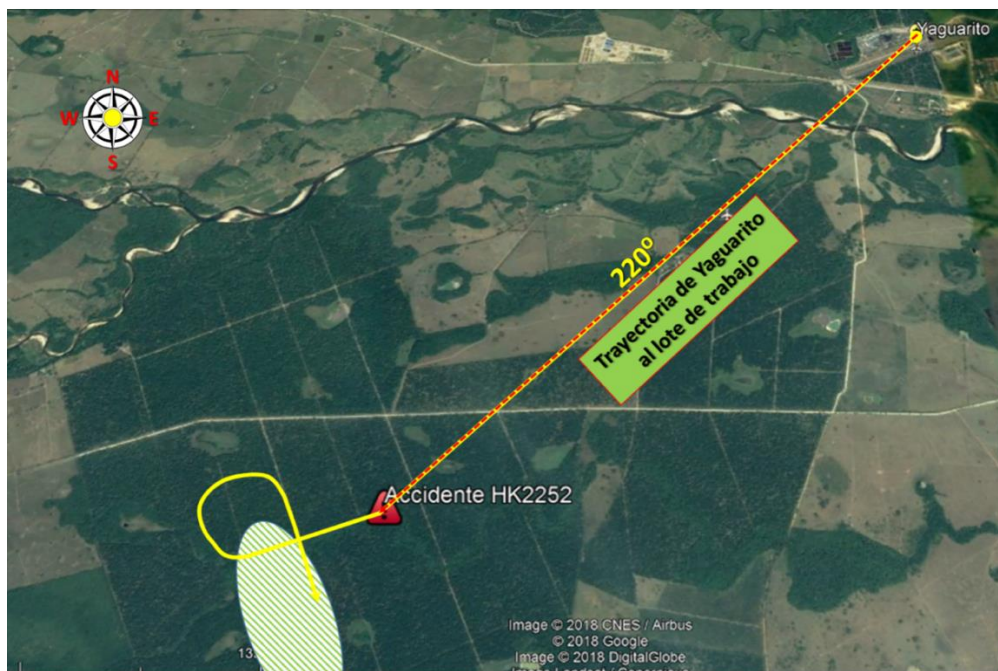
**Gráfica No.1:** Diagrama general del área y trayectoria de vuelo

Estando aproximadamente a 400 metros del mismo, el Piloto reportó haber experimentado un descenso inesperado del empenaje de la aeronave por acción del viento, botando inmediatamente el producto por emergencia, seguido del impacto de la misma contra los árboles y una secuencia de eventos en donde el plano izquierdo impactó igualmente, seguido de la desaceleración de la aeronave penetrando la vegetación y finalizando invertida en la superficie del terreno, en coordenadas geográficas N-03°50'42.20" / W-73°22'24.40"
