Grupo de Investigación de
Accidentes e Incidentes aéreos

INFORME PRELIMINAR

Investigación COL-16-37-GIA
Agotamiento de combustible
AVRO 146-RJ85, Matrícula CP2933
29 de Noviembre de 2016
La Unión, Antioquia – Colombia

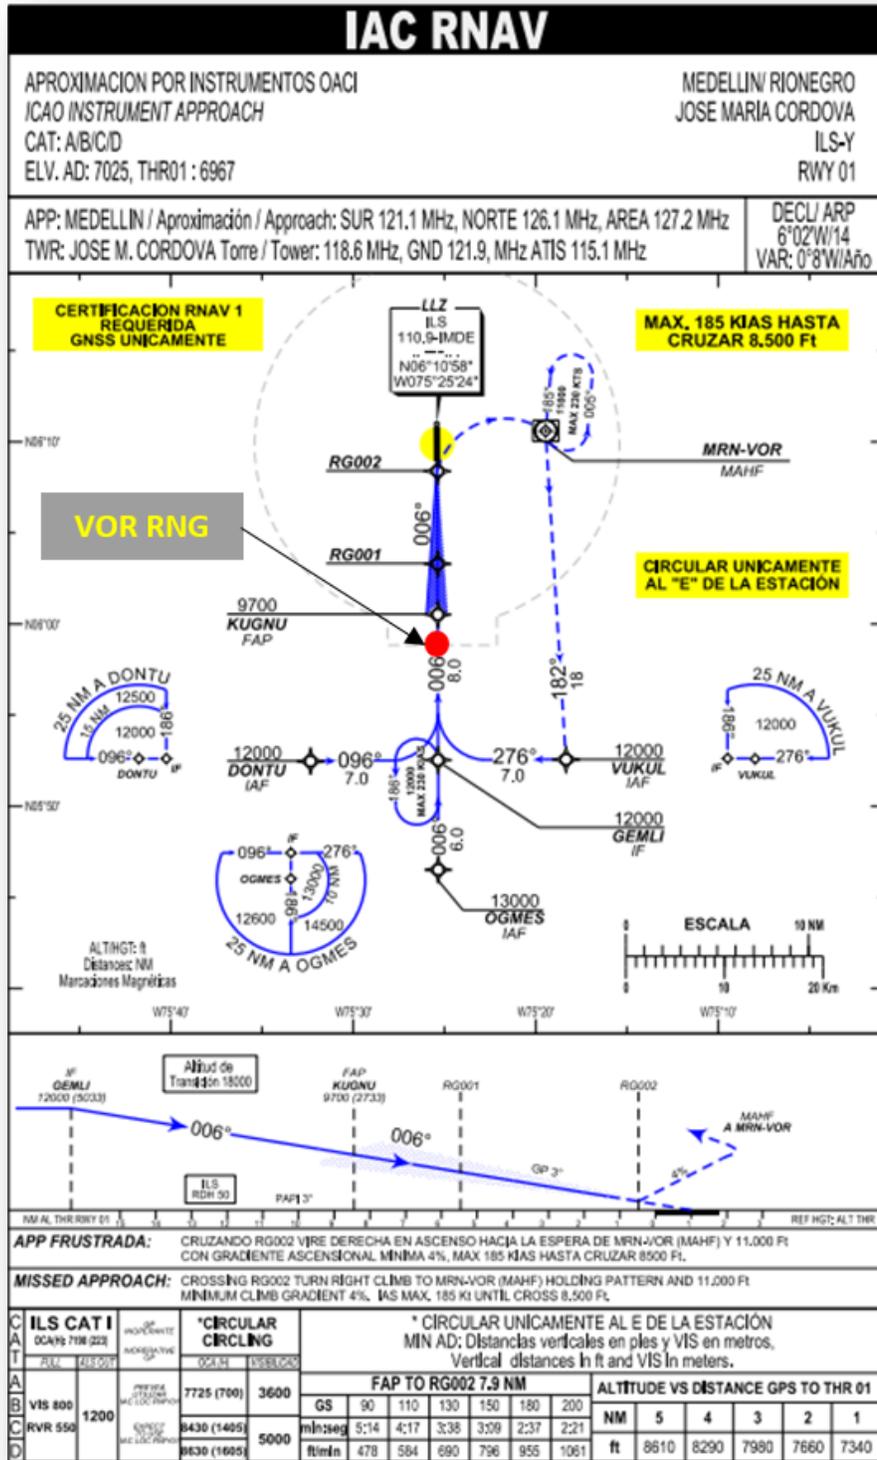
Figura 2. Carta de aproximación RNAV, Pista 01 SKRG – Fuente: AIP Colombia AIRAC AMDT 46/16

A las 02:42:12hrs, la tripulación fue instruida para continuar el descenso a FL210. A las 02:43:09hrs, la tripulación solicitó efectuar espera en el punto RNAV GEMLI (Figura 2), solicitud que fue aprobada. La aeronave alcanzó el punto GEMLI, y a las 02:43:39hrs entró en el patrón de sostenimiento con FL210. (Figura 3 – cada patrón de sostenimiento tiene una distancia de aproximada de 24NM).
