# INFORME FINAL ACCIDENTE

## COL-18-22-GIA

Operación a baja altura

Matrícula HK-5250

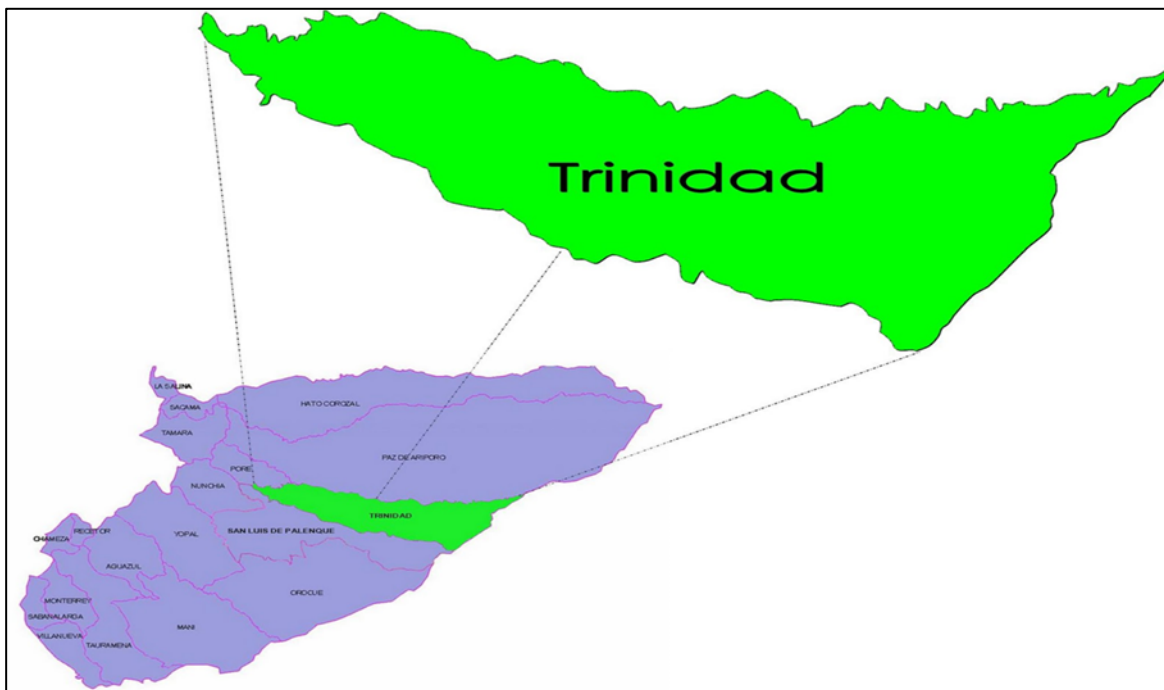
Gráfica No. 1: Zona de operaciones.

El área sobre la cual se desarrollaba la operación, y en donde ocurrió el accidente, es una zona de cultivos de arroz, terreno llano, con vías de acceso no pavimentadas y en regular estado. El recorrido desde Trinidad, base principal de la empresa, puede tardar en épocas de invierno, hasta dos (2) horas. El lote estaba ubicado a 71 km de Yopal, capital del departamento del Casanare, en el municipio de Pore, a 1.5 NM de la pista Carupana, en las coordenadas N 05°43.39' 71°59.35'.

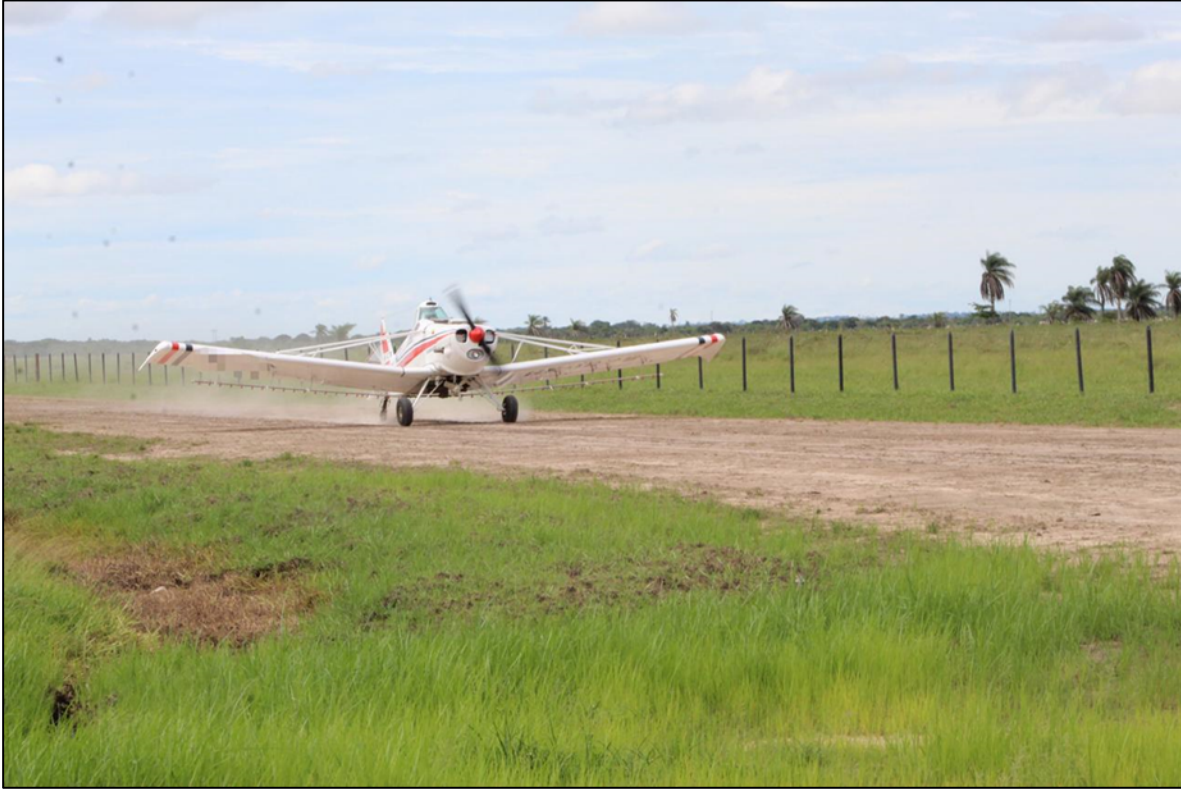
**Fotografía No. 2: Pista Carupana.**

La pista Carupana, es una pista para aeronaves de fumigación, ubicada en la población de Pore Casanare, al norte del municipio de Trinidad Casanare. Es la pista más cercana al área de trabajo, por lo que se utiliza para la aplicación de químico en ese sector. Este factor no tuvo relación con las causas de accidente.
