INFORME FINAL ACCIDENTE

COL-18-34-GIA

**Colisión posterior al
despegue**

Cessna A188

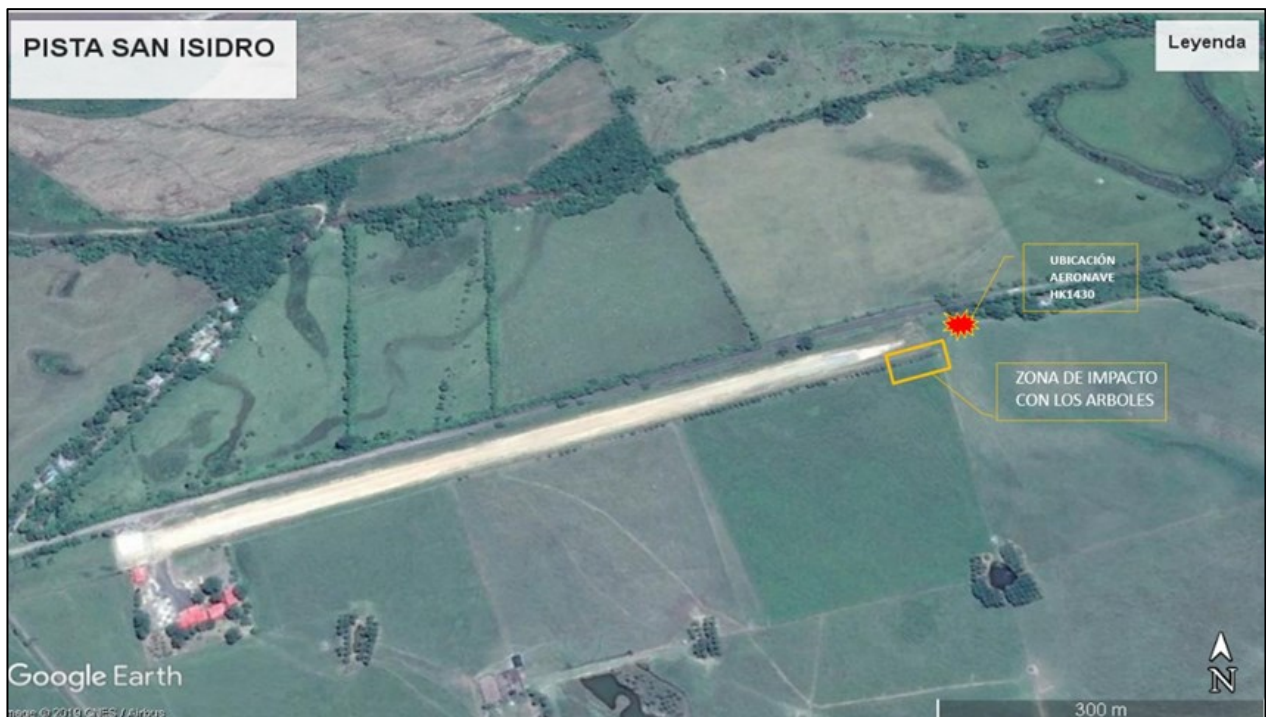
Imagen No. 01: Imagen Satelital de la pista San Isidro

Tal como puede evidenciarse en la fotografía No. 2, los árboles que el Piloto observó en el decolaje por la cabecera 08, y que lo llevaron a tomar la decisión de virar a la derecha, no presentan ningún riesgo aparente, puesto que están ubicados a unos 70 metros del umbral de la cabecera 26 y al costado izquierdo; esto quiere decir que, si una aeronave sigue la trayectoria de la pista, los árboles no representarían un obstáculo en la trayectoria de despegue.

Por otro lado, los árboles que se encuentran hacia el costado derecho de la pista 08, generan un riesgo operacional de tipo aviar, de reducción de la visibilidad para el Piloto y reducción en el área de franjas de seguridad de la pista.
