# INFORME PRELIMINAR ESPECIAL

**COL-18-07-GIA**  
**CASO ESPECIAL**

**Colisión de aeronaves en tierra**

**11 de Febrero de 2018**

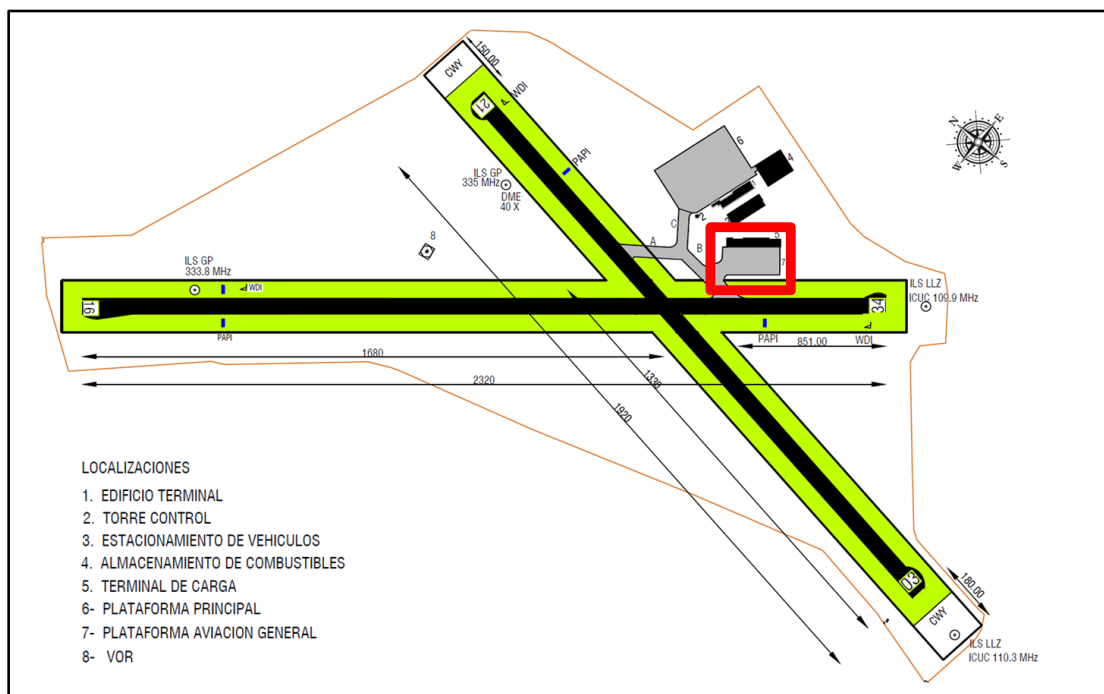
**Figura No. 1** - Ubicación de la plataforma de carga en el Aeropuerto Intl Camilo Daza

La colisión en tierra entre los helicópteros se presentó en el costado SW de la plataforma de carga del Aeropuerto Internacional Camilo Daza que presta sus servicios a la ciudad de Cúcuta (Norte de Santander) y la cual se muestra a continuación:

Esta plataforma de carga es administrada por la Concesión Aeropuertos de Oriente, empresa que dispuso de un funcionario (Inspector de Plataforma, IP), el cual orientó la ubicación del helicóptero UH-60L y estuvo presente cuando éste se posicionó para efectuar el procedimiento de desembarco; sin embargo, se ausentó durante el inicio de la maniobra de rodaje.
