INFORME PRELIMINAR ACCIDENTE

COL-22-02-GIA

**Colisión contra el terreno
después de falla de motor**

Matrícula HK4615

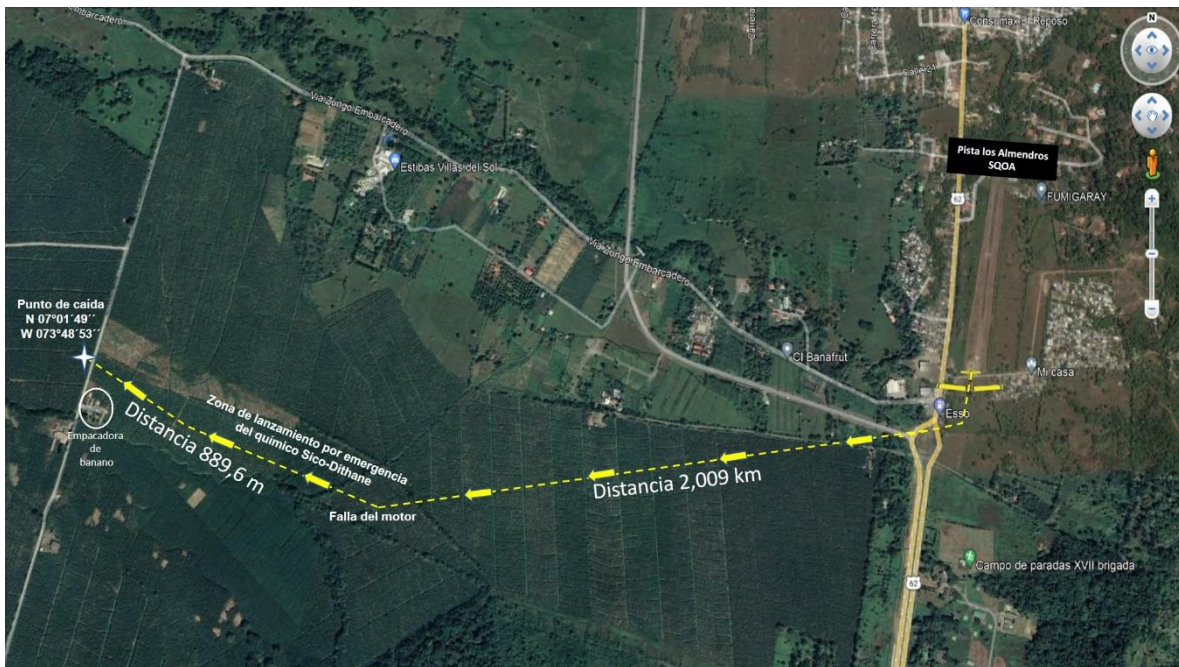
Cuando efectuaba el viraje a la derecha, y aproximadamente un minuto después del despegue, el Piloto sintió una fuerte vibración en la aeronave con humo blanco que salía del motor; simultáneamente el motor perdió potencia, y la aeronave perdió velocidad y altura.

Figura No. 2: Trayectoria de la aeronave para el sexto vuelo.

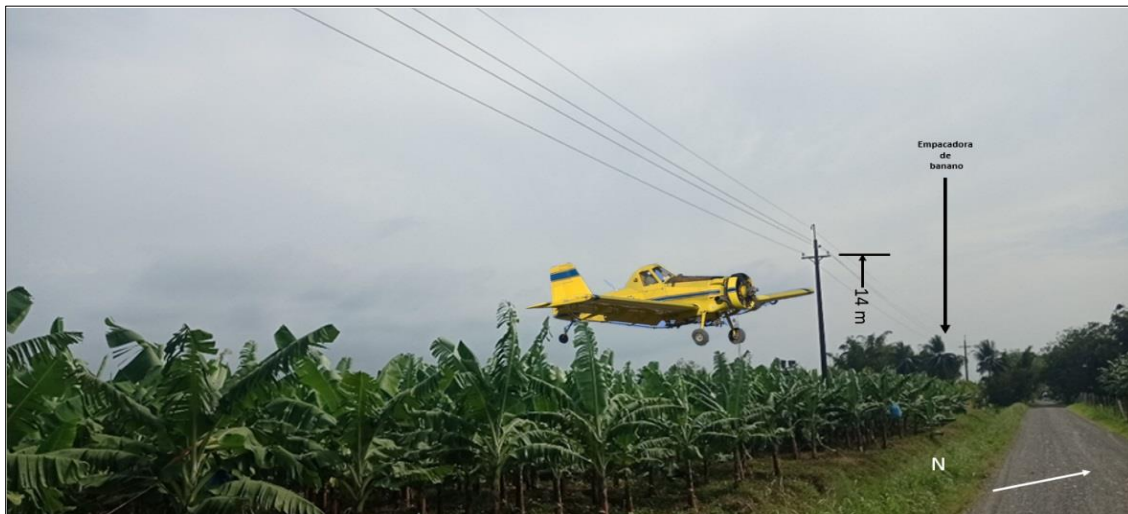
El Piloto seleccionó un campo que consideraba apropiado para efectuar un aterrizaje de emergencia, en un sembrado de banano; al no poder sobrepasar un tendido eléctrico de media tensión que se encontraba al frente, decidió pasar por debajo de las cuerdas, que estaban extendidas a 14 metros de altura.

Figura No. 3: Simulación cruce de la aeronave por debajo del tendido eléctrico.

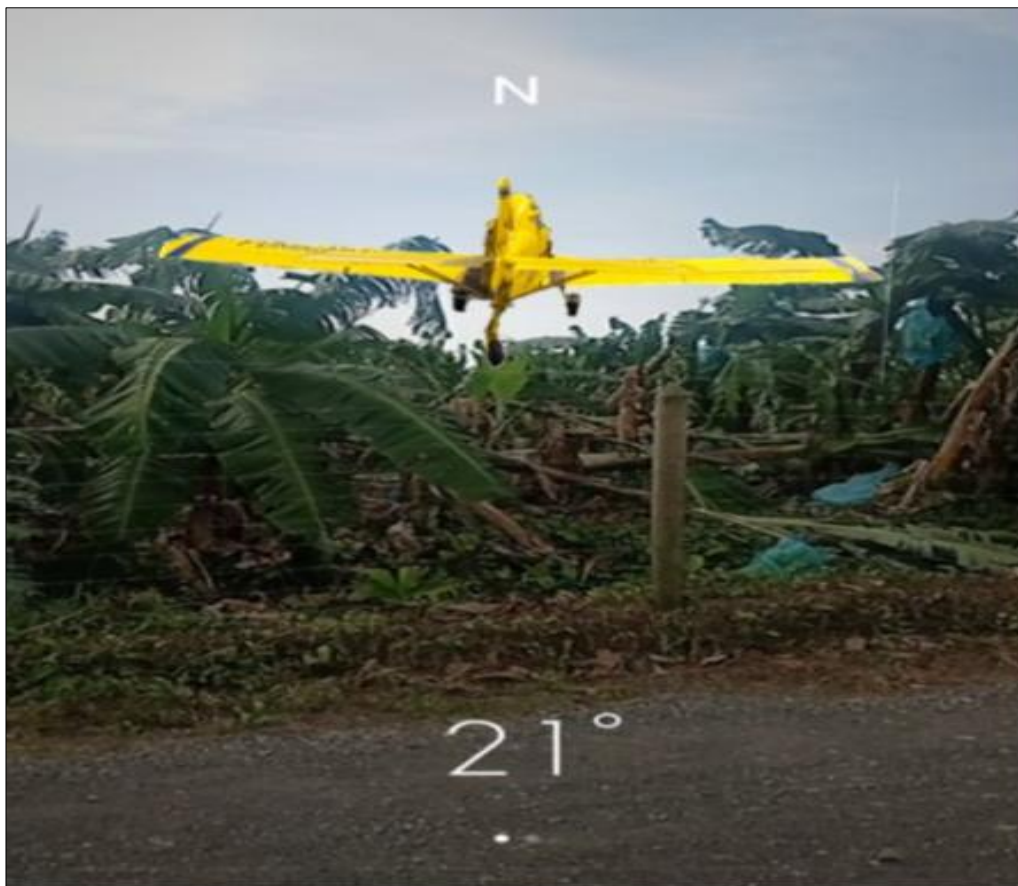
Figura No. 4: Simulación de entrada de la aeronave al cultivo de banana, rumbo 021°.

Para ese momento el motor de la aeronave se apagó. El Piloto mantuvo el control del avión y velocidad segura.

No obstante, en final corta, ya sobre el campo, el avión golpeó el terreno con la punta del plano derecho, lo cual causó un viraje brusco hacia la derecha, y la nariz del avión golpeó contra un cable de acero de media pulgada (templete) que es utilizado para colgar los “vagones” de sustracción del plátano del cultivo. Este impacto contra el cable ocasionó que la sección del motor se desprendiera del fuselaje.
