INFORME PROVISIONAL ACCIDENTE

COL-19-01-GIA

Apagada de la planta motriz

Pipistrel Virus SW100

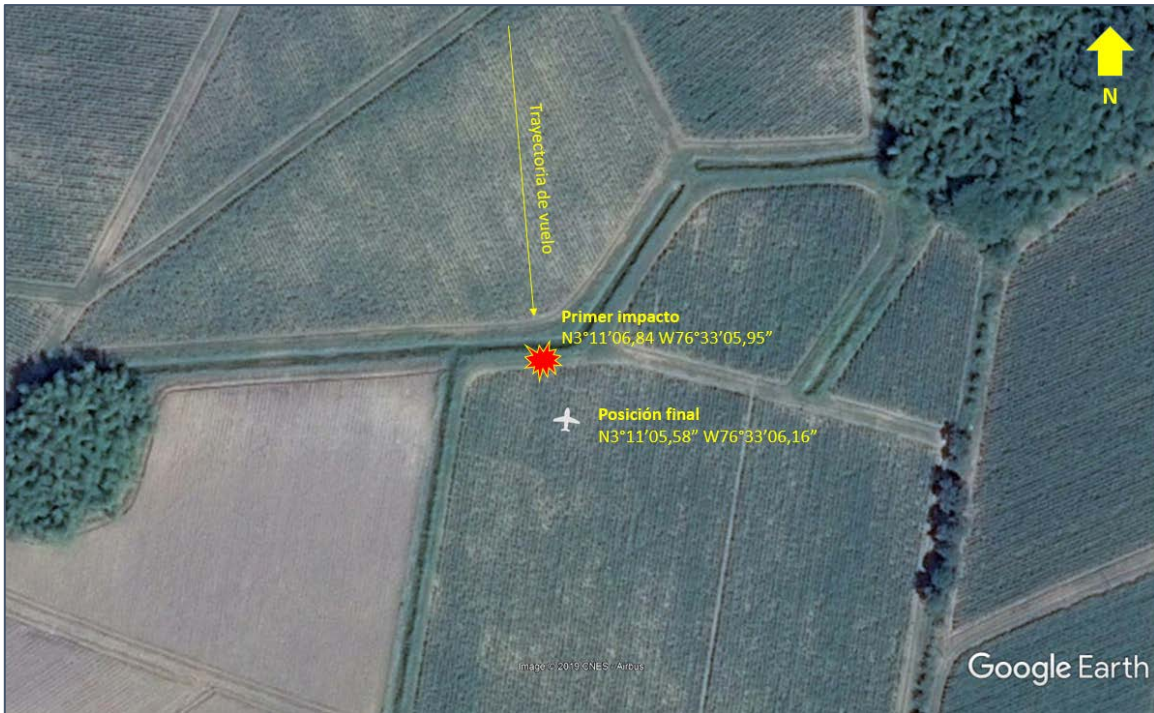
Imagen No. 3: Ubicación final HJ-439

El campo en el cual quedó ubicada la aeronave correspondía a un cañaduzal (cultivo de caña de azúcar). El primer impacto se registró en las coordenadas N 3°11'06.84" W 76°33'06.16" rumbo 185°, con una elevación de 977 Pies. La aeronave recorrió aproximadamente 15 metros luego del primer impacto contra el terreno, quedando ubicada finalmente, en coordenadas N 3°11'05.58" W 76°33'06.16" rumbo 012°.

De acuerdo a las declaraciones del Piloto y a las evidencias, la aeronave aterrizó de manera controlad, con bajo ángulo de aterrizaje y baja velocidad.
