# INFORME FINAL ACCIDENTE

## **COL-19-71-GIA**

**Colisión contra el terreno en  
vuelo a baja altura**

Quicksilver GT 500

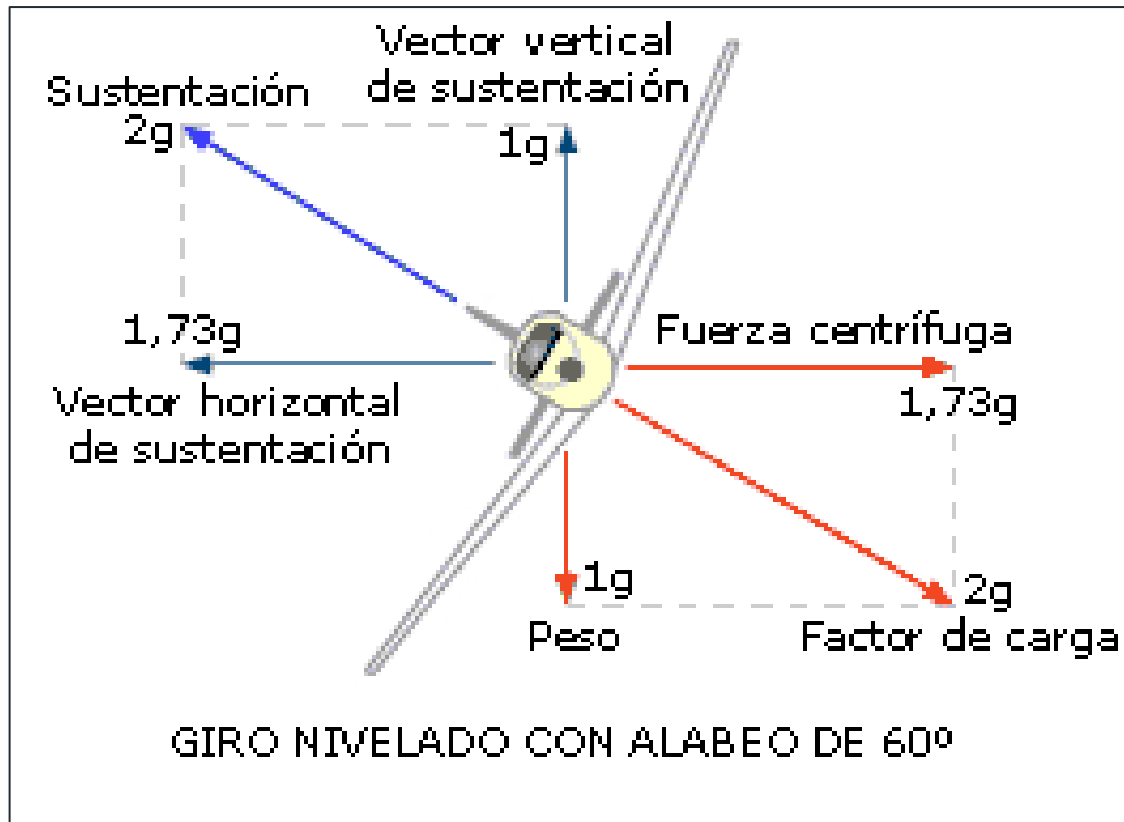
*Figura No. 05: Fuerzas que actúan en un viraje*

Volviendo a la figura anterior, se observa que el factor de carga es el resultante de los vectores peso y fuerza centrífuga, y por simple geometría se puede deducir algo ya conocido:

- Cuanto mayor sea el ángulo de banqueo, mayor magnitud tendrá el factor de carga.
- En un giro coordinado con tasa y altitud constante, para cada grado de banqueo la relación entre los vectores vertical (peso) y horizontal (fuerza centrífuga) es invariable.

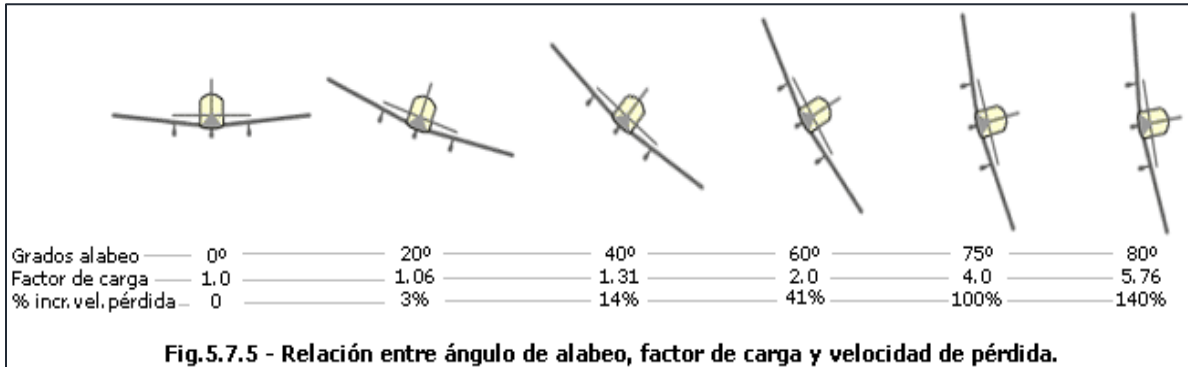
El factor de carga se incrementa de manera geométrica: lentamente al principio, después más rápidamente y de forma extrema a partir de aproximadamente 60°. Por ejemplo: el factor de carga manteniendo la altura constante en un banqueo de 60°, es el doble que en vuelo recto y nivelado; con un banqueo de 75°, el factor de carga será cuatro veces mayor; y con un baqueo de 80° se multiplicará por 5,76. (Ver figuras No. 06, 07 y 08).

**Figura No. 06: Relación entre el ángulo de banqueo, factor de carga y velocidad de pérdida**

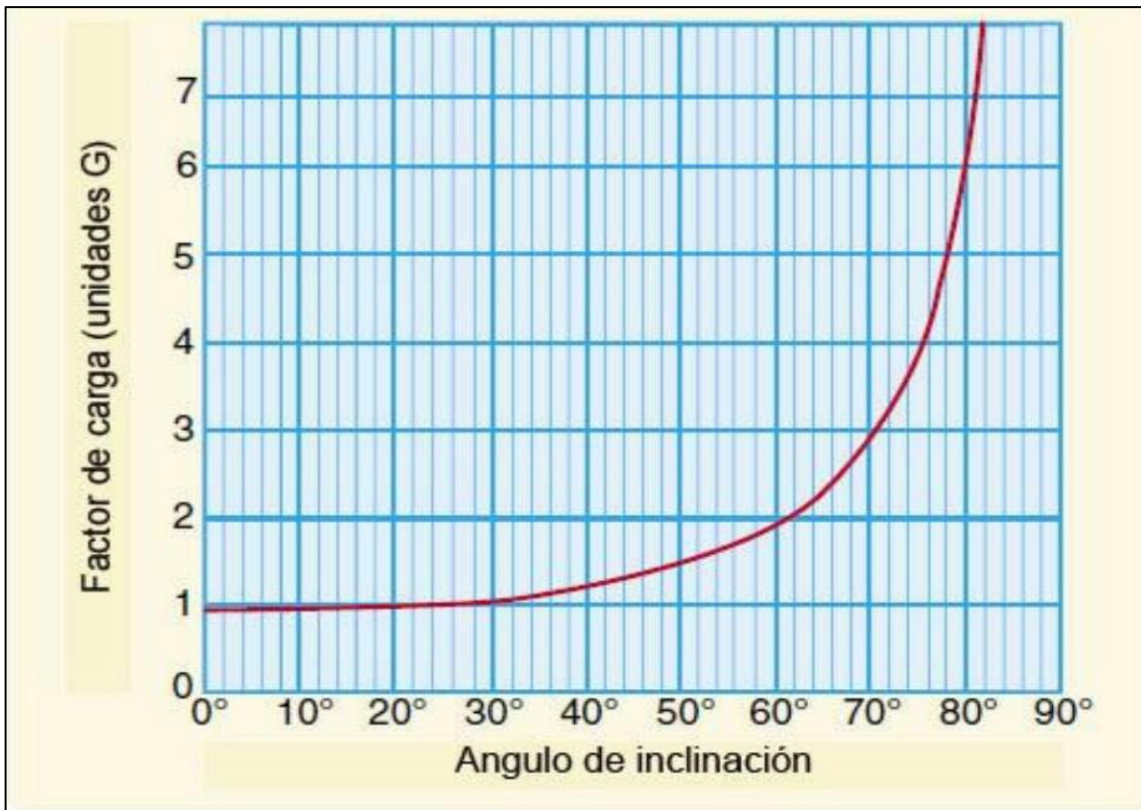
**Figura No. 07: Valores del factor de carga según el ángulo de banqueo**

Un hecho aplicable a todos los aviones es que la velocidad de pérdida se incrementa con la raíz cuadrada del factor de carga. Si este último crece con el banqueo, lo mismo sucederá con la velocidad de pérdida. Tal como se muestra en la figura No. 07, con 30° de banqueo, la velocidad de pérdida aumenta un 8% con respecto a dicha velocidad en vuelo nivelado; con 45° de banqueo, el incremento es del 18%; con 60° de banqueo aumenta un 41%; con 75° el aumento es del 100%, y con 83° aumenta un 200%.

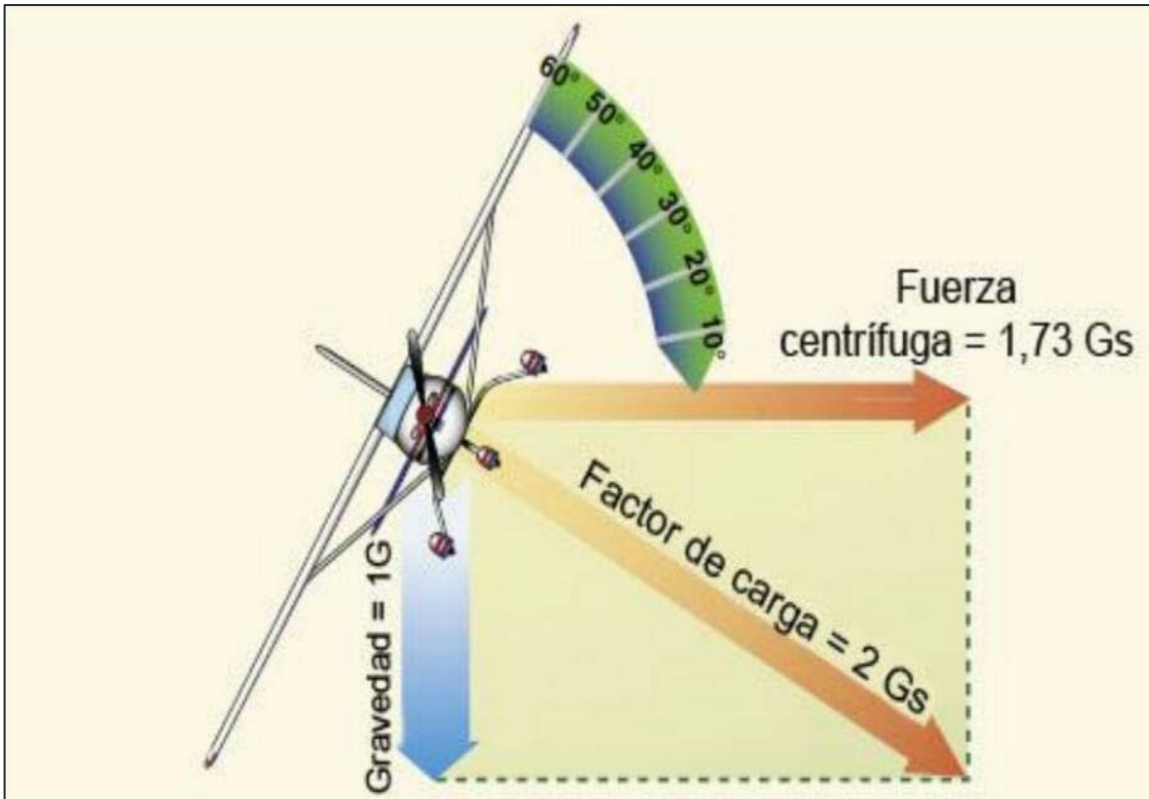
**Figura No.08: Factor de carga en un viraje escarpado**
