INFORME FINAL INCIDENTE GRAVE

COL-15-27-GIA
ENCUENTRO CON TURBULENCIA SEVERA
A330-243, N973AV
26 de JUNIO DE 2015
Piarco Centro de Control Oceánico

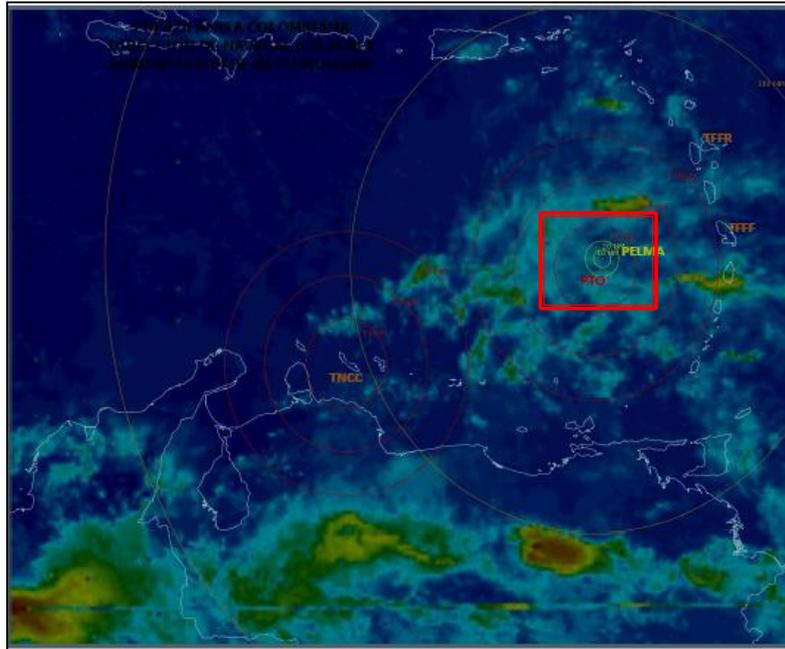
Imagen Satelital 02:45 UTC del 27 de Junio del 2015

2.3.1.1 En la imagen satelital de las 02:45 UTC se observa el predominio de nubes fragmentadas las cuales alcanzan niveles medios en el área de interés. Estos sistemas de nubosidad tienden a incrementarse, además se observa un ligero desplazamiento desde el SW hacia el NE.

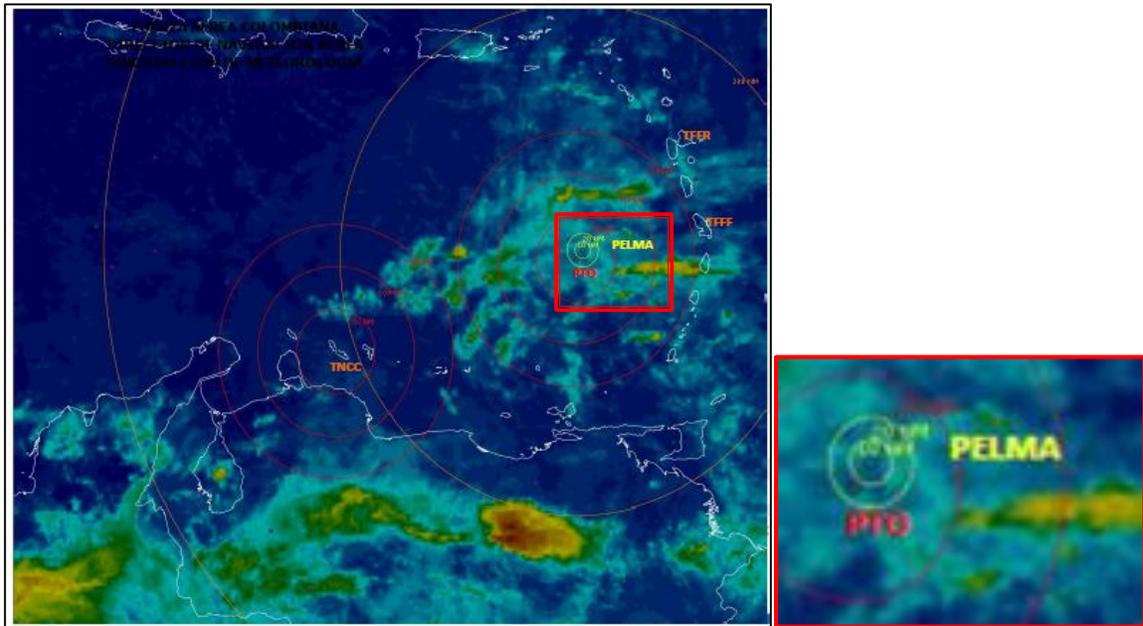
Imagen Satelital 03:45 UTC del 27 de Junio del 2015

2.3.1.3 La siguiente imagen satelital de las 03:45 UTC permite interpretar que dentro del área comprendida en el rango de 50 NM desde el punto de interés, se observa una condición estable con respecto a la imagen anterior. Sin embargo se evidencia que las condiciones atmosféricas en el aérea de referencia son de inestabilidad por la presencia de nubosidad de desarrollo convectivo las cuales estaban en proceso de maduración con amplio desarrollo vertical⁹². Así mismo se observa en el W, entre 100 NM y 150 NM, un desarrollo convectivo con desplazamiento desde el SW hacia el NE.

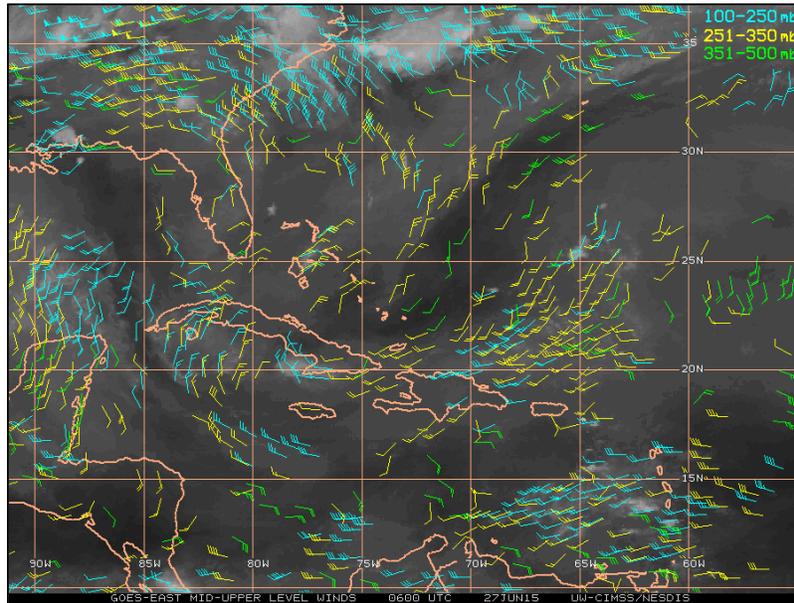
Viento Derivado de Imágenes de Satélite, 27 JUNIO 0600Z ⁹³

- 2.3.2.1** Para el nivel de vuelo FL390 a las 0300Z el modelo pronosticó el viento predominante de W y SW, con una intensidad que oscila entre 20 y 25 nudos, alcanzando 30 nudos en algunos casos como en la posición PELMA.
- 2.3.2.2** Para el nivel de vuelo FL390 a las 0600Z el modelo pronosticó el viento predominante de W y SW, con una intensidad que oscila entre 20 y 30 nudos, se observa un leve incremento en la intensidad con respecto al lapso anterior.
- 2.3.2.3** Los vientos reales predominantes son del W y SW con intensidades que alcanzan los 30 nudos.

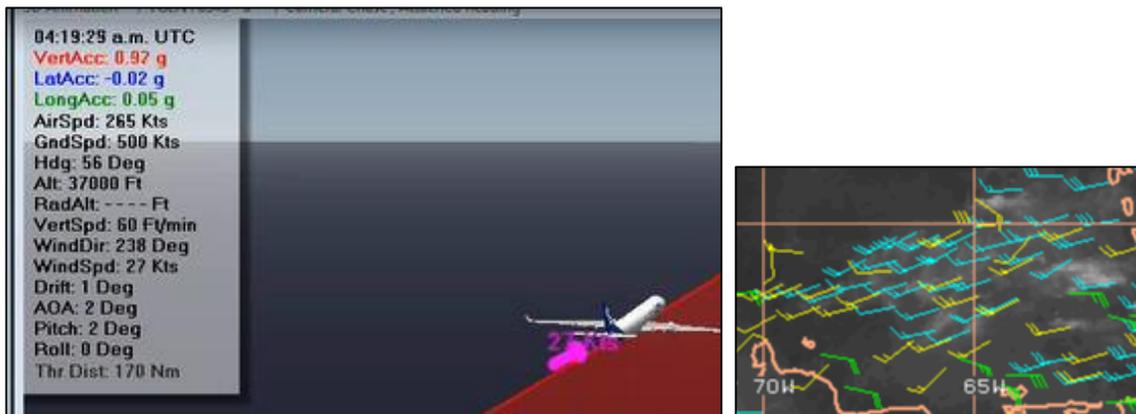
FDA aportado por Avianca⁹⁴

⁹⁴ Permite corroborar que existe coherencia con la información de viento mencionada anteriormente.

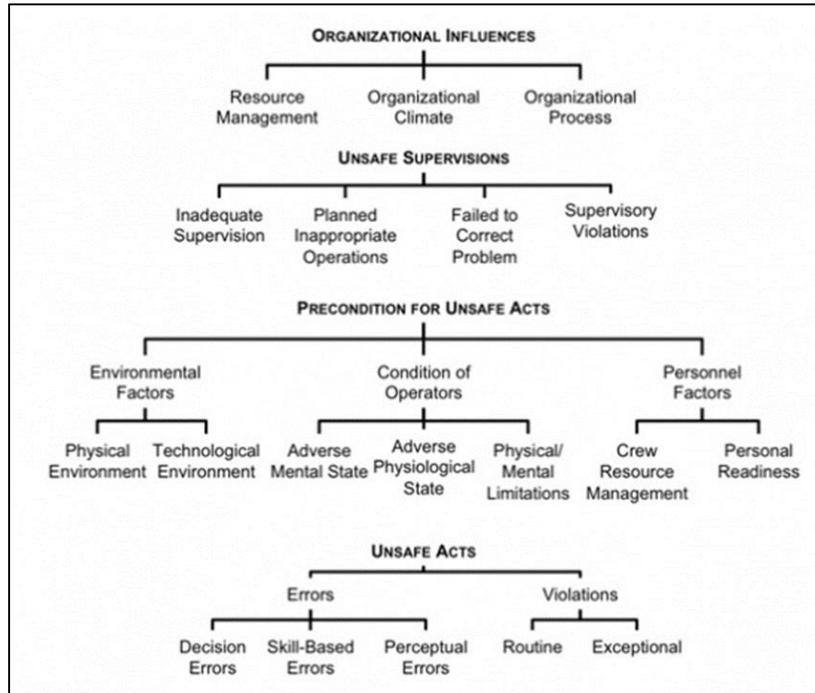
Factores contribuyentes de HFACS¹⁰⁰

Para el análisis de las actuaciones y limitaciones humanas determinantes del presente incidente grave, se usó el modelo de Human Factors Analysis and Classification System⁹⁶ que fue desarrollado para el análisis de accidentes de aviación civiles y militares, partiendo del modelo del queso suizo propuesto por Reason en 1990. El modelo HFACS⁹⁷ presenta una taxonomía detallada de las modalidades de fallas en diferentes niveles de la organización.

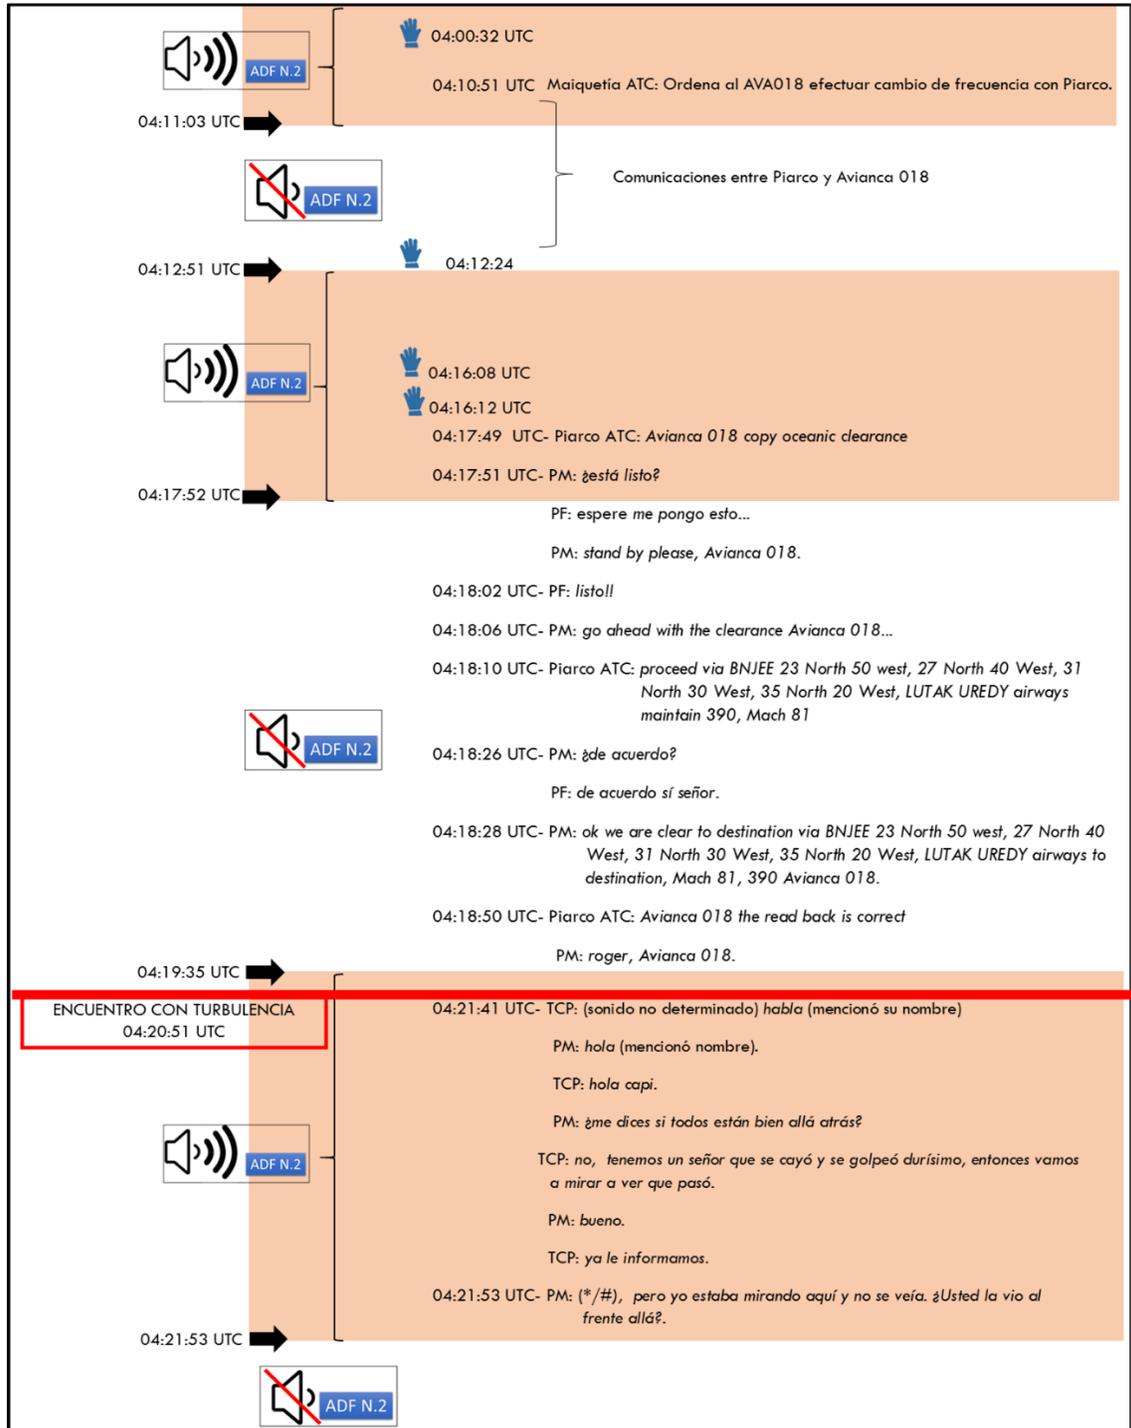
Anexo "A" Cuadro consolidado de CVR, cambios de frecuencia en ADF N.2, y reducción/aumento del volumen en el panel de control de audio del PIC de los últimos 20:19 min antes del encuentro con turbulencia"

Estas reducciones del audio del ADF N.2 coinciden exactamente con acciones voluntarias del PIC para no afectar las comunicaciones con ATC Maiquetía, ATC Piarco y posterior al evento cuando el PIC es notificado sobre lesiones al personal abordo.
