INFORME FINAL DE INCIDENTE GRAVE

Incidente Grave ocurrido el día 23 de Agosto del 2011 a la aeronave BAE Jet Stream 32, Matrícula N926AE en el Aeródromo de Maimana, Provincia de Samangan, República Islámica de Afganistán.

**Unidad Administrativa Especial
Aeronáutica Civil de Colombia**

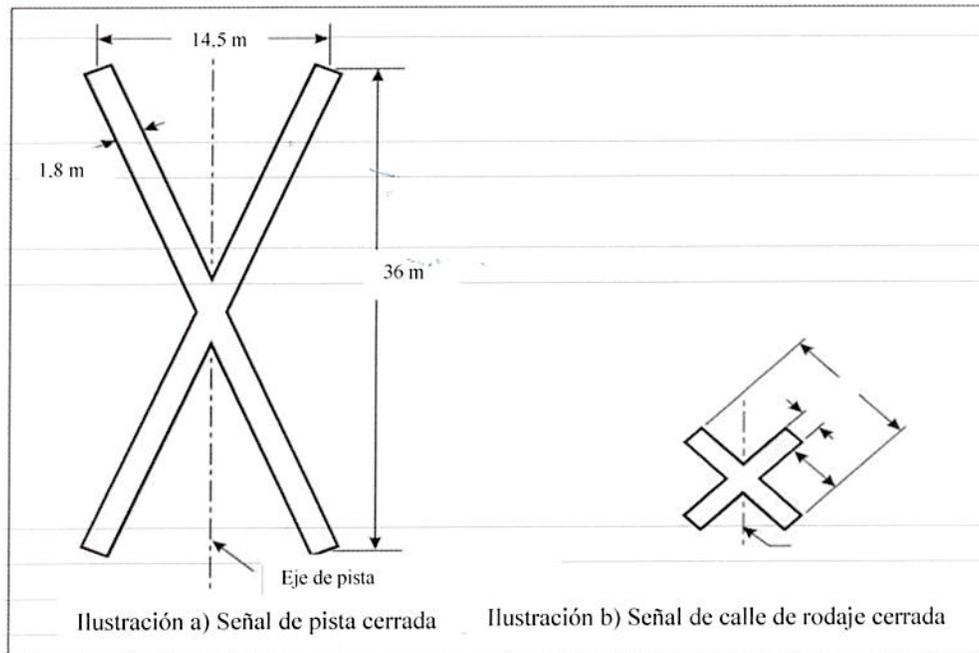
Figura 1.1. Características de las señales indicadoras de pista cerrada y calle de rodaje cerrada.

El anexo 14 establece que debería disponerse de una señal de zona cerrada en una pista o calle de rodaje, así mismo establece que esa señal puede omitirse cuando el cierre sea de corta duración y los servicios de tránsito aéreo den una advertencia suficiente.

El documento establece que se dispondrá de una señal de zona cerrada en cada extremo de la pista o parte de la pista declarada cerrada y se dispondrán señales complementarias de tal modo que el intervalo máximo entre dos señales sucesivas no exceda de 300m. De acuerdo al documento del anexo 14, las características de la señal de zona cerrada tendrá la forma y las proporciones especificadas en la ilustración a) de la Figura si está en la pista, y la forma y las proporciones especificadas en la ilustración b) si está en la calle de rodaje. La señal será blanca en la pista y amarilla en la calle de rodaje.
