AERONÁUTICA CIVIL
UNIDAD ADMINISTRATIVA ESPECIAL

INFORME FINAL INCIDENTE

COL-19-51-GIA

Golpe con vehículo en taxeo

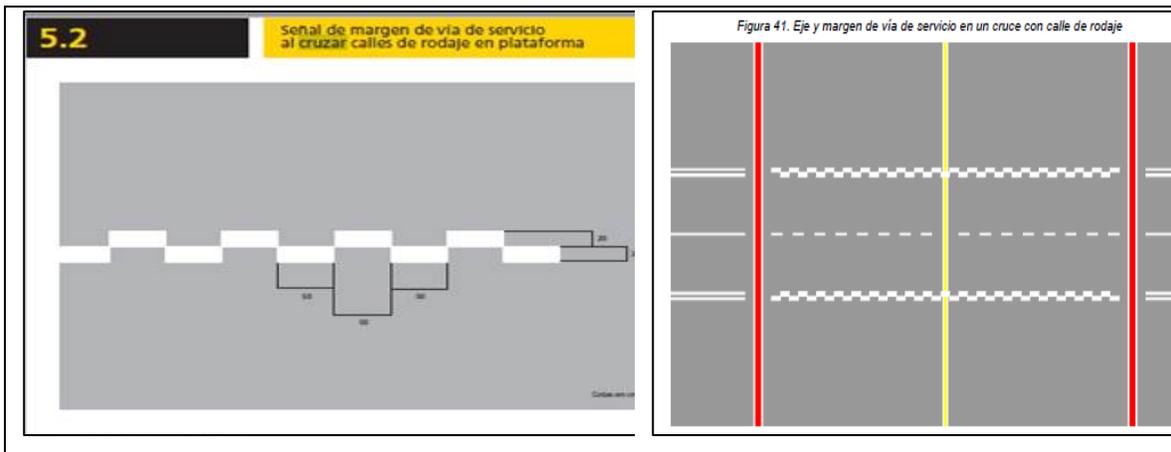
Imagen No. 6: Señalización del Área de Movimiento- AENA

El diseño de la demarcación *tipo cremallera*, acoge lo establecido en los manuales de señalización de área de movimiento de AENA³ que contempla la utilización de un mismo espacio por parte de aeronaves y vehículos, cuyo objetivo es la activación de la mayor conciencia situacional, conociendo la posibilidad de simultaneidad de ambos (avión-camión para este caso).

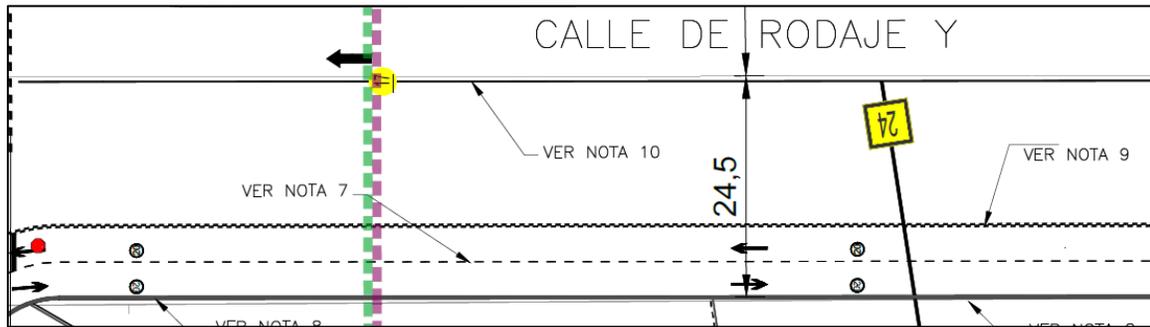
PLANO GENERAL DE SENALIZACION Y PINTURA (I)

Para el efecto, a continuación, se incluyen imágenes de los diseños de la calle de rodaje Charlie entre B6 y Papa, que fueron aprobados para el Aeropuerto Eldorado:

La clasificación del tramo de la calle Charlie entre calle de rodaje B6 y Papa, como calle de rodaje de acceso al puesto de estacionamiento, establece que el movimiento de aeronaves por esta calle de rodaje de acceso al puesto de estacionamiento debe hacerse de manera remolcada, condición que define la Autoridad como medida de seguridad cuando se presentan condiciones especiales de operación como el caso de menores distancias, insuficiente o deficiente demarcación, obstáculos cercanos, etc.

De tal manera que el movimiento de aeronaves por esa porción de la calle de rodaje Charlie, debe hacerse de manera remolcada, condición que define la Autoridad como medida de seguridad cuando se presentan condiciones especiales de operación como el caso de menores distancias, insuficiente o deficiente demarcación, obstáculos cercanos, etc.
