# INFORME PRELIMINAR ACCIDENTE

COL-24-52-DIACC

Aterrizaje en campo no preparado por pérdida de potencia

Matrícula HK1468

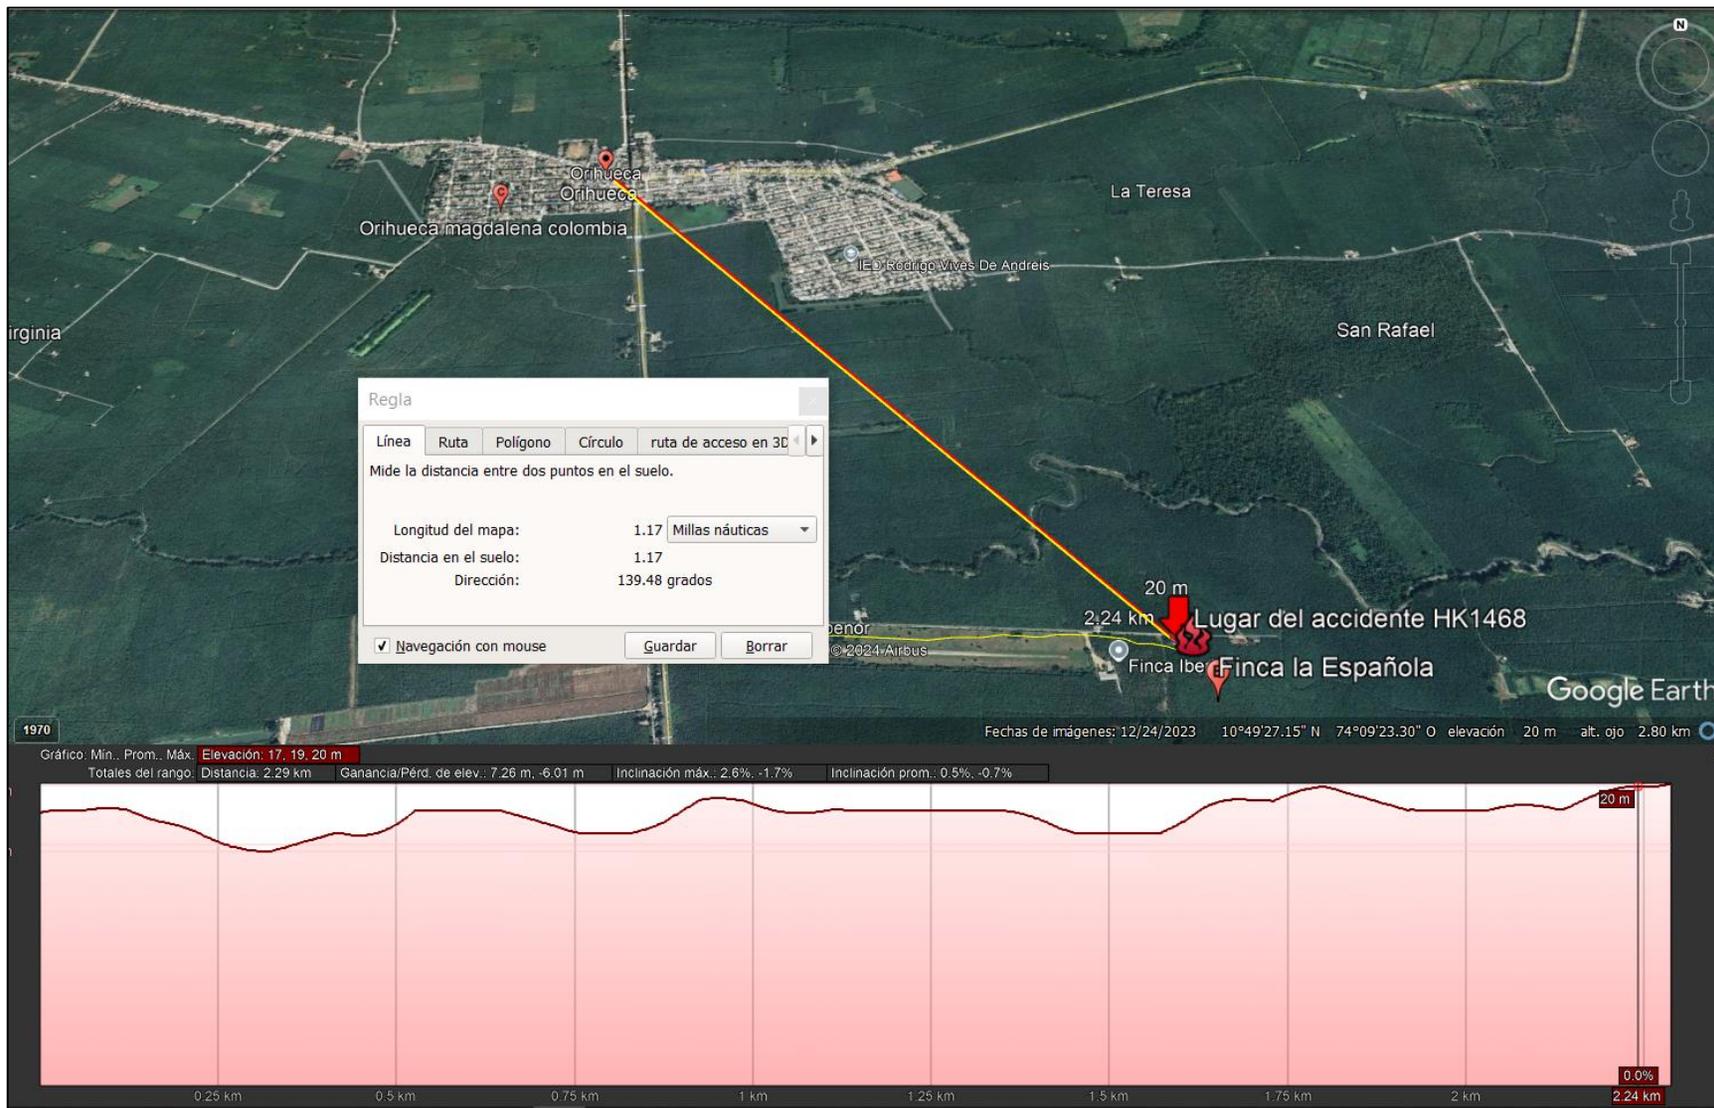
El accidente ocurrió en un terreno irregular, de propiedad privada, ubicado en la finca la Española, jurisdicción del municipio Zona Bananera, Magdalena, en coordenadas 10° 49' 49" N. 74° 09' 30,31" W. El punto más elevado en el curso aparente del avión y más cercano al punto de impacto, tiene una altitud de 22,96 pies. La aeronave terminó con rumbo 244°.

Imagen No. 1: Ubicación del lugar del accidente de la aeronave HK1468.
