INFORME FINAL

COL-21-20-DIACC

Colisión contra el terreno durante vuelo a baja altura

Cessna A188A

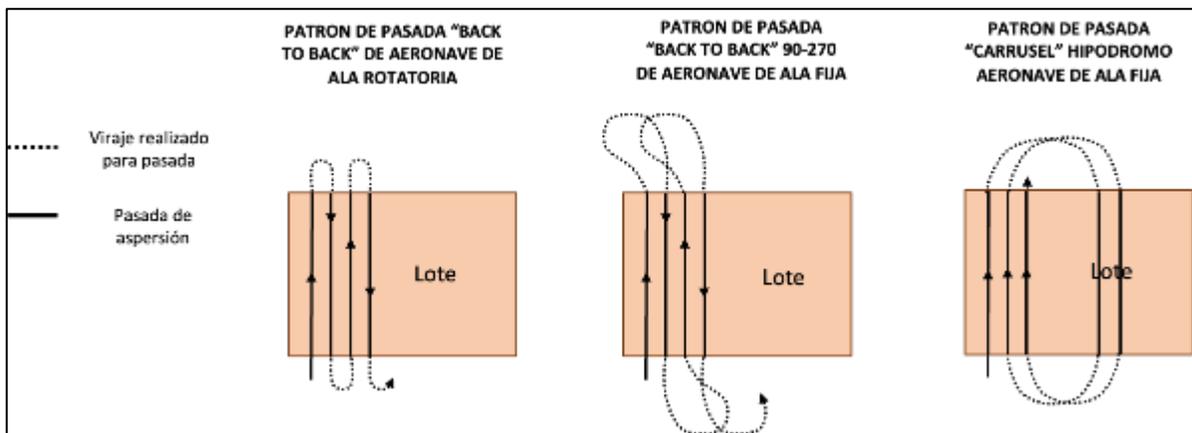
Se desarrollaba una aspersión en un cultivo, el cual, de acuerdo con las trazas GPS, se inició utilizando la técnica carrusel - hipódromo, combinada con la técnica 90 - 270. La técnica de vuelo 90 - 270 exige mayores regímenes de virajes para lograr coincidir con las siguientes trayectorias de pasadas programadas en el lote; y la técnica carrusel-hipódromo otorga más tiempo de precisión para las pasadas.

Imagen No. 6 – Tipos de pasadas y virajes en aspersión de cultivos.

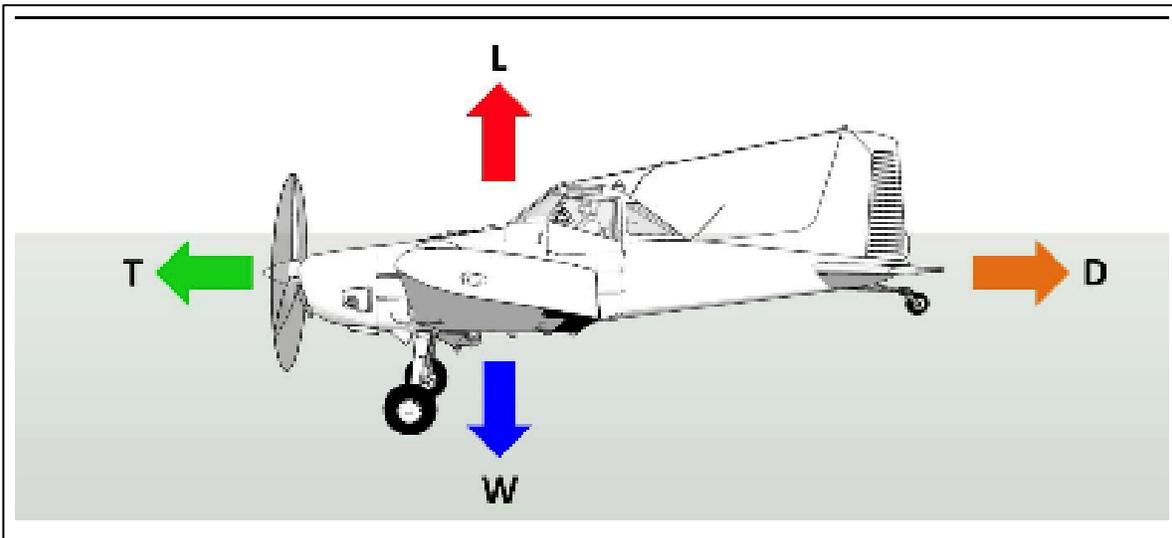
Imagen No. 7 – Fuerzas que actúan sobre un avión

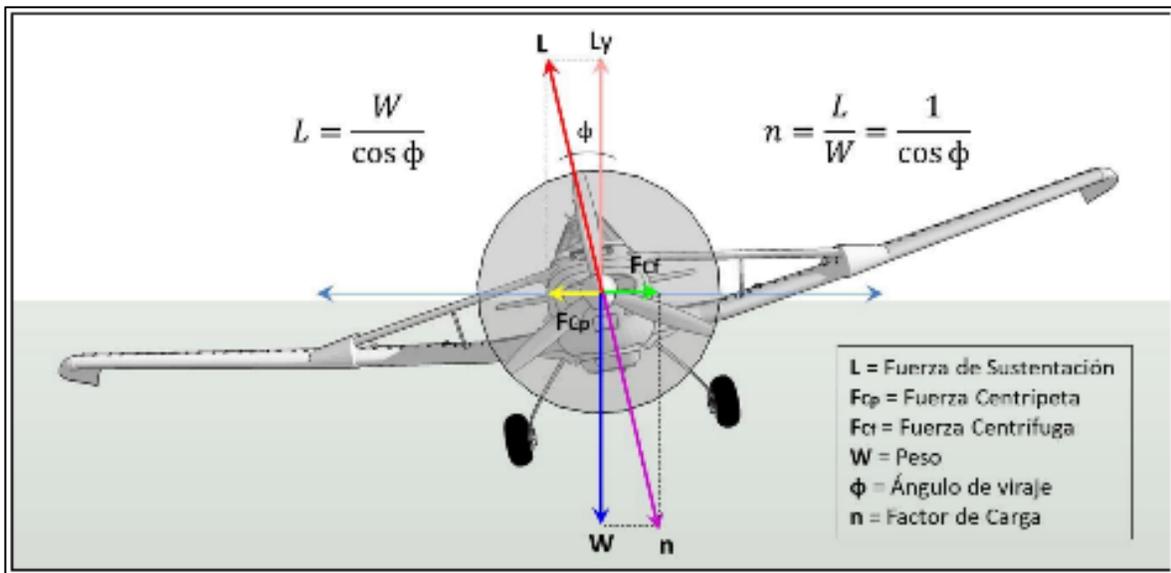
Imagen No. 8 – Fuerzas que interactúan en un viraje

El valor del Factor de Carga se incrementa proporcionalmente al aumentar el ángulo de inclinación de la aeronave, afectando de igual manera sus características de entrada en pérdida aerodinámica, ya que se presenta esta condición a una velocidad mayor a la que generalmente ocurre cuando se vuela recto y nivelado.
