AERONÁUTICA CIVIL
UNIDAD ADMINISTRATIVA ESPECIAL

COL-19-72-GIA

**Pérdida de control por falla
de motor**

Piper PA32-301T

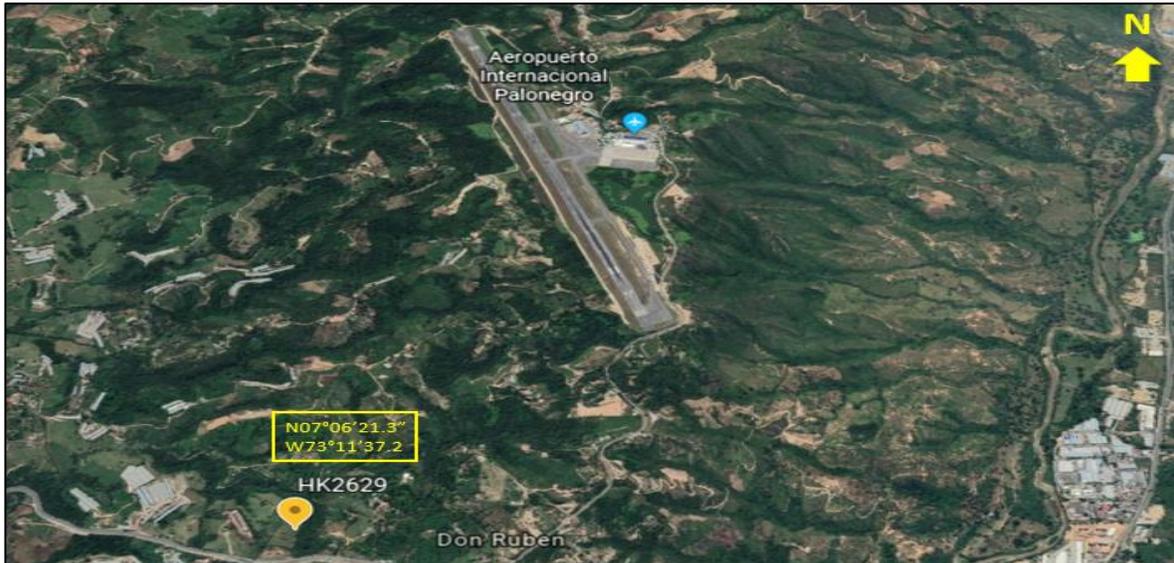
El lugar del accidente se encuentra ubicado en una zona montañosa con ondulaciones y pendientes, en la Vereda San Pablo, municipio de Lebrija, departamento de Santander, en coordenadas N07°06'21.3" – W073°11'37.2", a una elevación de 3.496 pies; la aeronave se encontró con rumbo final 126°.

Imagen No. 3: Ubicación final aeronave HK-2629.

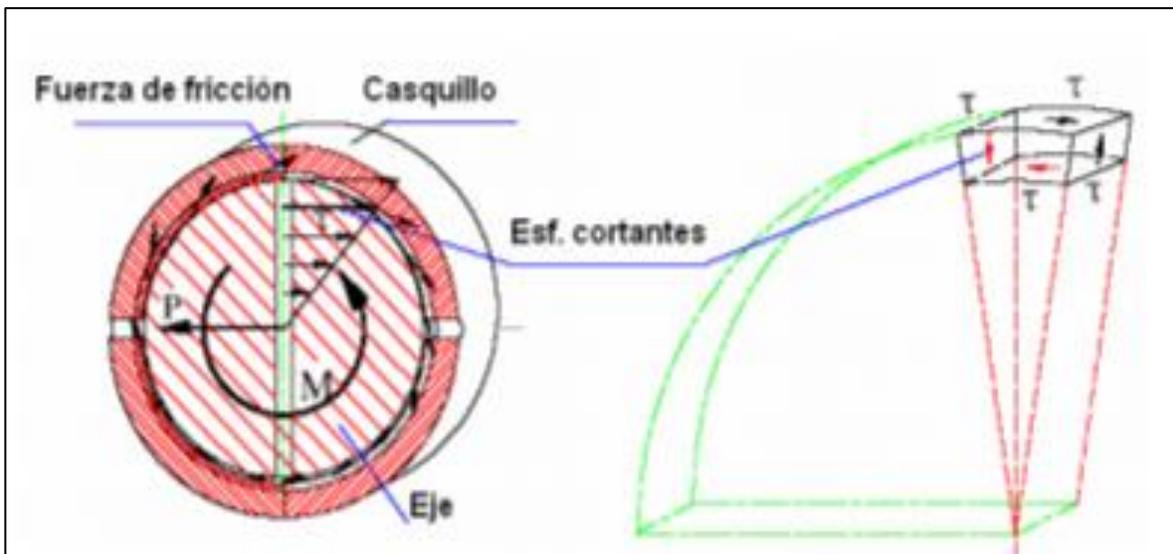
Durante el proceso de investigación se identificaron varias causas de fallas en el cigüeñal. Se encontraron algunas fallas en el cigüeñal analizado causadas por los esfuerzos cortantes, causados por una fricción inusual entre la superficie del eje y el casquillo, posiblemente originadas en reparaciones y ensambles inadecuados.

Imagen No. 4: Esquemático de esfuerzos cortantes y fricción en el cigüeñal.
