INFORME FINAL

COL-21-53-DIACC

Contacto fuerte contra la pista

Bell 206L3

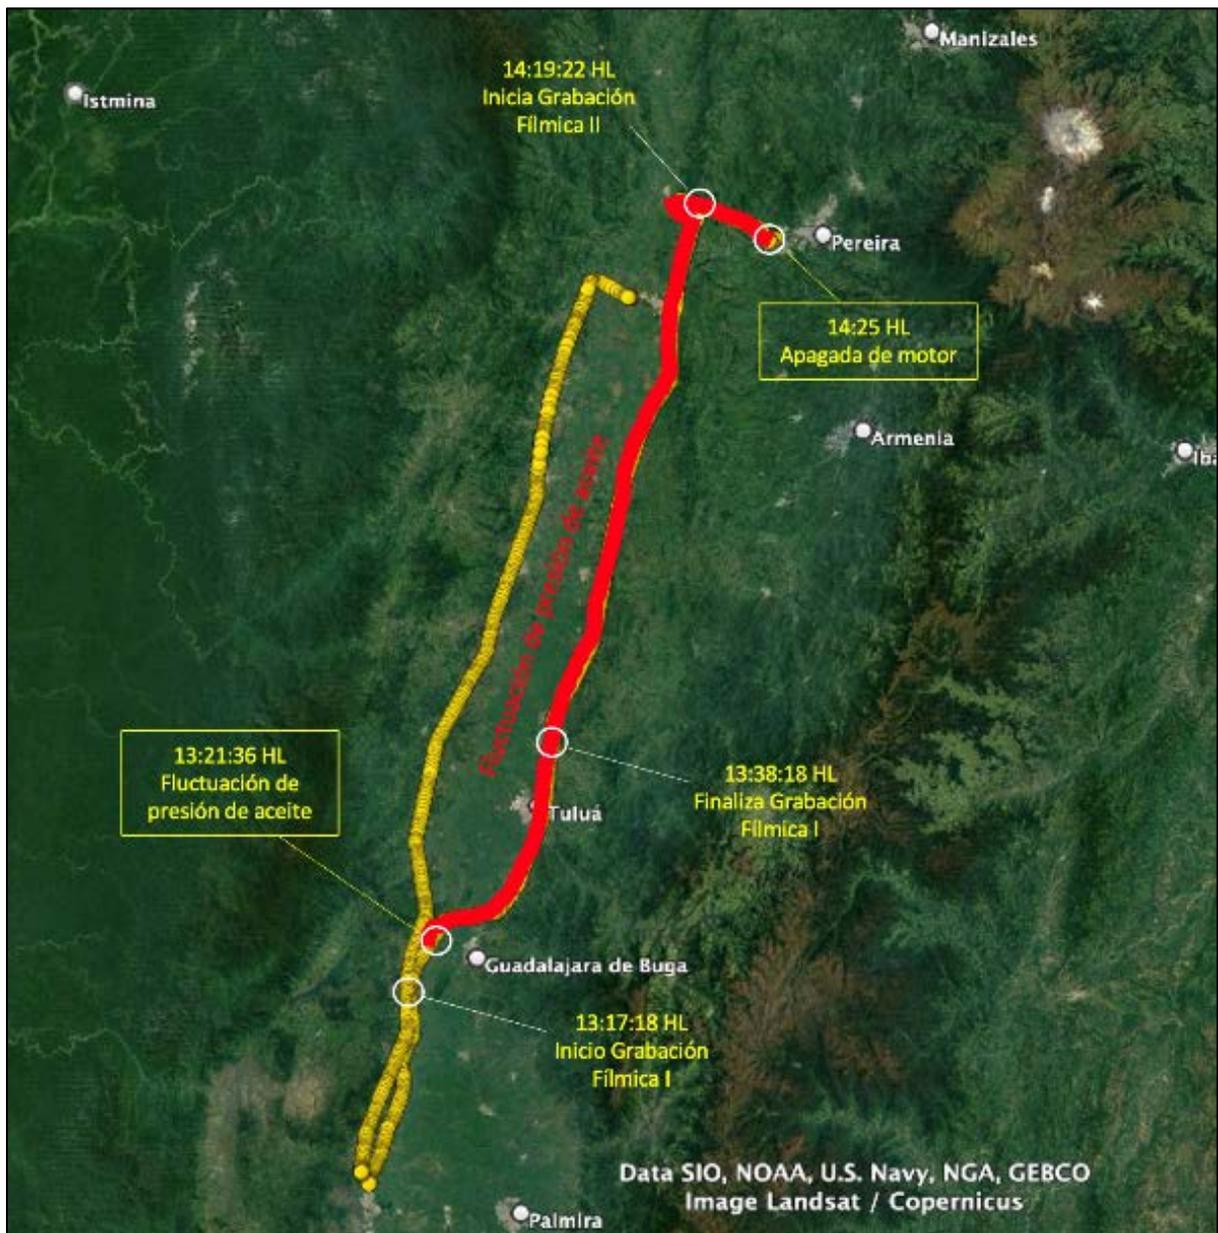
Imagen No. 2 – Ruta de vuelo según GPS, horas de registro fílmico a bordo, y trayecto de vuelo en donde se presentó fluctuación de presión de aceite en vuelo HK4311.

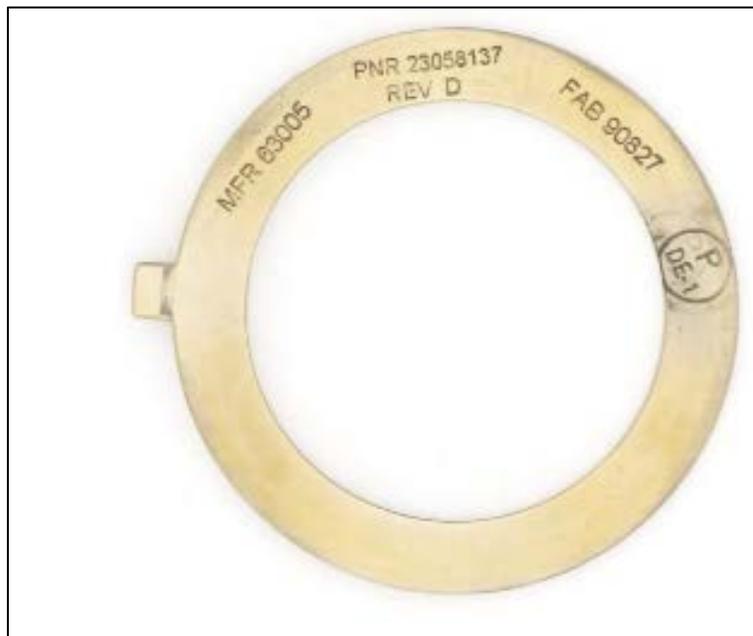
Imagen No. 9 – Condición general de una placa de empuje normal (*thrust plate*) – Nótese la posición de la pestaña antirrotación a la izquierda de la imagen.

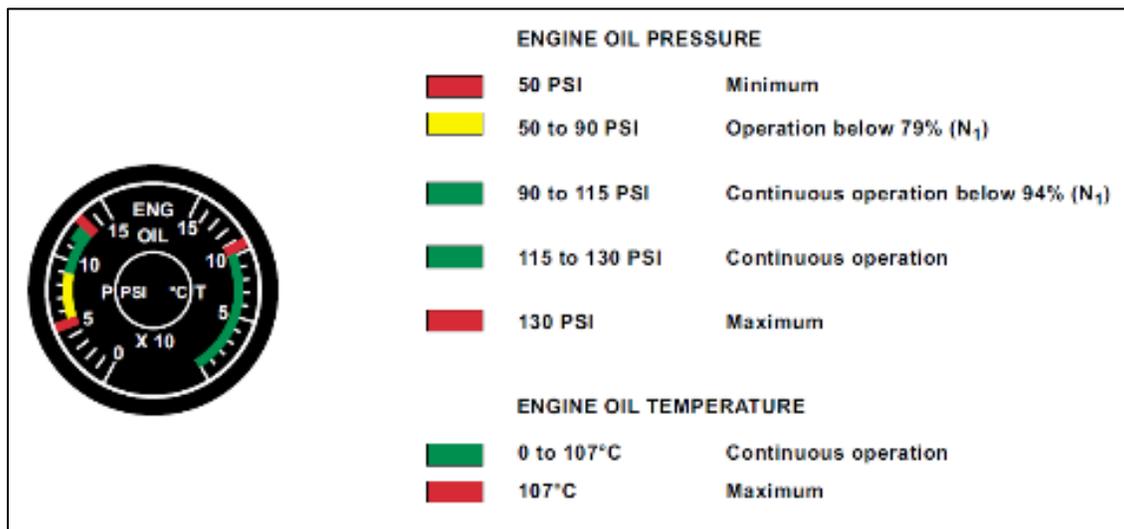
Imagen No. 6 – Rangos de indicación del instrumento de presión y temperatura de aceite del equipo B206.

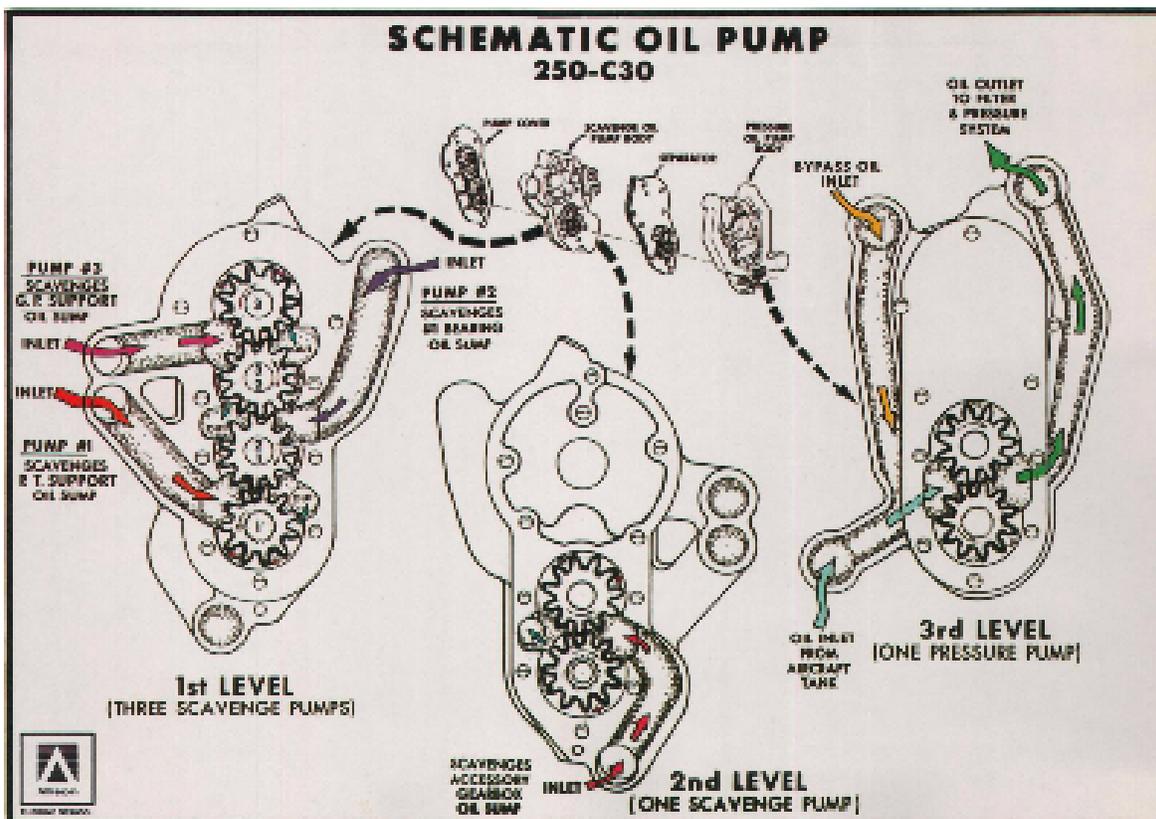
Imagen No. 7 – Esquema general de la bomba de aceite.
