INFORME FINAL ACCIDENTE

COL-21-18-GIA

**Falla de planta motriz y
aterrizaje de emergencia**

Cessna 172

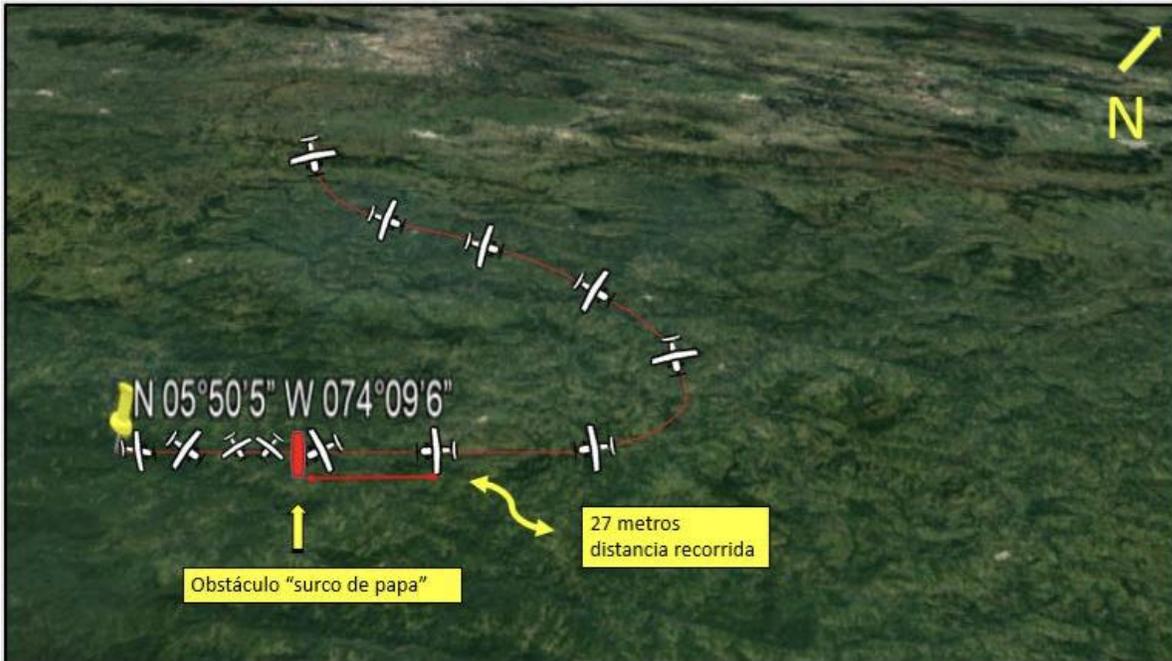
Gráfica No. 2: Aterrizaje controlado en campo no preparado.

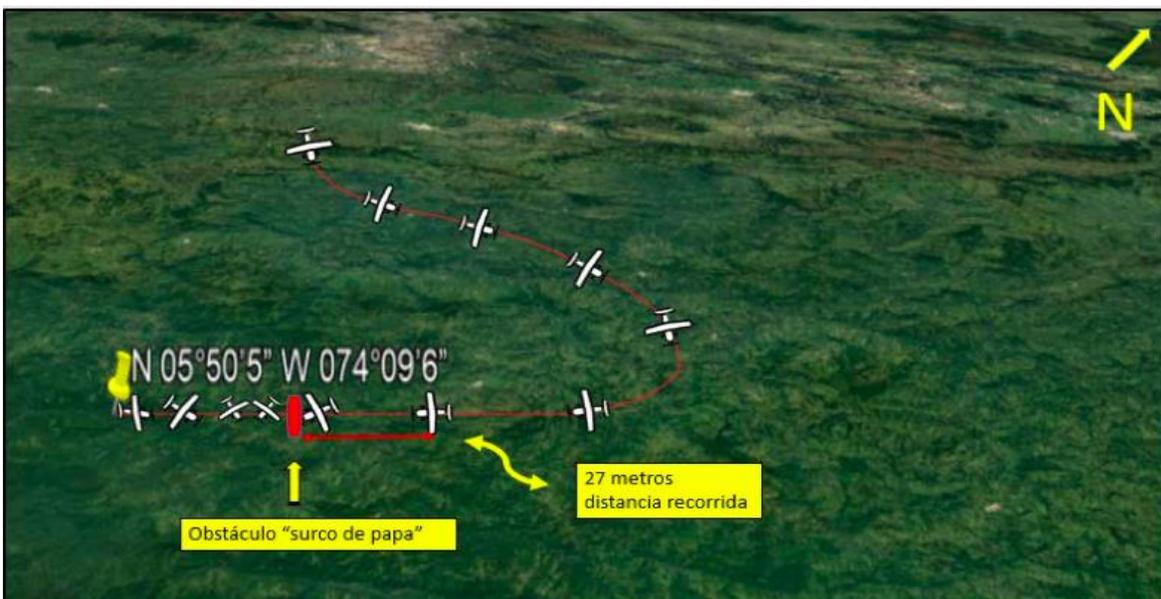
Gráfica No. 4: Aterrizaje controlado en campo no preparado.

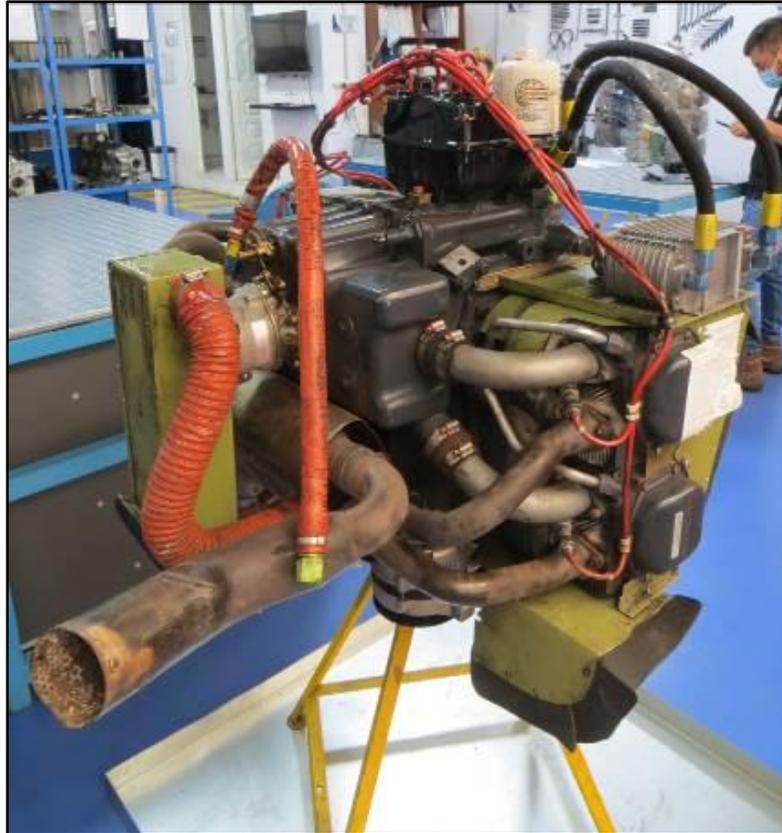
Fotografía No. 7: Motor Lycoming soportado en banco de inspección.

Se inició con una inspección exterior del motor por golpes, fracturas o partes faltantes, encontrándose en buenas condiciones.

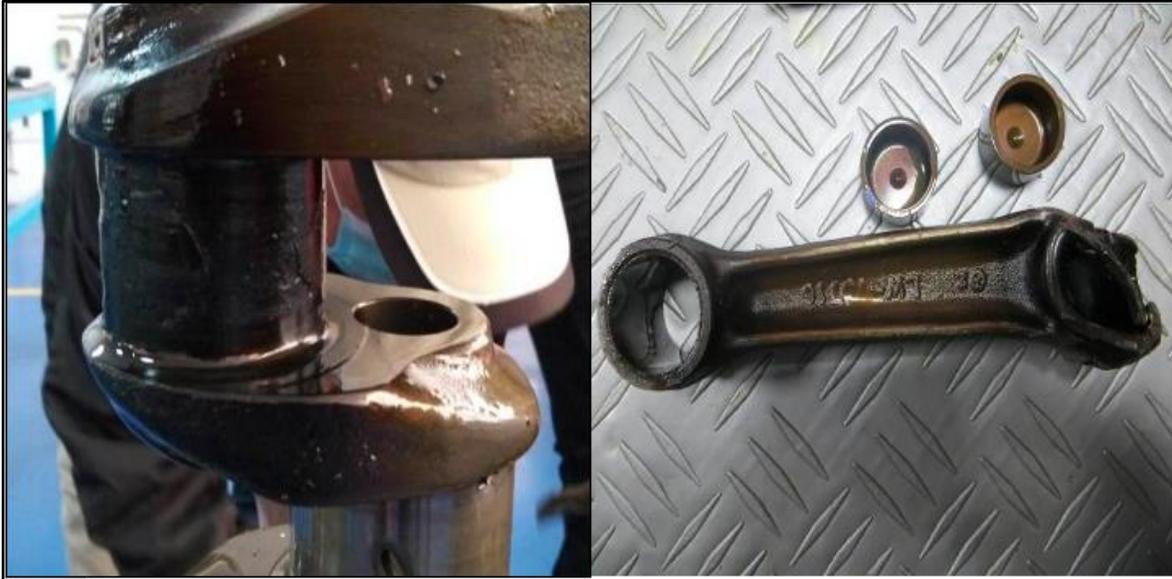
Fotografía No. 14: Análisis a partes afectados del motor, Modelo O-320-H2AD.

El objetivo del análisis del cigüeñal, biela, y muñón, del motor Lycoming, Modelo O-320-H2AD, con número de serie: RL7757-76T, fue establecer los factores contribuyentes a la falla, durante la operación, el mantenimiento, considerando el medio ambiente de operación o fallas en el diseño o en la fabricación.

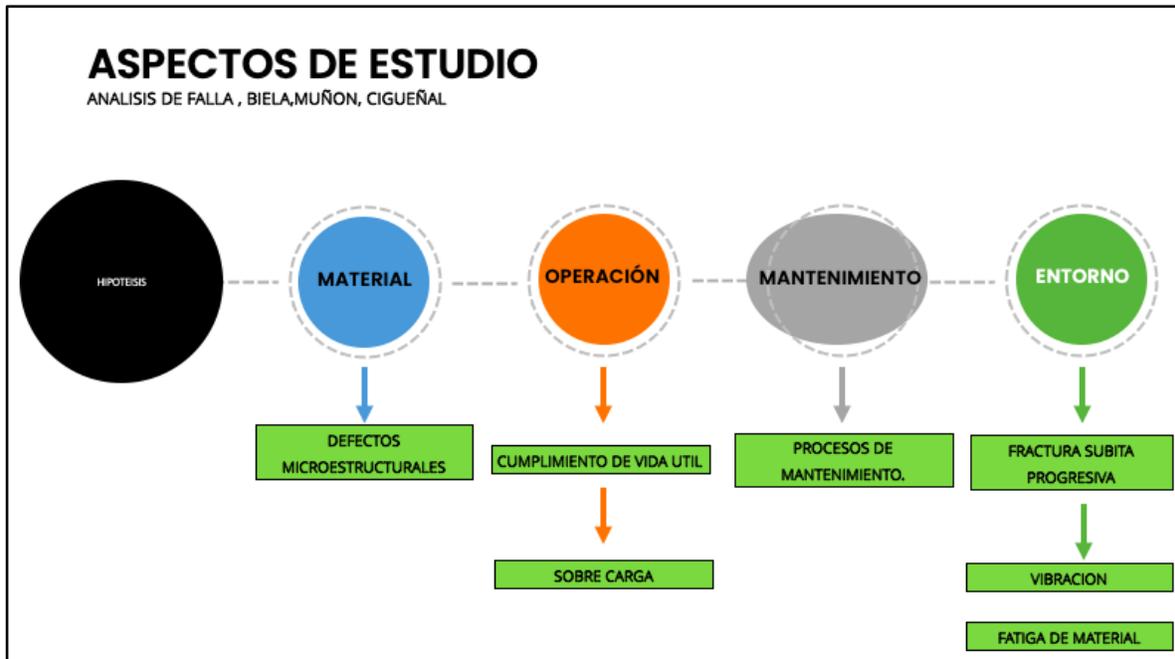
Figura No. 2: Árbol de hipótesis descartadas.

Una vez desensamblado el motor en el taller, se evidenciaron daños en el muñón número 3 del cigüeñal y su correspondiente biela, los cuales estuvieron sometidos a altas temperaturas.
