INFORME FINAL ACCIDENTE

COL-21-26-GIA

**Aterrizaje de emergencia por
falla de motor**

Air Tractor 301

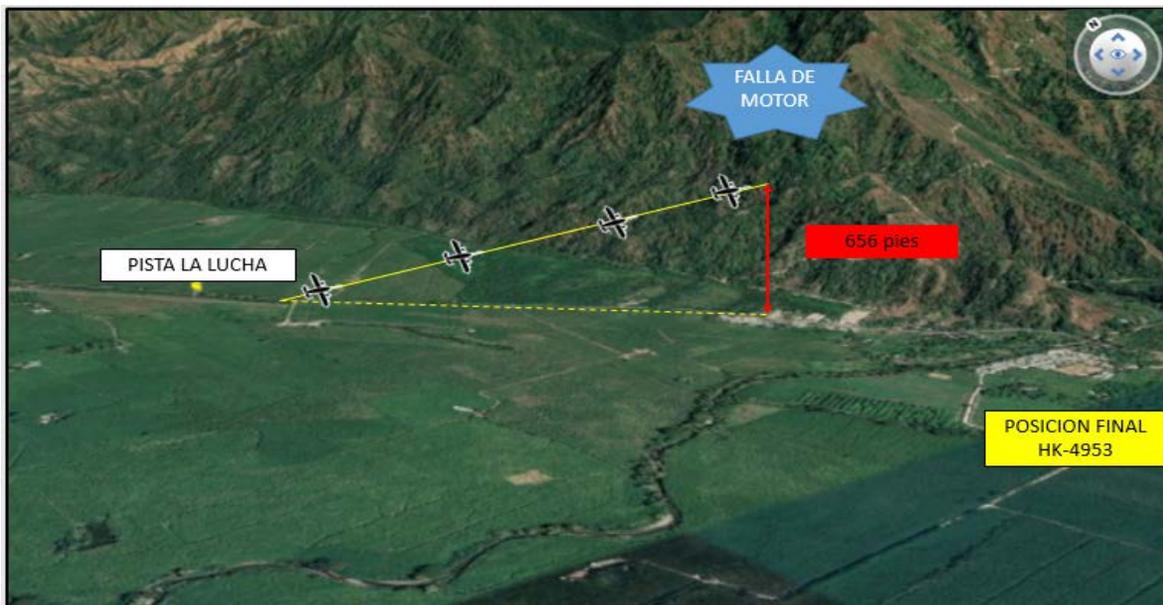
Figura No. 3: Segundo vuelo, falla de motor.

Durante el ascenso y aproximadamente 656 pies de altura, el motor perdió sustancialmente la potencia, situación que estuvo acompañada de fuerte ruido y vibración, seguida, pocos segundos después, de la apagada del motor.

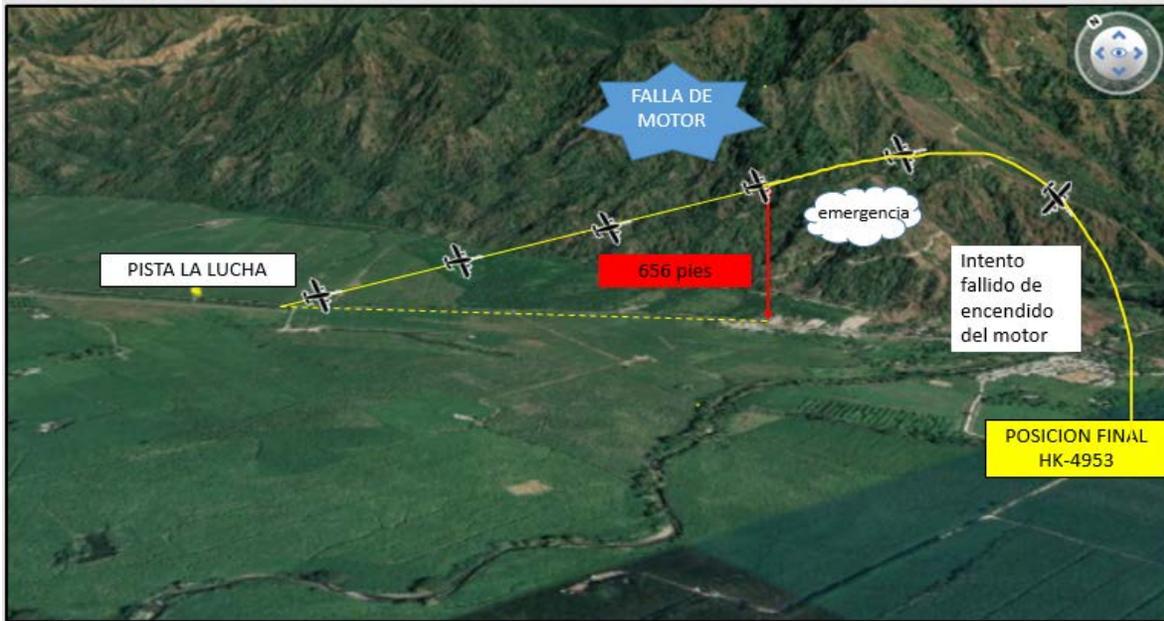
Figura No. 4: Expulsión del producto químico por emergencia.

Al percatarse de la situación, el Piloto "botó" el producto químico por emergencia; esto hizo que la aeronave ganara un poco de altura que el Piloto aprovechó para intentar un encendido del motor, utilizando la bomba manual de combustible, con resultados negativos.

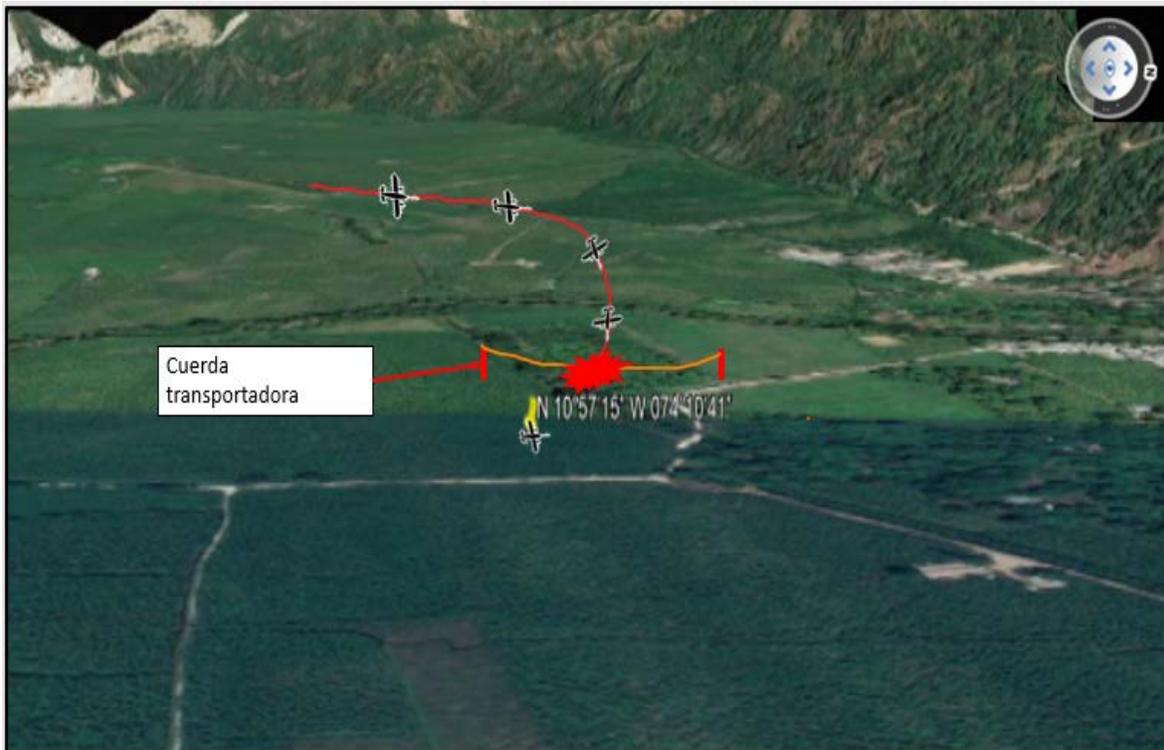
Figura No. 5: Golpe de la aeronave con cable transportador.

El Piloto mantuvo el control de la aeronave; cuando sobrevolaba un cultivo de plátano y próximo a aterrizar de emergencia, la aeronave golpeó contra un templete (cable) que es utilizado para colgar los “vagones” de sustracción del plátano del cultivo, lo que ocasionó la pérdida de control de la aeronave y que se precipitara a tierra.

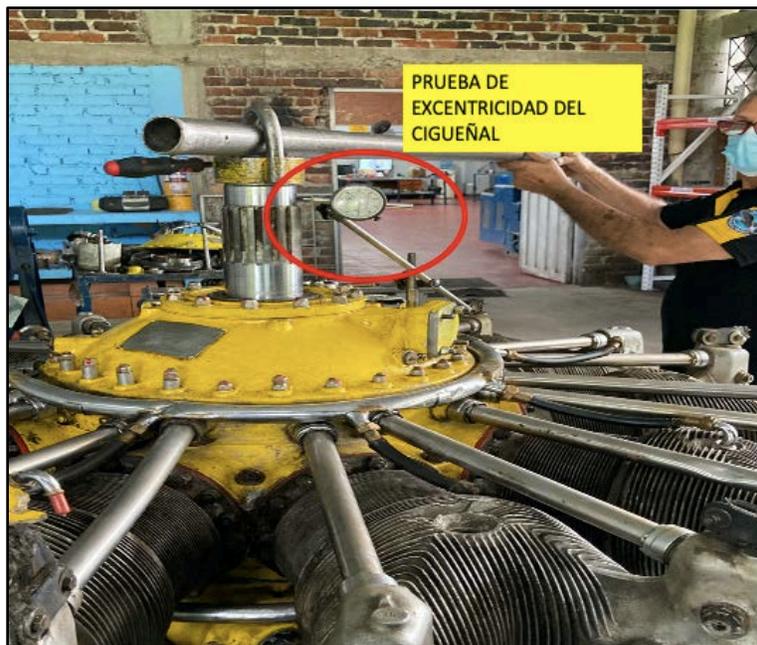
Fotografía No. 7: Prueba de excentricidad al cigüeñal.

La inspección al motor se inició con una prueba de excentricidad al cigüeñal utilizando los parámetros dados por el fabricante. Una vez comparada la lectura dada por el equipo de medición, y encontrando al cigüeñal dentro de parámetros, se continuó con el desarme de componentes del motor, para descartar daños ocultos internos.

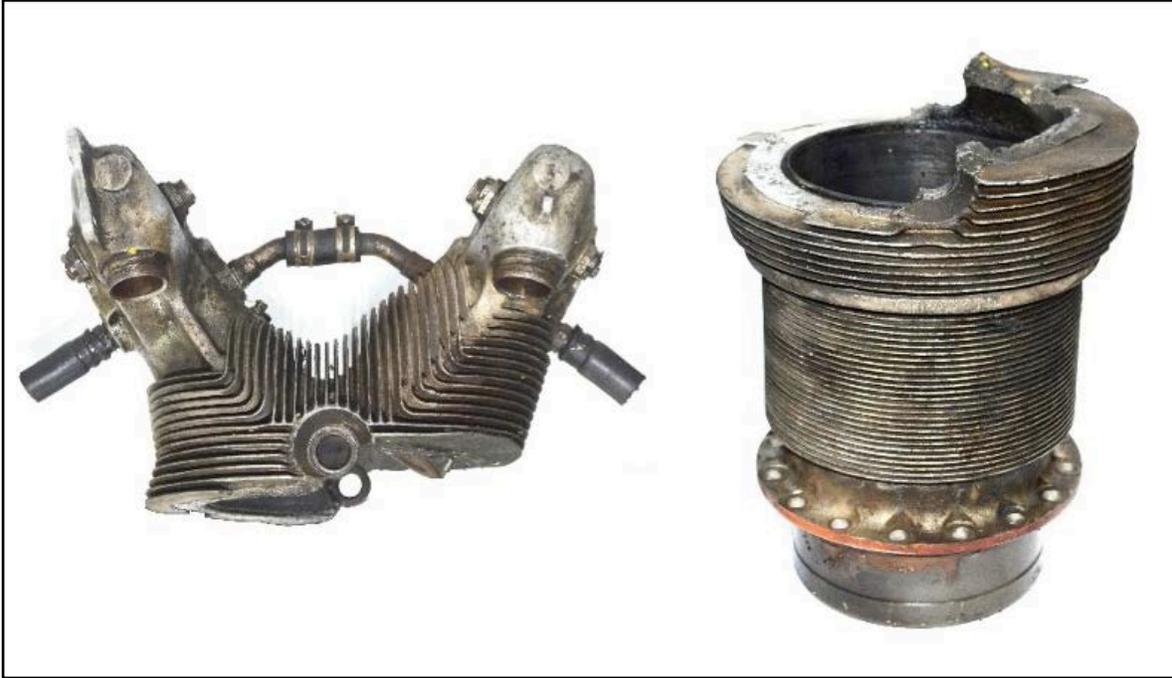
Fotografía No. 10: Análisis a partes del cilindro No. 7.

Las pruebas que se efectuaron al cilindro fueron las siguientes:

- Fractografía.
- Micro-fractografía (SEM).
- Toma de dureza.
- Toma de micro dureza.
- Composición química del material.
- Análisis metalográfico.
- Análisis de resultados y concepto de fallas.

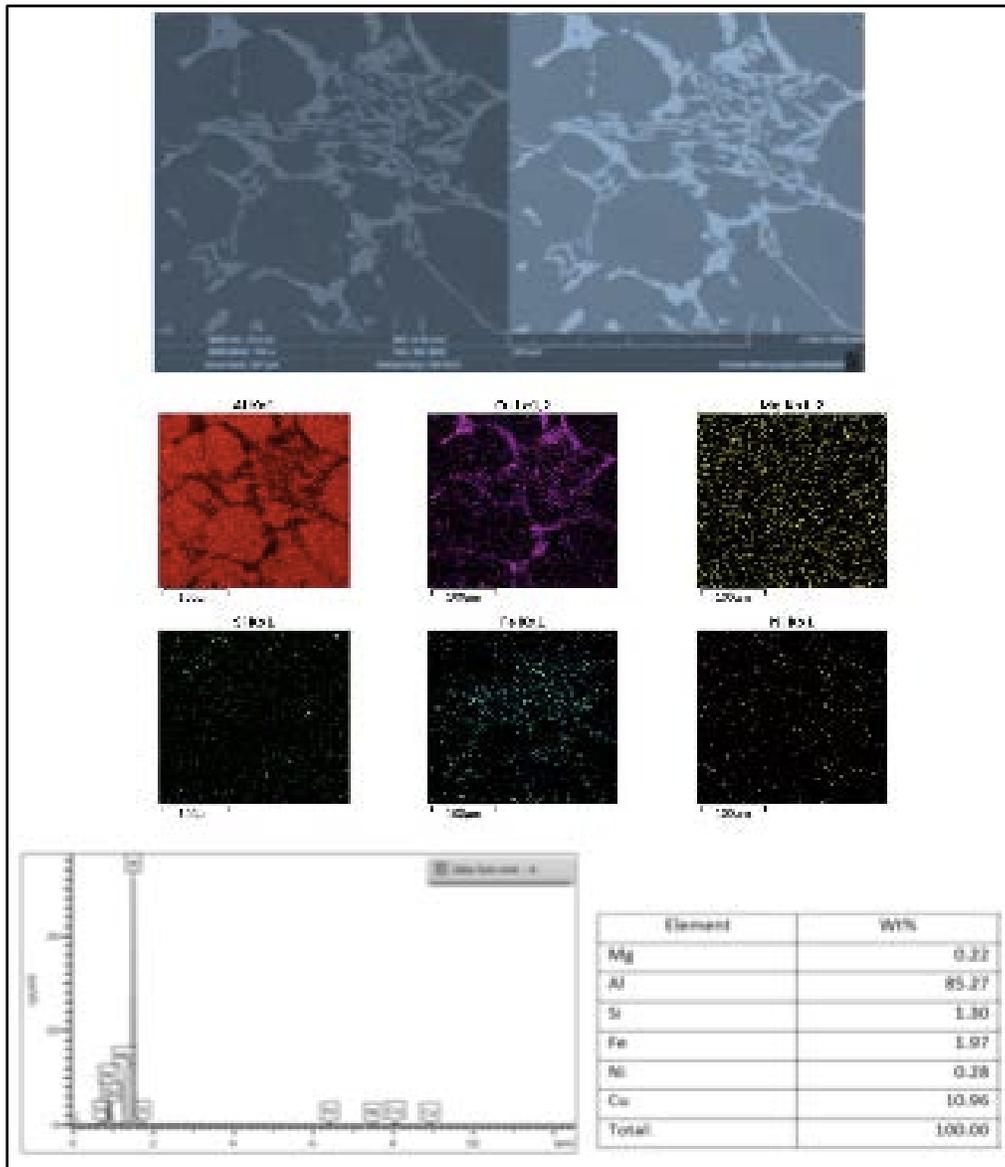
Fotografía No. 26: Mapeo fluorescente del material.

Utilizando la tecnología de los rayos X (EDX), se identificó la composición química del material por medio del método de fluorescencia. La aleación del cilindro se compone de aluminio, cobre y silicio con una base de hierro.

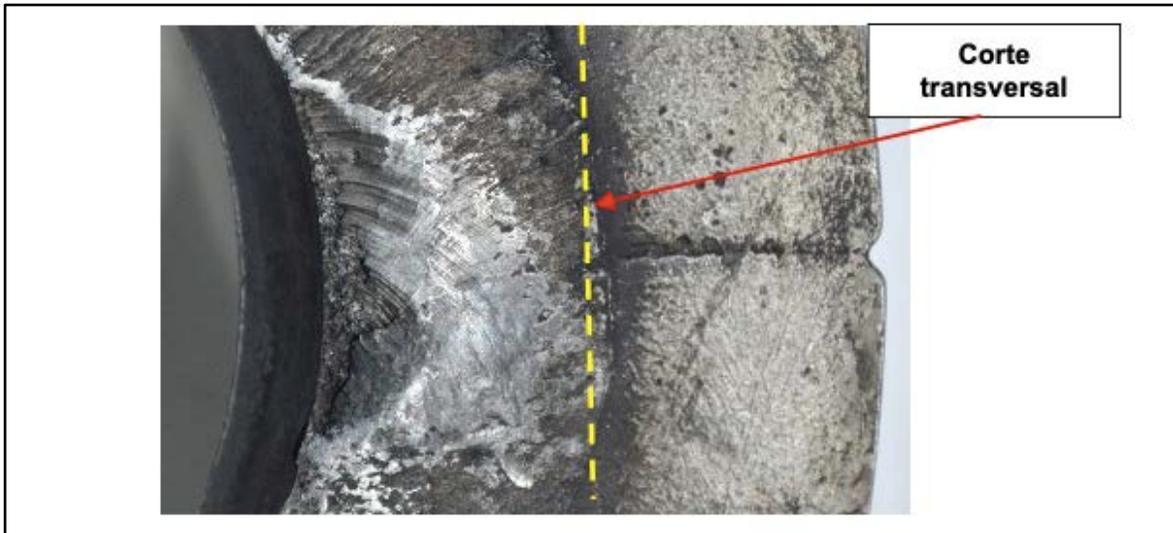
Fotografía No. 27. Esquema de cortes metalográficos.

Utilizando el método metalográfico de análisis, se realizaron una serie de cortes sobre la zona de falla, sección longitudinal, para identificar microporosidad en la microestructura del material.
